## LAUDO CAUTELAR VEICULAR - PEQUENO PORTE

| Placa: | OLV7592 | Estado: | MG |
| Marca/Modelo: | HONDA / CIVIC LXL | | |

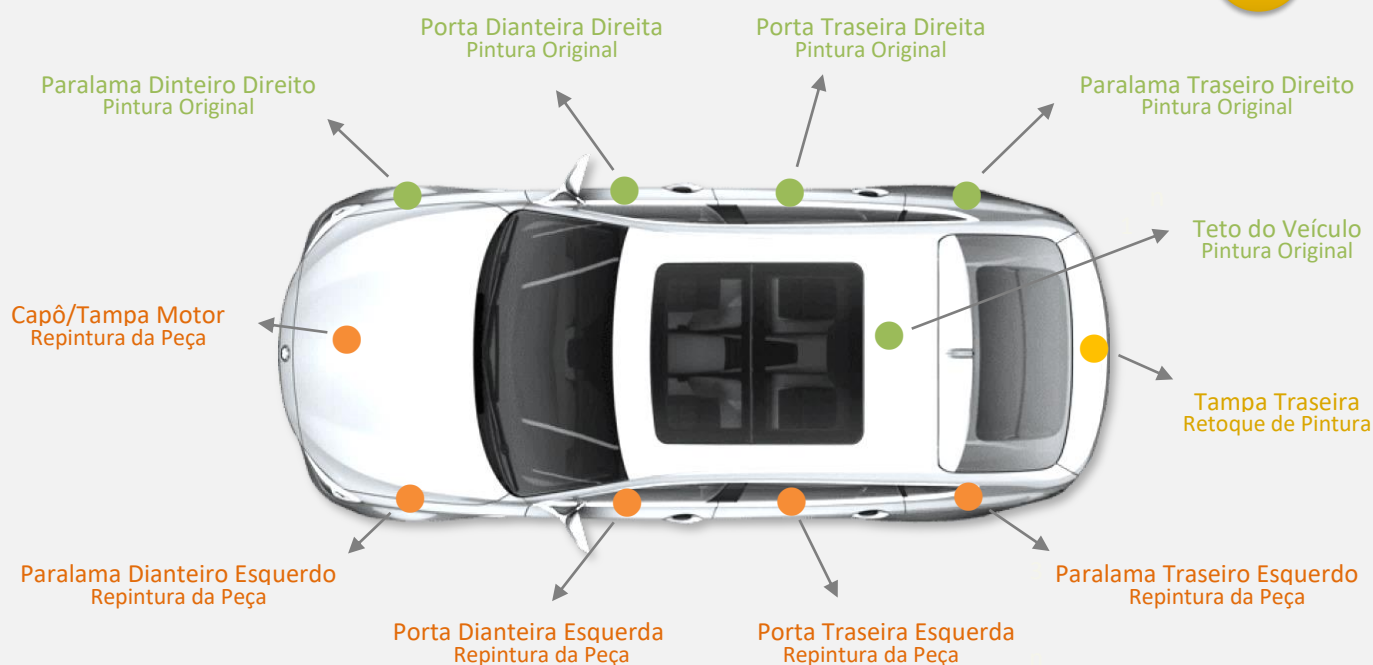
## Detalhe do Teste de Pintura

Observações: VEÍCULO POSSUI REPINTURA NO CAPÔ, PARALAMA DIANTEIRO ESQUERDO, AMBAS PORTAS DO LADO ESQUERDO E PARALAMA TRASEIRO ESQUERDO, POSSUI RETOQUE DE PINTURA NA TAMPA TRASEIRA.

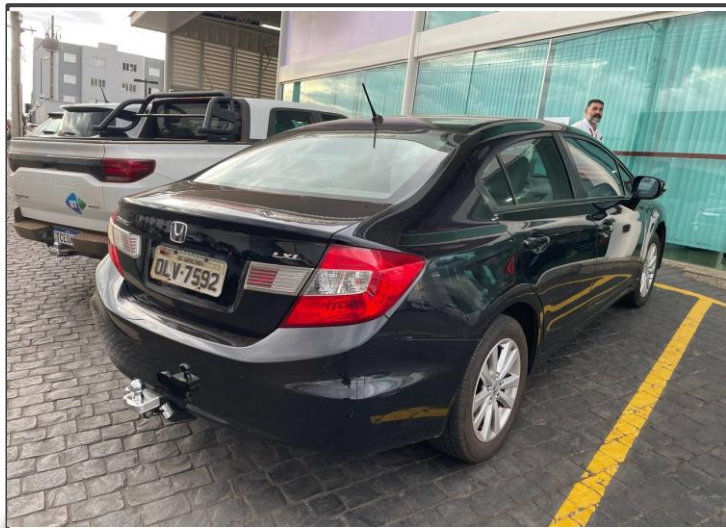
Foto da Traseira e da Placa: **OLV7592**

Situação da Placa: **TROCAR A PLACA**

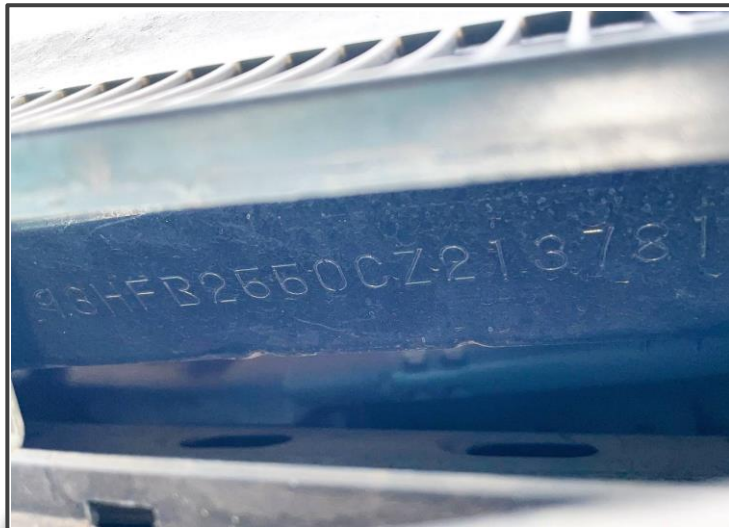
Macro Foto Nº Chassi: **93HFB2550CZ213781**

- ✓ NÃO Apresentava Indícios Evidentes de Adulteração (Chassi ORIGINAL).
- ✓ Efetuada a Pesquisa da Ficha de Montagem do Veículo; Constata-se que o Chassi era Original de Fábrica.

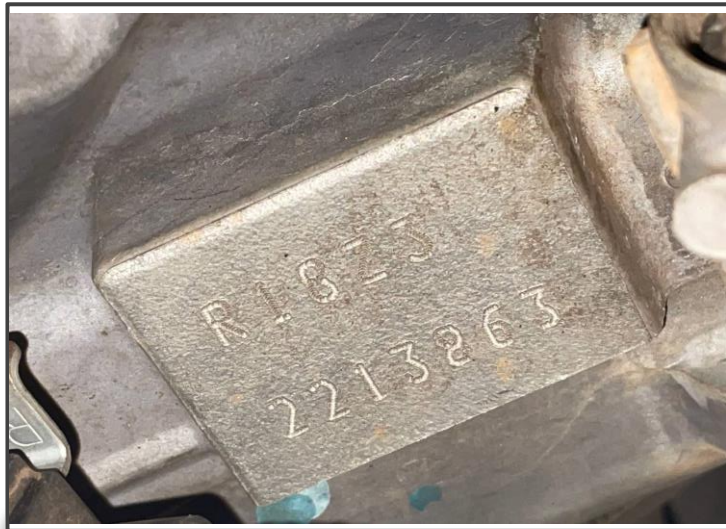
Foto do Número do Motor: **R18723 2213263**

- ✓ NÃO Apresentava Indícios Evidentes de Adulteração.
- ✓ Motor em Conformidade com a BIN (Base de Identificação Nacional).

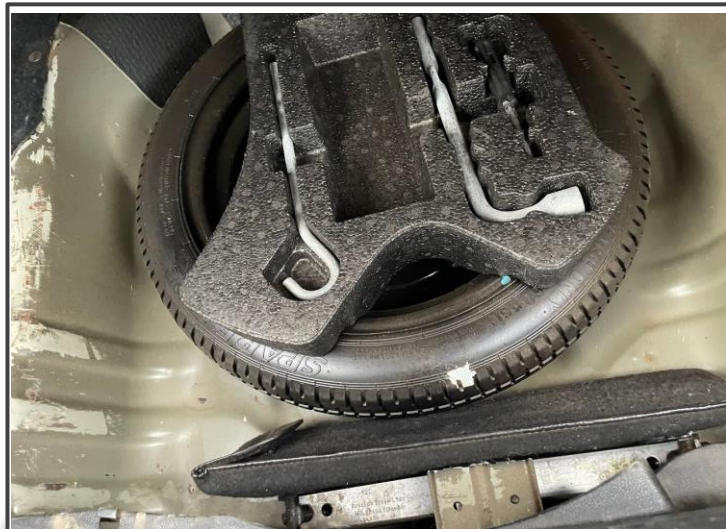
Itens Obrigatórios: Equipamentos Obrigatórios OK

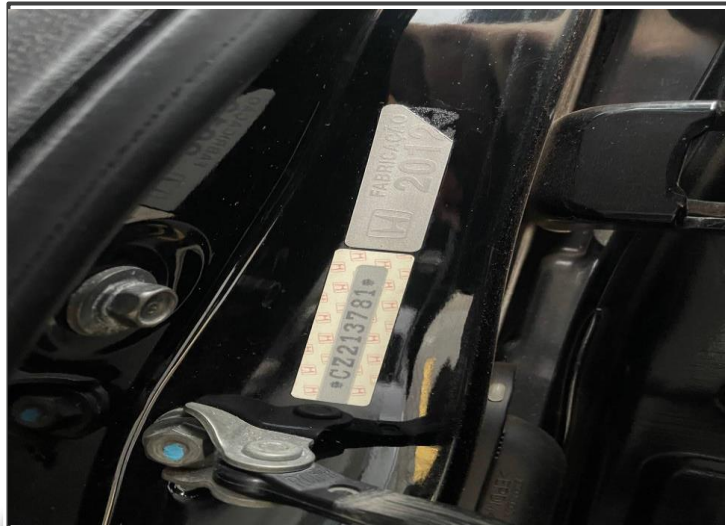
➡ Etiqueta Obrigatória da Coluna da Porta

Coluna da Porta: ✓ Etiqueta Original. Compartimento do Motor: ✓ Etiqueta Original.
