## APRESENTAÇÃO

| NO. LAUDO: | 5437209 |

| MODELO: | FASTBACK TURBO 270 |
| PLACA: | RVXOG78 |

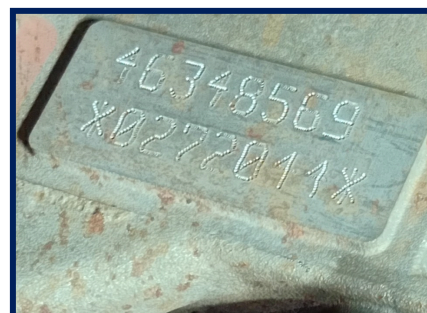
Motor

DENTRO DOS PADRÕES HABITUAIS DO FABRICANTE

É A MESMA QUE CONSTA NA BIN OU CRLV

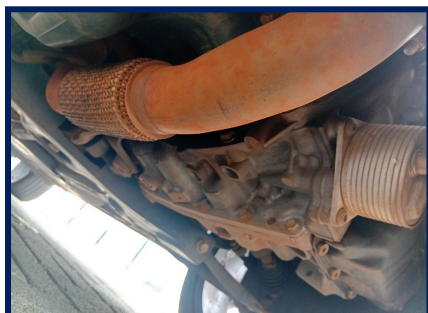
Câmbio

NUMERAÇÃO OBSTRUÍDA (ITEM EXCLUÍDO DO PARECER)

NÃO POSSUI CADASTRO NA BIN

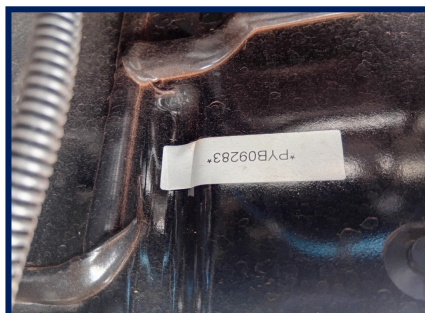
Etiqueta ETA Motor

| ETA MOTOR : | ETA DENTRO DOS PADRÕES / NUMERAÇÃO COINCIDE COM O CHASSI |

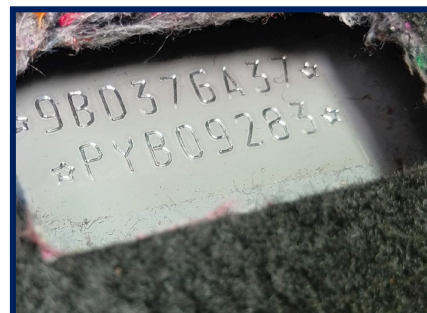
Chassi

NUMERAÇÃO IDENTIFICADORA :

DENTRO DOS PADRÕES HABITUAIS DO FABRICANTE

CHAPA SUPORTE :

REGIÃO ÍNTEGRA

SEM O REVESTIMENTO DE PINTURA (CONFORME FOTO)

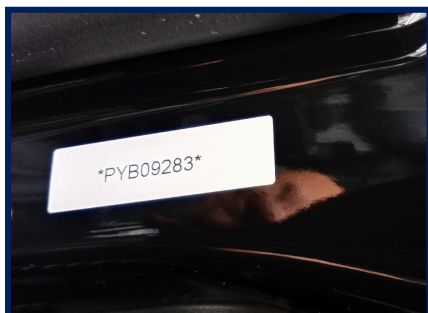
Foto eta coluna

| ETA BATENTE DA PORTA : | ETA DENTRO DOS PADRÕES / NUMERAÇÃO COINCIDE COM O CHASSI |

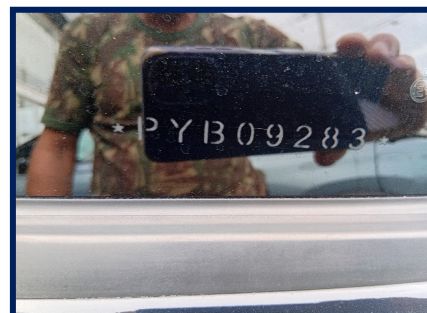
Gravação do vidro

| PARABRISA : | GRAVAÇÃO ORIGINAL / COINCIDE COM O CHASSI |

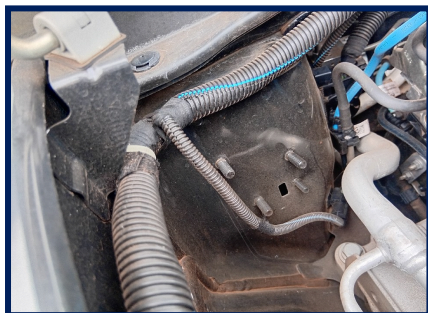
Torre amort diant/direita

| TORRE DO AMORTECEDOR DIANTEI. DIR. : | SEM AVARIAS APARENTES |

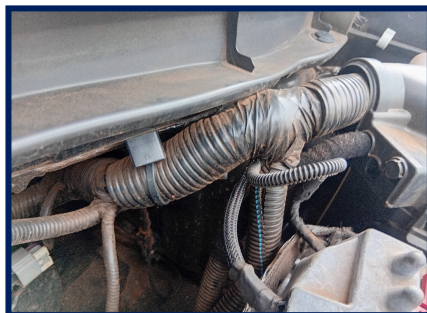
Torre amort diant/esquer

| TORRE DO AMORTECEDOR DIANTEI. ESQ. : | SEM AVARIAS APARENTES |

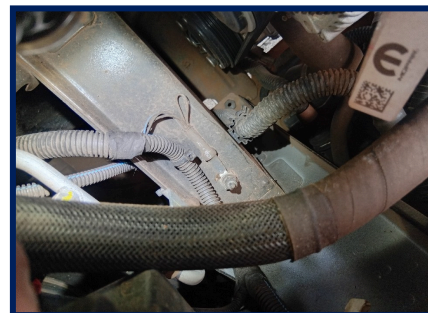
Longarina dianti/direita

| LONGARINA DIANTEI. DIR. : | SEM AVARIAS APARENTES |

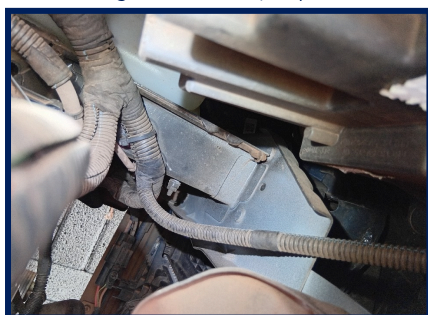
Longarina dianteira/esquerda

| LONGARINA DIANTEI. ESQ. : | SEM AVARIAS APARENTES |

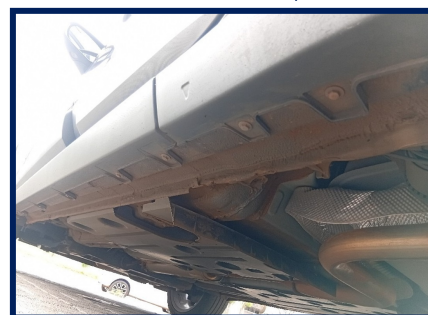
Caixa De Ar Esq

| CAIXA DE AR ESQUERDA. : | SEM AVARIAS APARENTES |

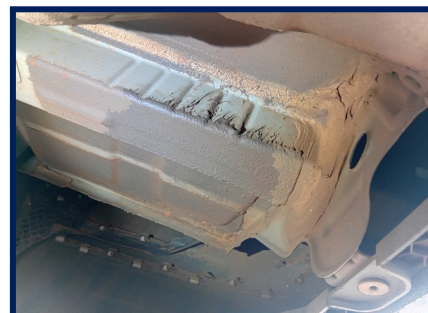
Longarina traseira/esquerda

| LONGARINA TRASEI. ESQ. : | SEM AVARIAS APARENTES |

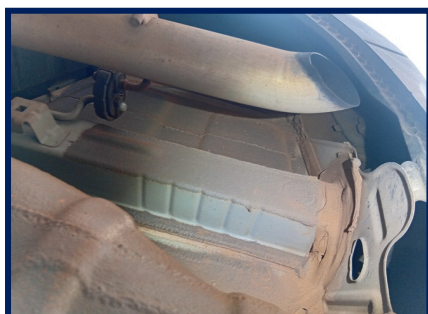
Longarina traseira/direita

| LONGARINA TRASEI. DIR. : | SEM AVARIAS APARENTES |

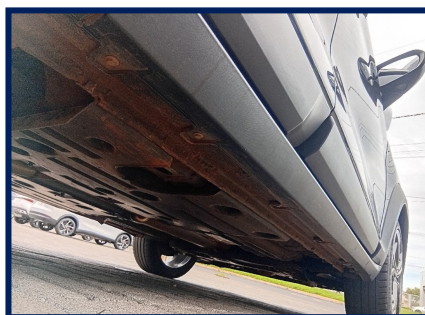
CAIXA DE AR DIR.

| CAIXA DE AR DIREITA. : | SEM AVARIAS APARENTES |
