## LAUDO CAUTELAR VEICULAR - PEQUENO PORTE

| Marca/Modelo: | LR/EVOQUE SE | | |
| Número do Chassi: | 99JVA2BG4HT001462 | | |

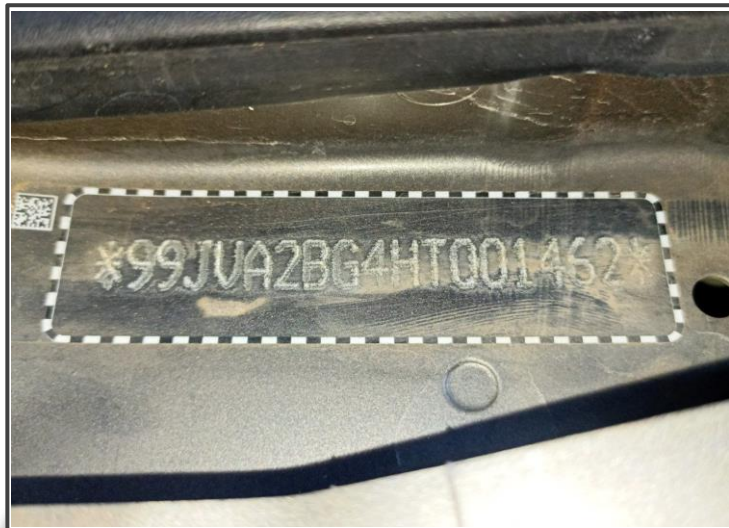
Macro Foto Nº Chassi: **99JVA2BG4HT001462**

- ✓ NÃO Apresentava Indícios Evidentes de Adulteração (Chassi ORIGINAL).
- ✓ Efetuada a Pesquisa da Ficha de Montagem do Veículo; Constata-se que o Chassi era Original de Fábrica.

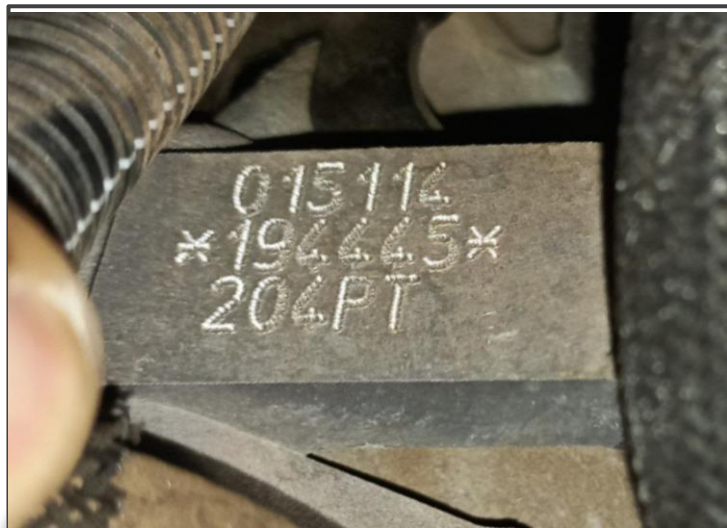
Foto do Número do Motor: **015114194445204PT**

- ✓ NÃO Apresentava Indícios Evidentes de Adulteração.
- ✓ Motor em Conformidade com a BIN (Base de Identificação Nacional).

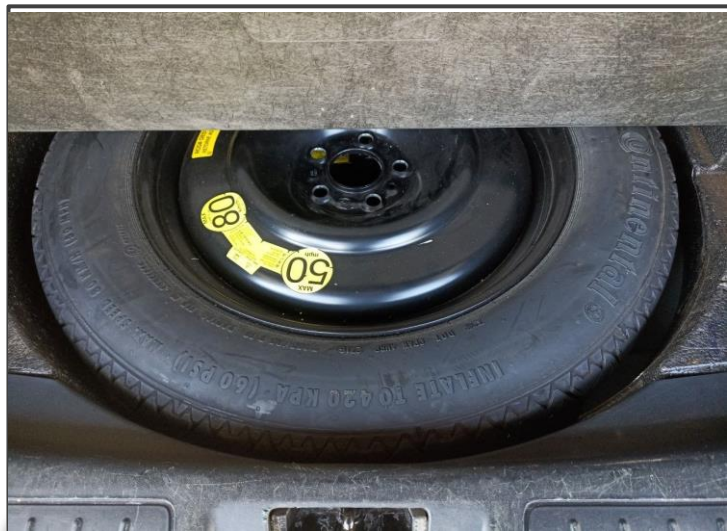
Itens Obrigatórios: Equipamentos Obrigatórios OK

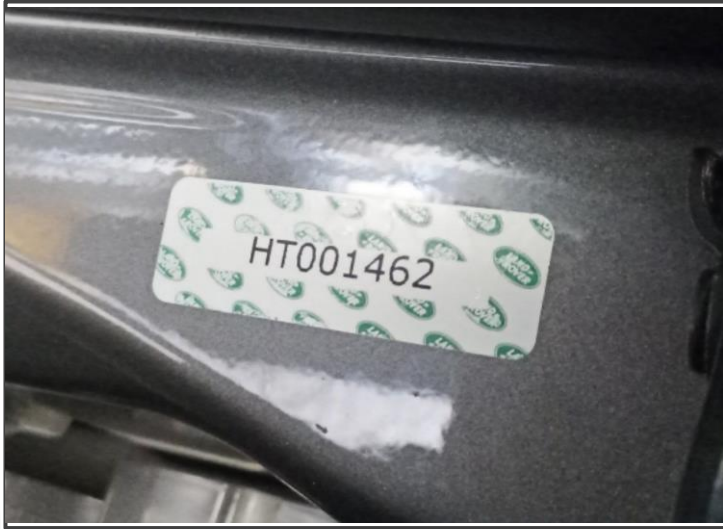
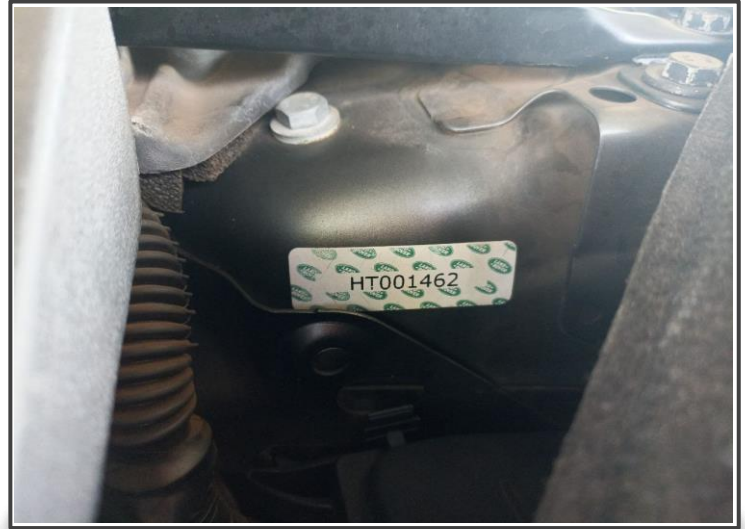
Coluna da Porta: ✓ Etiqueta Original. Compartimento do Motor: ✓ Etiqueta Original.

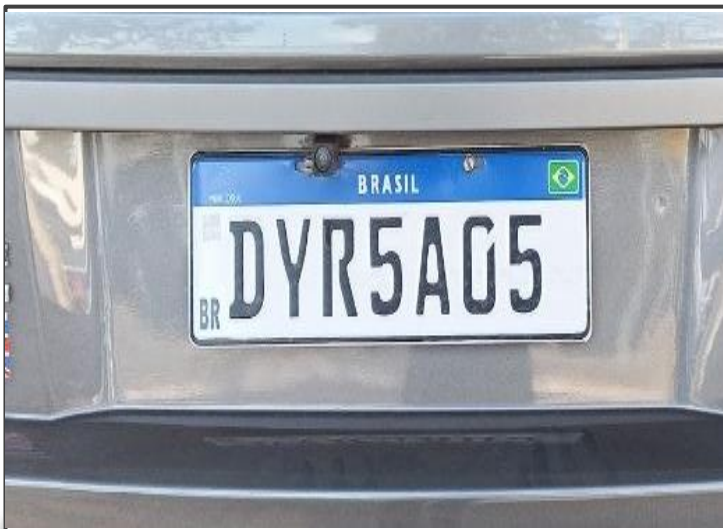
➔ Macro Foto do QR Code/Lacre da Placa

CRCODE: Não Violado Placa: Mercosul

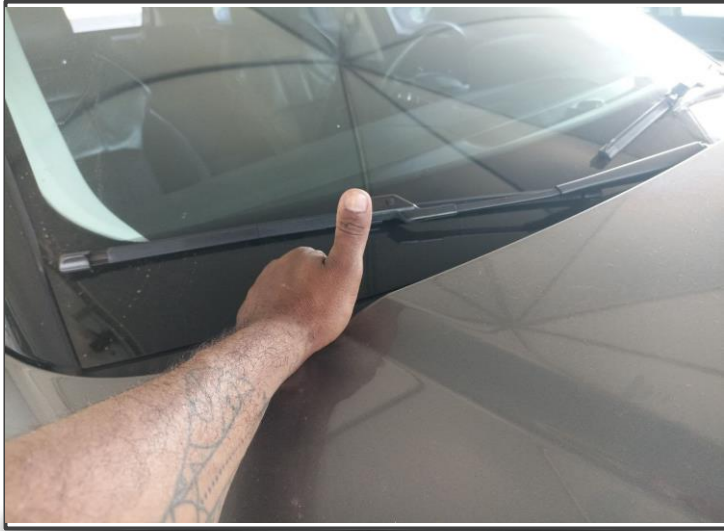
➡ Foto das Condições do vidro dianteiro (Para-brisa)

- Dianteiro (Para-Brisas) ⚠ Vidro Não Original (Grav. Paralela).
- Porta Diant. Esquerda: ✓ Vidro Original.
- Porta Tras. Esquerda: ✓ Vidro Original.
- Lateral Tras. Esquerda: ✓ Vidro Originalmente Sem Gravação.
- Vidro Traseiro: ✓ Vidro Original.
- Porta Diant. Direita: ✓ Vidro Original.
- Porta Tras. Direita: ✓ Vidro Original.
- Lateral Tras. Direita: ✓ Vidro Originalmente Sem Gravação.
