## LAUDO CAUTELAR VEICULAR - PEQUENO PORTE

| Marca/Modelo: | GM/CORSA HATCH MAXX | | |

## Conclusão do Laudo: VEÍCULO APROVADO COM OBSERVAÇÕES

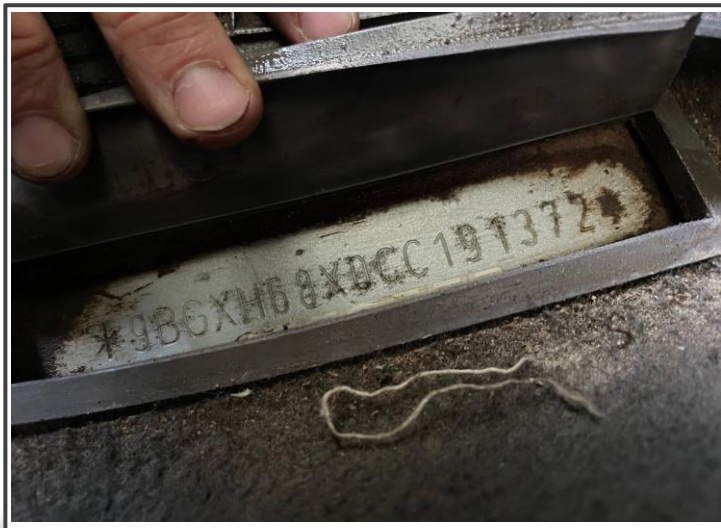
Macro Foto Nº Chassi: **9BGXH68X0CC191372**

- ✓ NÃO Apresentava Indícios Evidentes de Adulteração (Chassi ORIGINAL).
- ✓ Efetuada a Pesquisa da Ficha de Montagem do Veículo; Constatou-se que o Chassi era Original de Fábrica.

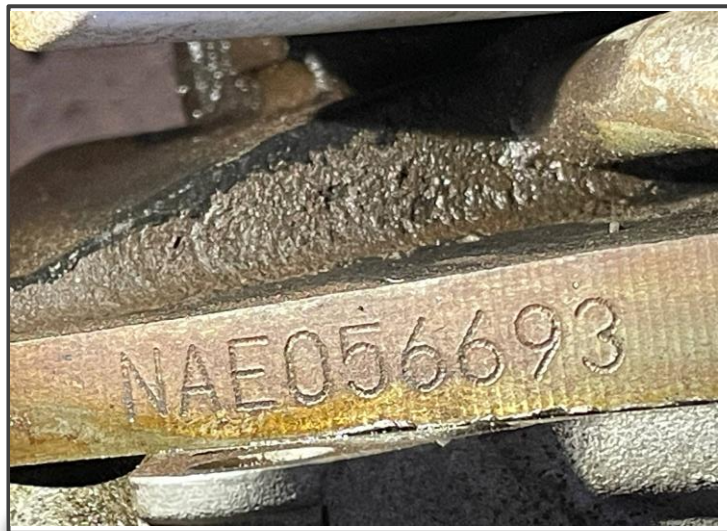
Foto do Número do Motor: **NAE056693**

- ✓ NÃO Apresentava Indícios Evidentes de Adulteração.
- ✓ Motor em Conformidade com a BIN (Base de Identificação Nacional).

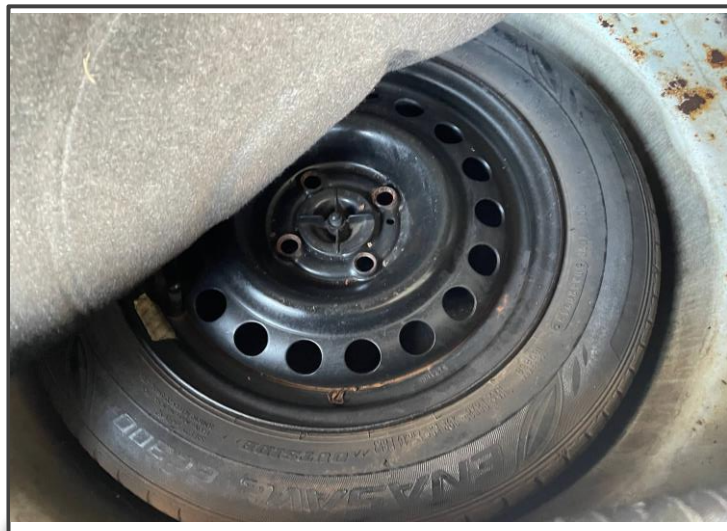
Itens Obrigatórios: Equipamentos Obrigatórios OK

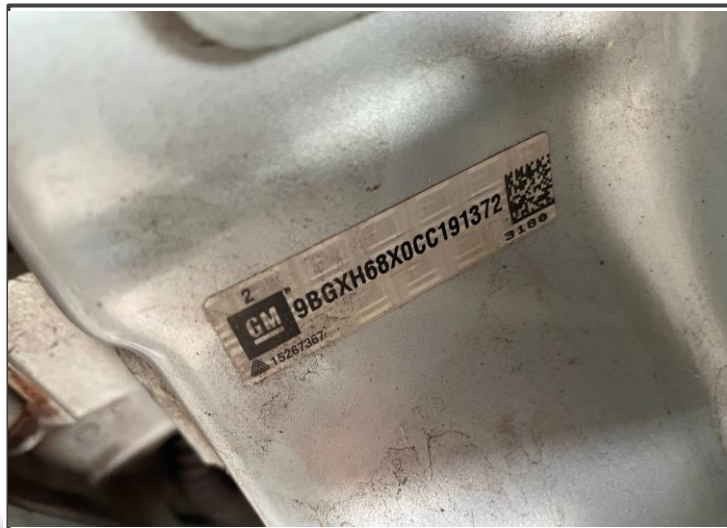
➔ Etiqueta Obrigatória da Coluna da Porta

Coluna da Porta: ✓ Etiqueta Original. Compartimento do Motor: ✓ Etiqueta Original.

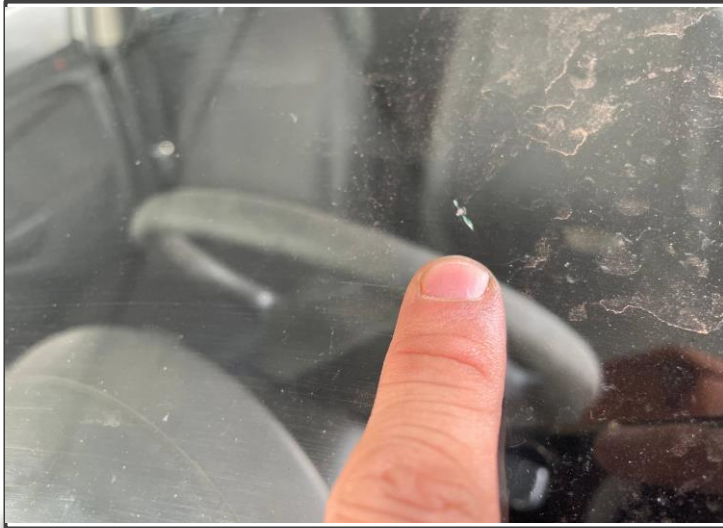
PARA BRISA TRINCADO CONFORME FOTO EM ANEXO, SENDO NECESSÁRIO A TROCA DO MESMO.

➡ Foto das Condições do vidro dianteiro (Para-brisa)
