## LAUDO CAUTELAR VEICULAR - PEQUENO PORTE

| Placa: | PYF9F54 | Estado: | MG |
| Marca/Modelo: | FIAT/TORO FREEDOM MT D4 | | |

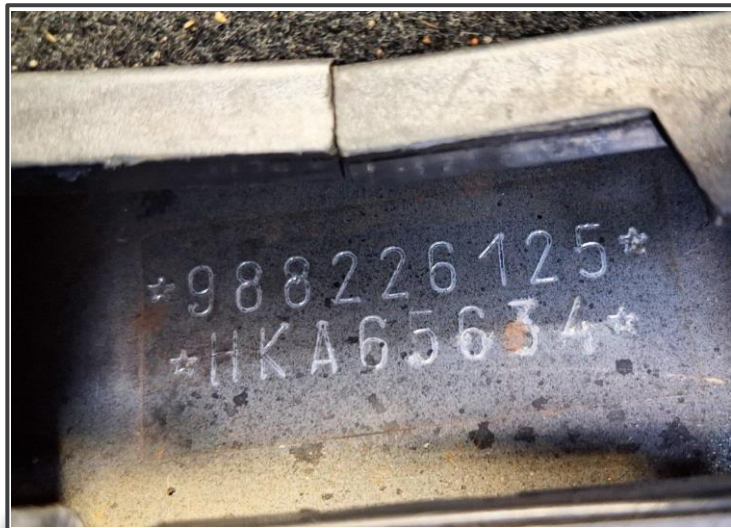
Macro Foto Nº Chassi: **988226125HKA65634**

- ✓ NÃO Apresentava Indícios Evidentes de Adulteração (Chassi ORIGINAL).
- ✓ Efetuada a Pesquisa da Ficha de Montagem do Veículo; Constatou-se que o Chassi era Original de Fábrica.

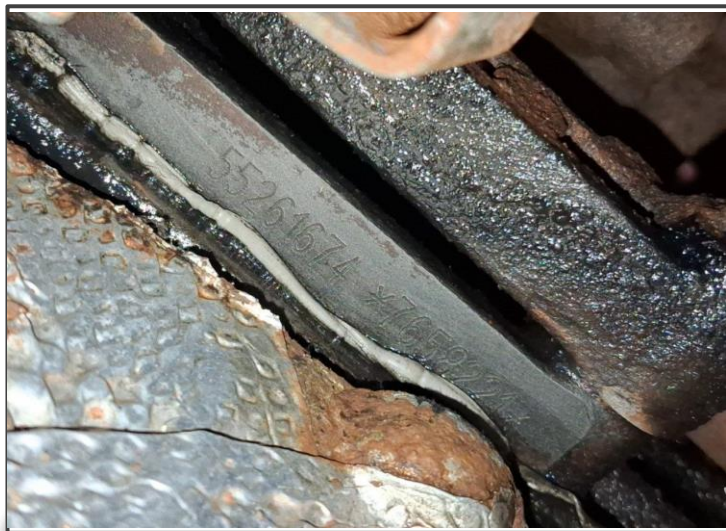
Foto do Número do Motor: **552616747658221**

- ✓ NÃO Apresentava Indícios Evidentes de Adulteração.
- ✓ Motor em Conformidade com a BIN (Base de Identificação Nacional).

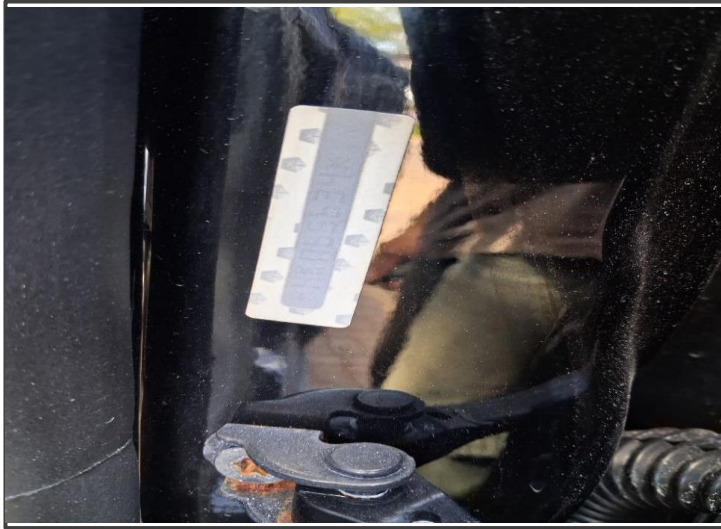
➡ Etiqueta Obrigatória da Coluna da Porta

Coluna da Porta: ✓ Etiqueta Original. Compartimento do Motor: ✓ Etiqueta Original.

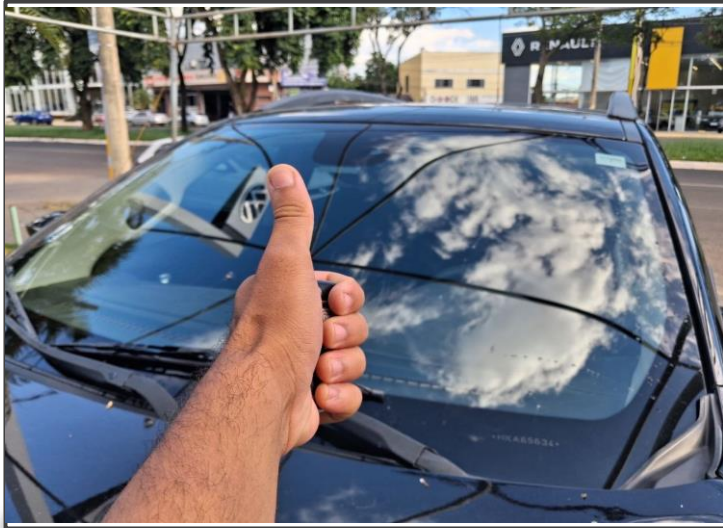
➡ Foto das Condições do vidro dianteiro (Para-brisa)

- Dianteiro (Para-Brisas) ⚠ Vidro Não Original (Grav. Paralela).
- Porta Diant. Esquerda: ✓ Vidro Original.
- Porta Tras. Esquerda: ✓ Vidro Original.
- Lateral Tras. Esquerda: ✓ Vidros Inexistentes.
- Vidro Traseiro: ✓ Vidro Original.
- Porta Diant. Direita: ✓ Vidro Original.
- Porta Tras. Direita: ✓ Vidro Original.
- Lateral Tras. Direita: ✓ Vidros Inexistentes.
