## LAUDO CAUTELAR VEICULAR - PEQUENO PORTE

| Placa: | FXD3142 | Estado: | SP |
| Marca/Modelo: | JEEP/RENEGADE LNGTD AT | | |

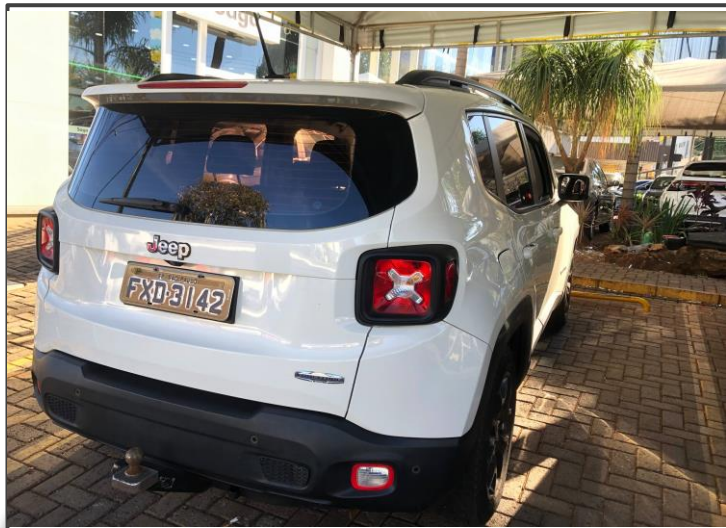
Foto da Traseira e da Placa: **FXD3142**

Situação da Placa: TROCAR A PLACA

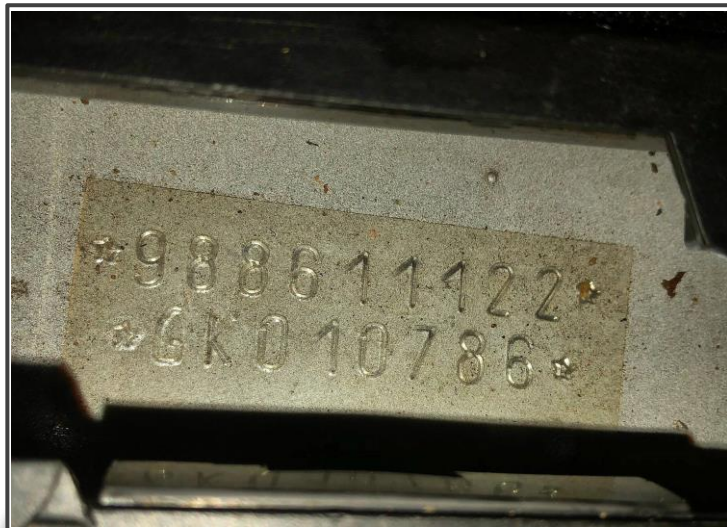
Macro Foto Nº Chassi: **98861122GK010786**

- ✓ NÃO Apresentava Indícios Evidentes de Adulteração (Chassi ORIGINAL).
- ✓ Efetuada a Pesquisa da Ficha de Montagem do Veículo; Constata-se que o Chassi era Original de Fábrica.

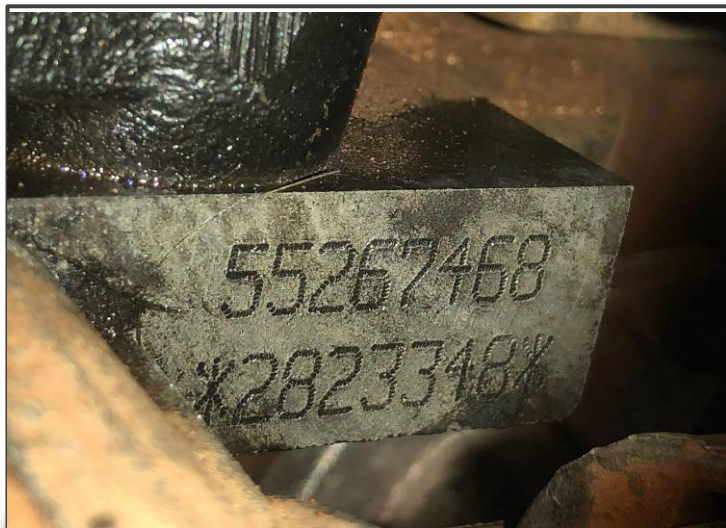
Foto do Número do Motor: **552674682823348**

- ✓ NÃO Apresentava Indícios Evidentes de Adulteração.
- ✓ Motor em Conformidade com a BIN (Base de Identificação Nacional).

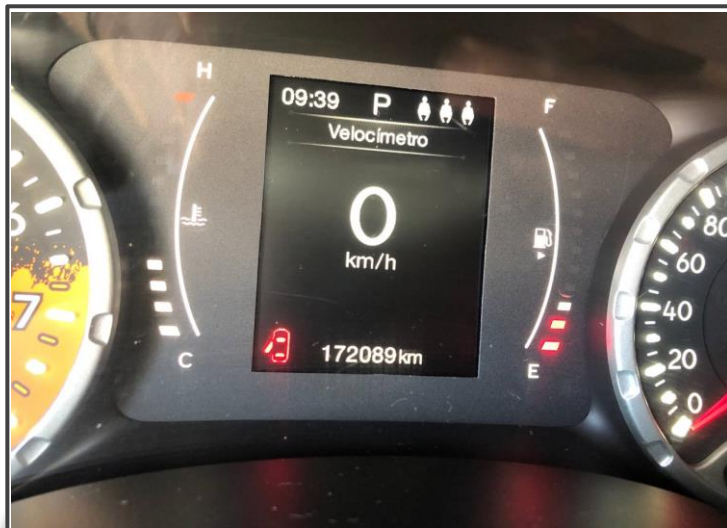
Odômetro do Veículo: **172.089**

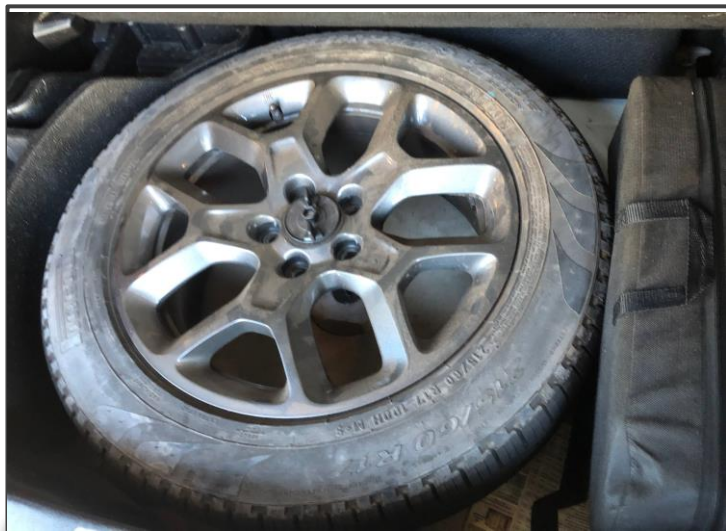
Itens Obrigatórios: Equipamentos Obrigatórios OK

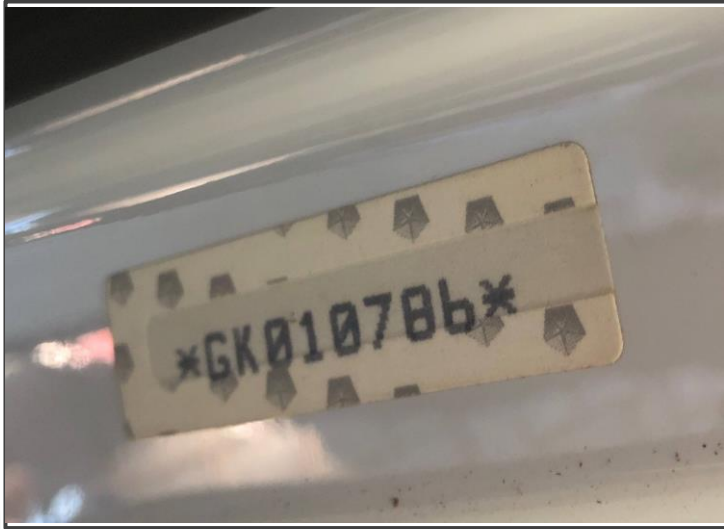
➡ Etiqueta Obrigatória da Coluna da Porta

Coluna da Porta: ✓ Etiqueta Original. Compartimento do Motor: ✓ Etiqueta Original.

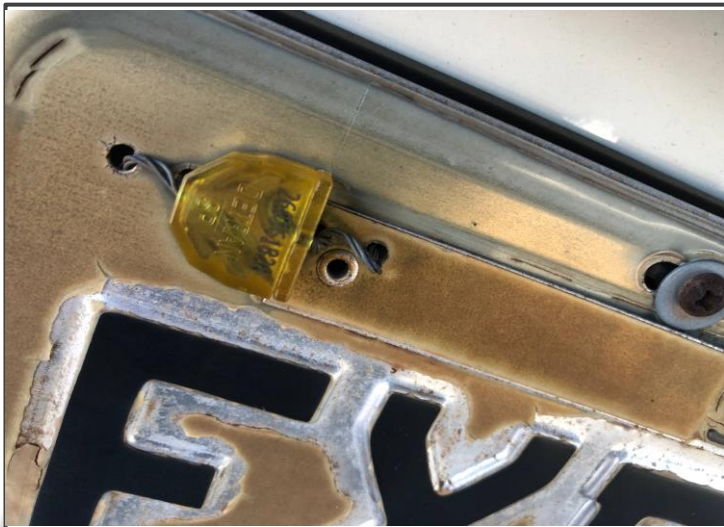
➡ Macro Foto do QR Code/Lacre da Placa

| Lacre: Não Violado | Placa: Não Refletiva |
