Nome Fantasia: AUDITEC

PLACA  
SEG6H20

MODELO  
TRITON SPO  
OUTDOOR M

| HPE AUTOS - VISTORIA VEICULAR | 2255140 | 19/05/2026 |

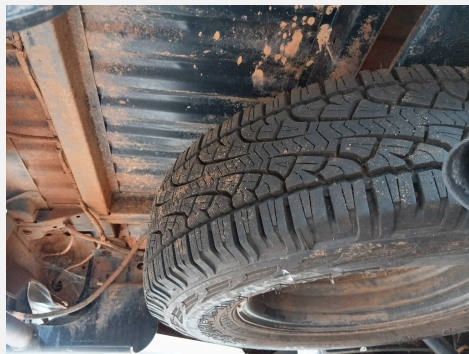
CAIXA ESTEPE

VEÍCULO EQUIPADO COM ENGATE QUE É PARAFUSADO NA CAIXA DE ESTEPE E OU NAS LONGARINAS TRASEIRAS, PODENDO CAUSAR DANOS EM SUA FIXAÇÃO.

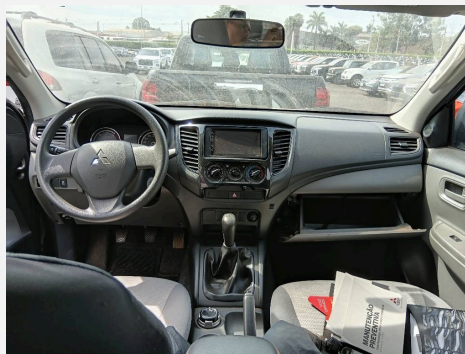
PAINEL DE INSTRUMENTO (FOTO COLETADA DO BANCO TRASEIRO)

OBSERVAÇÃO: VEÍCULO NÃO LIGA, POSSUI MANUAL E CHAVE PRINCIPAL.

VEÍCULO NÃO LIGA, FUNCIONAMENTO DO MOTOR E PARTE ELÉTRICA NÃO FORAM TESTADOS, KM NÃO FOI COLETADA.

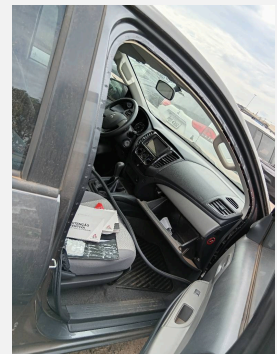
QUADRO PORTA DIANTEIRA DIREITA

OBSERVAÇÃO: ESTRUTURA OK. VEÍCULO POSSUI AS BORRACHAS DOS QUADROS DAS PORTAS FIXAS, A VERIFICAÇÃO DOS PONTOS DE SOLDA E POSSÍVEIS REPAROS FOI FEITA ATRAVÉS DA CANETA DE MEDIÇÃO.

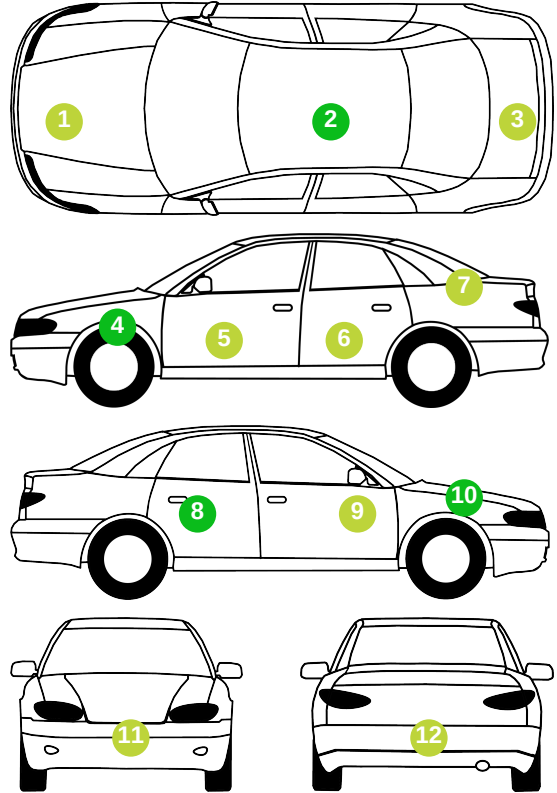
- 1 CAPÔ: PEQUENOS RISCOS/AMASSADO
- 2 TETO PINTURA: OK
- 3 TAMPA DO PORTA MALAS: PEQUENOS RISCOS/AMASSADO
- 4 PARALAMA DIANTEIRO ESQUERDO: OK
- 5 PORTA DIANTEIRA ESQUERDA: PEQUENOS RISCOS/AMASSADO
- 6 PORTA TRASEIRA ESQUERDA: PEQUENOS RISCOS/AMASSADO
- 7 LATERAL TRASEIRA ESQUERDA: PEQUENOS RISCOS/AMASSADO
- 8 PORTA TRASEIRA DIREITA: OK
- 9 PORTA DIANTEIRA DIREITA: PEQUENOS RISCOS/AMASSADO
- 10 PARA-LAMA DIANTEIRO DIREITO: OK
- 11 PARA-CHOQUE DIANTEIRO: PEQUENOS RISCOS/AMASSADO
- 12 PARA-CHOQUE TRASEIRO: PEQUENOS RISCOS/AMASSADO

OBSERVAÇÃO:  
PINTURA COM APONTAMENTOS.

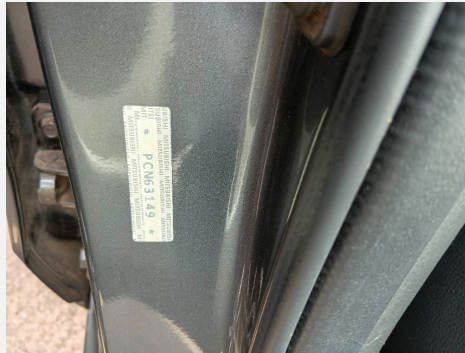
ETIQUETA (ETA) COLUNA LADO DIREITO  
✓ ORIGINAL

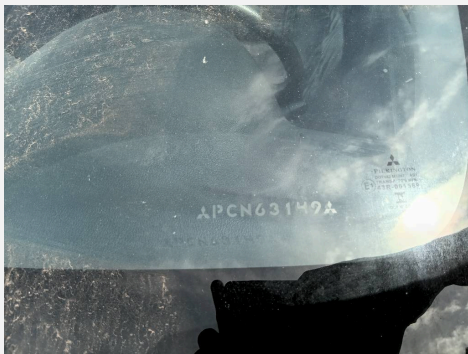
GRAVAÇÃO VIDRO (QUALQUER VIDRO)

LATERAL TRASEIRA DIREITA: SEM GRAVAÇÃO

LATERAL TRASEIRA ESQUERDA: SEM  
GRAVAÇÃO

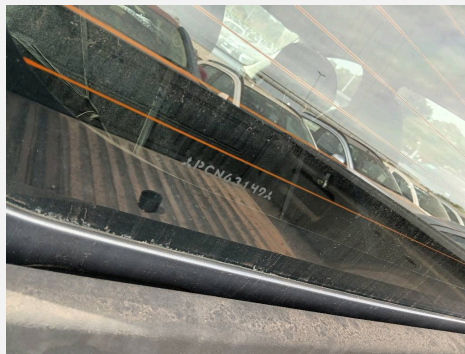
GRAVAÇÃO VIDRO TRASEIRO

VIDRO TRASEIRO: ORIGINAL

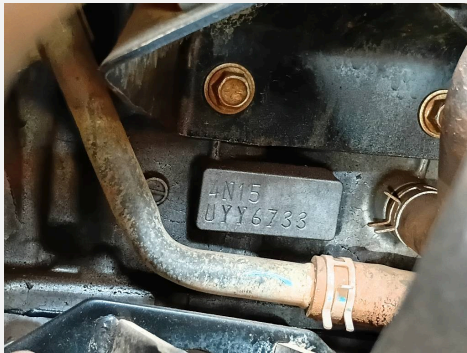
NÚMERO MOTOR

✓ OK

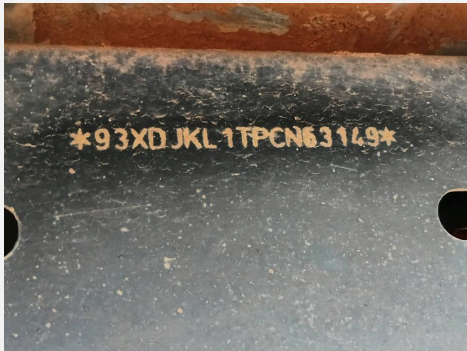
NÚMERO DO CHASSI

NÃO FORAM ENCONTRADAS REMARCAÇÕES NO CHASSI
