## LAUDO CAUTELAR VEICULAR - PEQUENO PORTE

| Placa: | AFR3F74 | Estado: | MG |
| Marca/Modelo: | VW/T CROSS TSI AD | | |

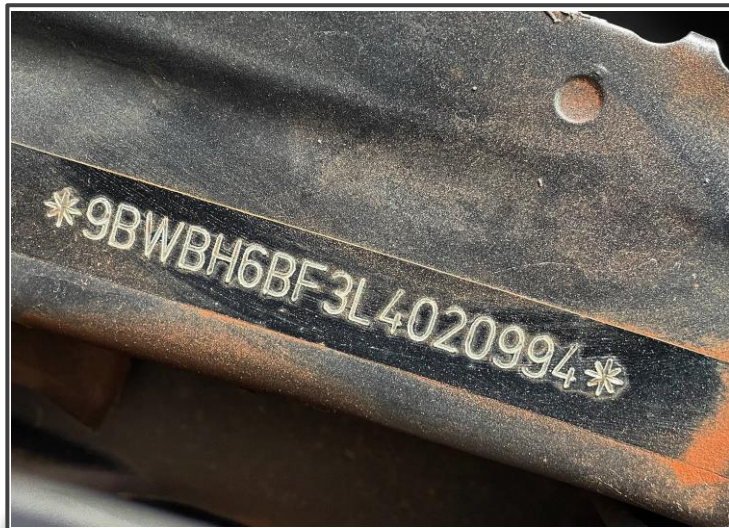
Macro Foto Nº Chassi: **9BWBH6BF3L4020994**

- ✓ NÃO Apresentava Indícios Evidentes de Adulteração (Chassi ORIGINAL).
- ✓ Efetuada a Pesquisa da Ficha de Montagem do Veículo; Constata-se que o Chassi era Original de Fábrica.

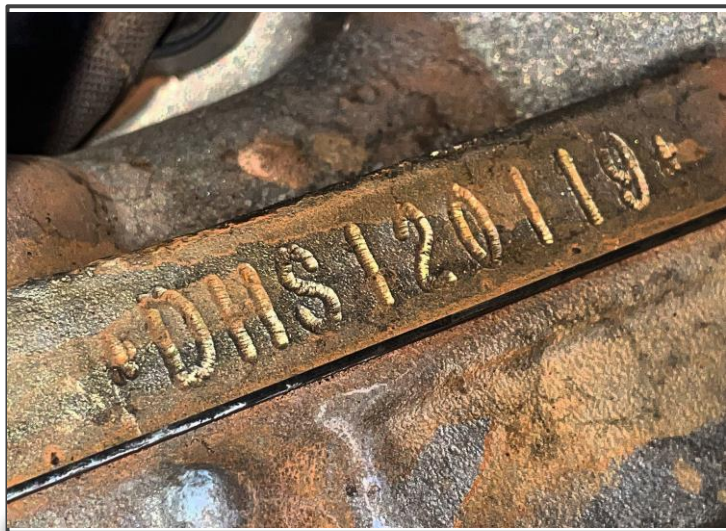
Foto do Número do Motor: **DHS120119**

- ✓ NÃO Apresentava Indícios Evidentes de Adulteração.
- ✓ Motor em Conformidade com a BIN (Base de Identificação Nacional).

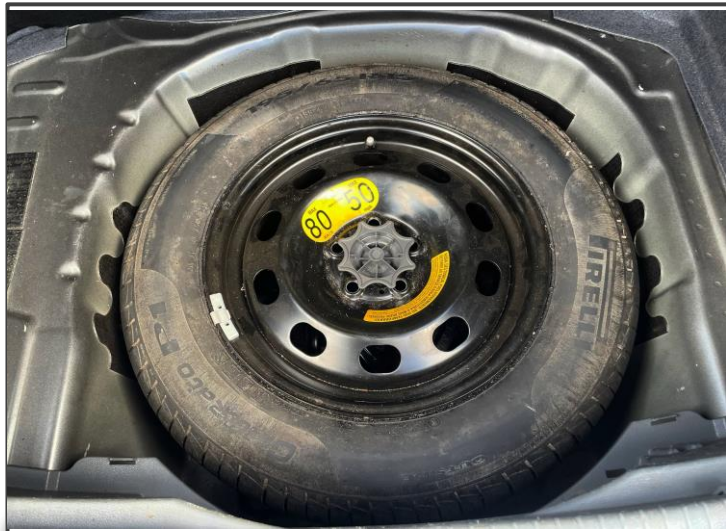
Itens Obrigatórios: Equipamentos Obrigatórios OK

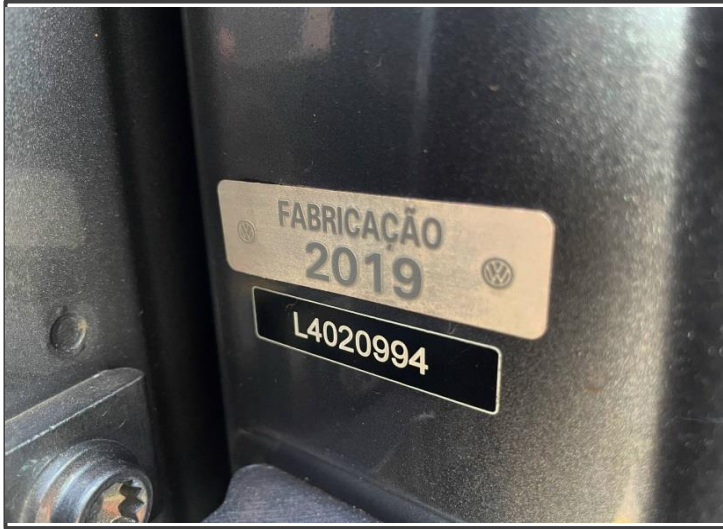
➔ Etiqueta Obrigatória da Coluna da Porta

Coluna da Porta: ✓ Etiqueta Original. Compartimento do Motor: ✓ Etiqueta Original.

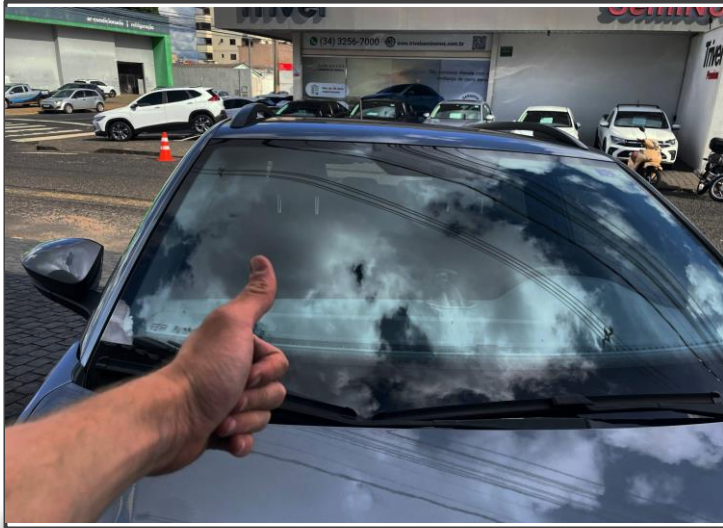
➡ Foto das Condições do vidro dianteiro (Para-brisa)

- Dianteiro (Para-Brisas) ⚠ Vidro Não Original (Grav. Paralela).
- Porta Diant. Esquerda: ✓ Vidro Original.
- Porta Tras. Esquerda: ✓ Vidro Original.
- Lateral Tras. Esquerda: ✓ Vidros Inexistentes.
- Vidro Traseiro: ✓ Vidro Original.
- Porta Diant. Direita: ✓ Vidro Original.
- Porta Tras. Direita: ✓ Vidro Original.
- Lateral Tras. Direita: ✓ Vidros Inexistentes.
