## LAUDO CAUTELAR VEICULAR - PEQUENO PORTE

| Marca/Modelo: | I/KIA SPORTAGE EX2 FFG3 | | | | |

## Conclusão do Laudo: ! VEÍCULO APROVADO COM OBSERVAÇÕES

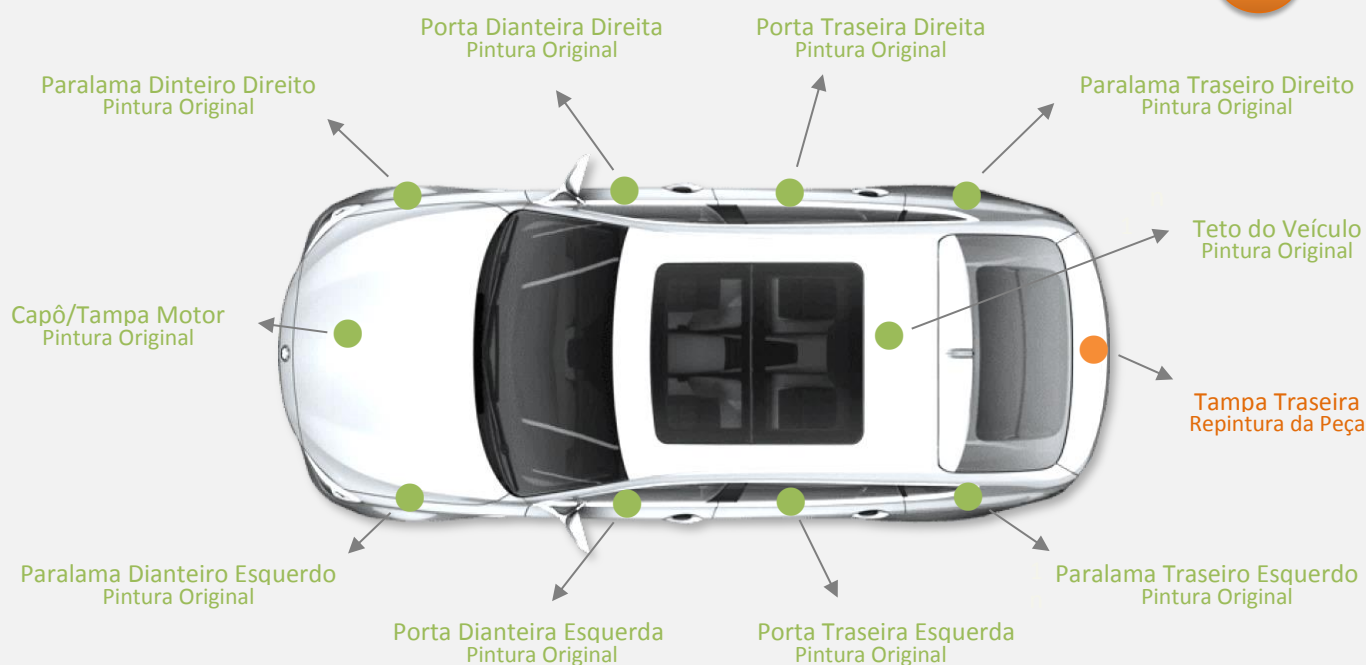
## Detalhe do Teste de Pintura

Observações: Repintura moldura de acabamento tampa traseira/paracheque traseiro.

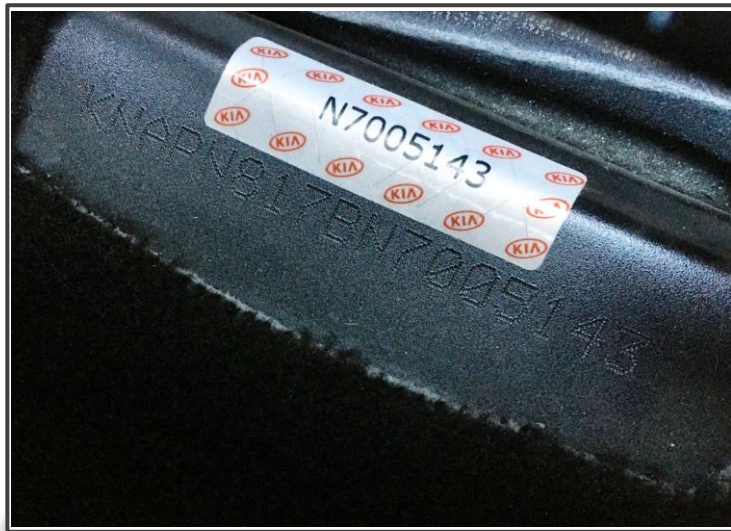
Macro Foto Nº Chassi: **KNAPN817BN7005143**

- ✓ NÃO Apresentava Indícios Evidentes de Adulteração (Chassi ORIGINAL).
- ✓ Efetuada a Pesquisa da Ficha de Montagem do Veículo; Constatou-se que o Chassi era Original de Fábrica.

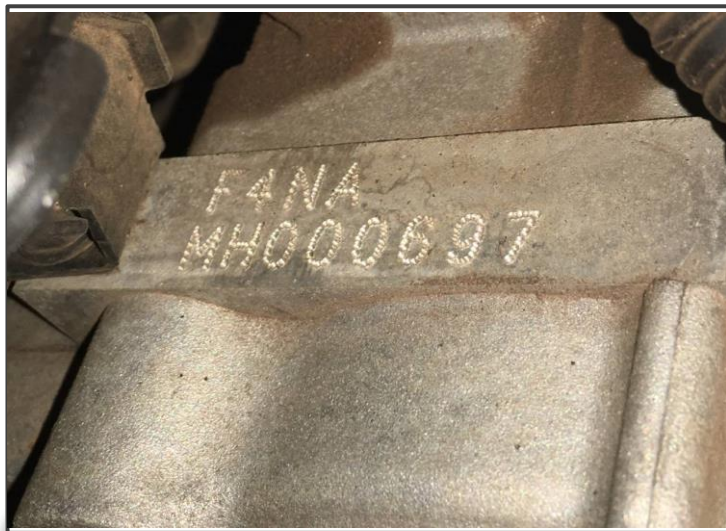
Foto do Número do Motor: **F4NAMH000697**

- ✓ NÃO Apresentava Indícios Evidentes de Adulteração.
- ✓ Motor em Conformidade com a BIN (Base de Identificação Nacional).

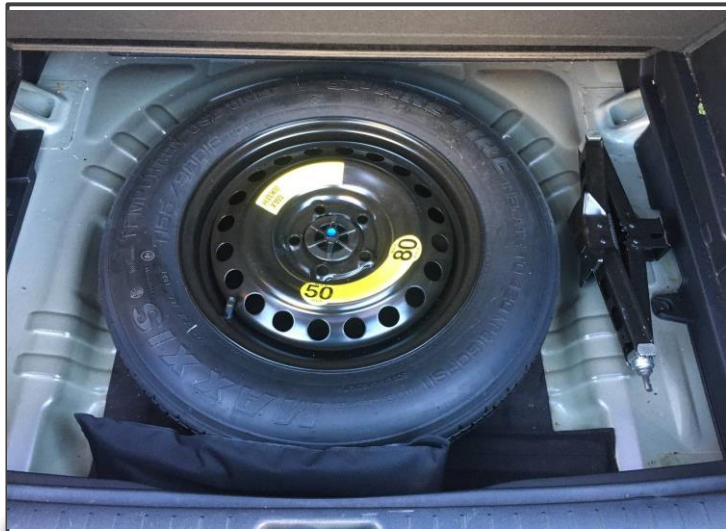
Itens Obrigatórios: Equipamentos Obrigatórios OK

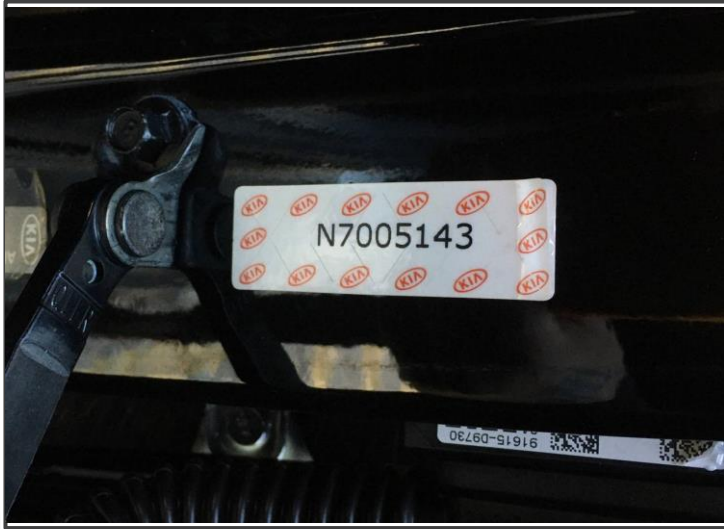
➡ Etiqueta Obrigatória da Coluna da Porta

Coluna da Porta: ✓ Etiqueta Original. Compartimento do Motor: ✓ Etiqueta Original.

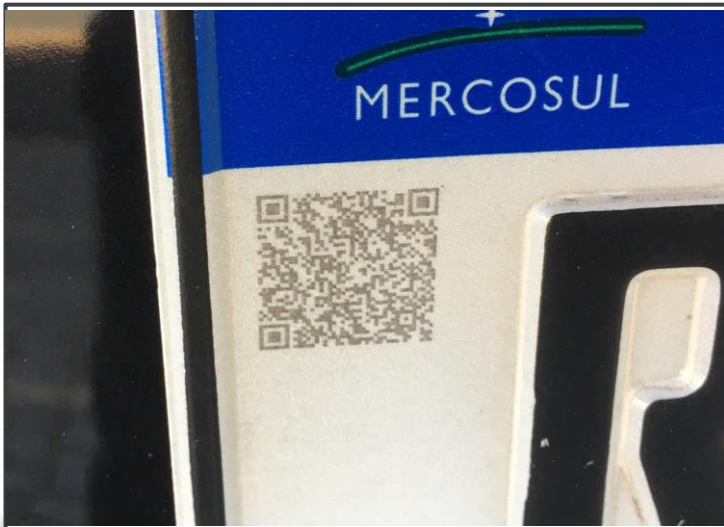
➡ Macro Foto do QR Code/Lacre da Placa

CRCode: Não Violado Placa: Mercosul
