## LAUDO CAUTELAR VEICULAR - PEQUENO PORTE

| Placa: | QOJ2643 | Estado: | MG |
| Marca/Modelo: | HONDA/CITY EXL CVT | | |

## Conclusão do Laudo: ⚠ VEÍCULO APROVADO COM OBSERVAÇÕES

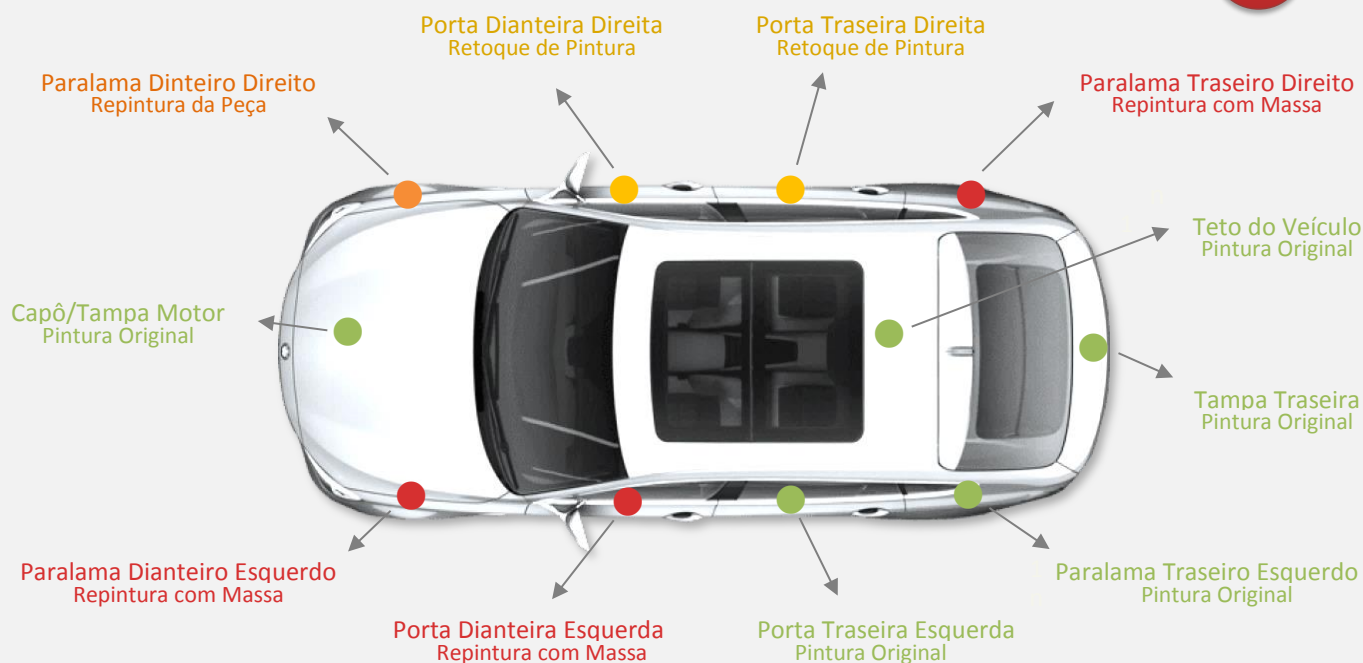
## Detalhe do Teste de Pintura

Observações: VEÍCULO POSSUI REPINTURA COM MASSA NO PARALAMA DIAANTEIRO ESQUERDO, PORTA DIAANTEIRA ESQUERDA E PARALAMA TRASEIRO DIREITO. REPINTURA NO PARALAMA DIAANTEIRO DIREITO E RETOQUE DE PINTURA NA PORTA DIAANTEIRA E TRASEIRA DIREITA.

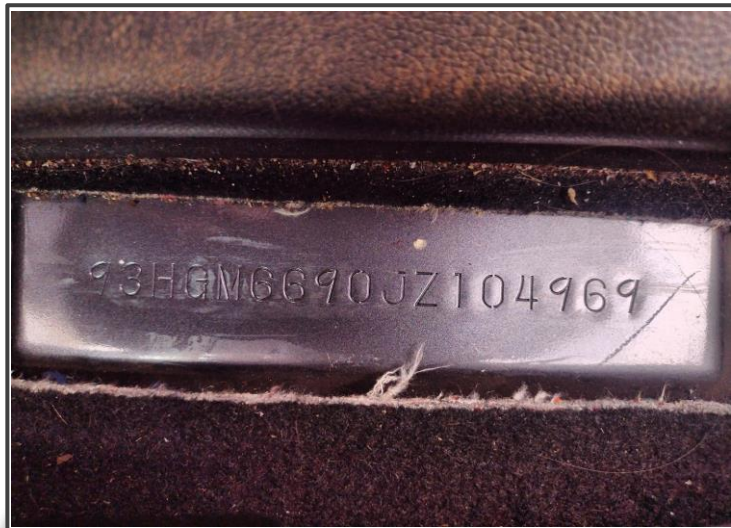
Macro Foto Nº Chassi: **93HGM6690JZ104969**

- ✓ NÃO Apresentava Indícios Evidentes de Adulteração (Chassi ORIGINAL).
- ✓ Efetuada a Pesquisa da Ficha de Montagem do Veículo; Constata-se que o Chassi era Original de Fábrica.

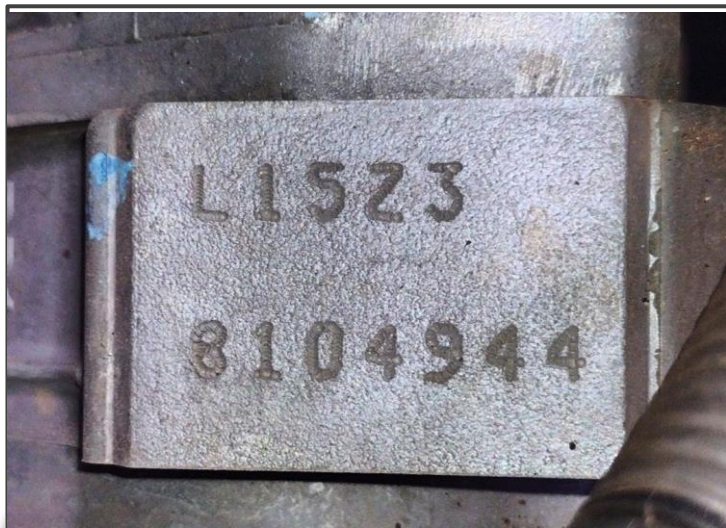
Foto do Número do Motor: **L1523-8104944**

- ✓ NÃO Apresentava Indícios Evidentes de Adulteração.
- ✓ Motor em Conformidade com a BIN (Base de Identificação Nacional).

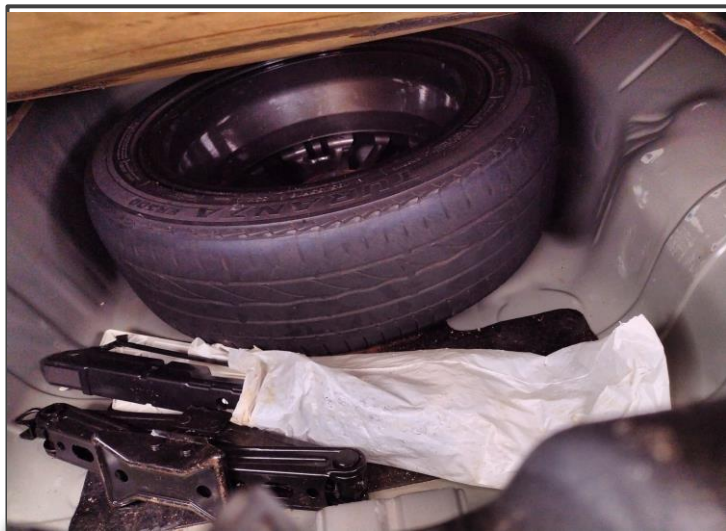
Itens Obrigatórios: Equipamentos Obrigatórios OK

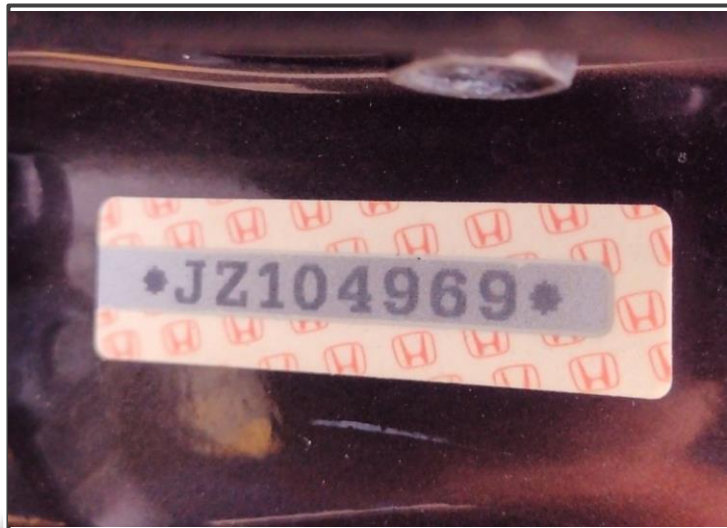
→ Etiqueta Obrigatória da Coluna da Porta

Coluna da Porta: ✓ Etiqueta Original. Compartimento do Motor: ✓ Etiqueta Original.

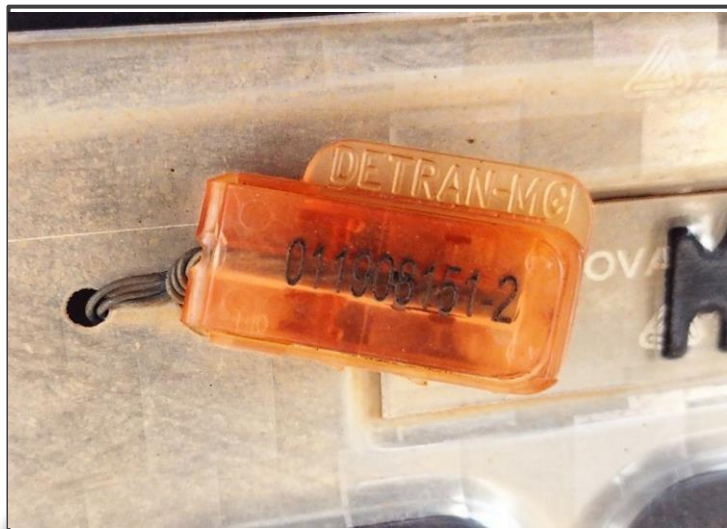
→ Macro Foto do QR Code/Lacre da Placa

| Lacre: Não Violado Placa: Refletiva |
