## LAUDO CAUTELAR VEICULAR - PEQUENO PORTE

| Marca/Modelo: | HONDA/FIT EXL CVT | | | | |

## Conclusão do Laudo: ! VEÍCULO APROVADO COM OBSERVAÇÕES

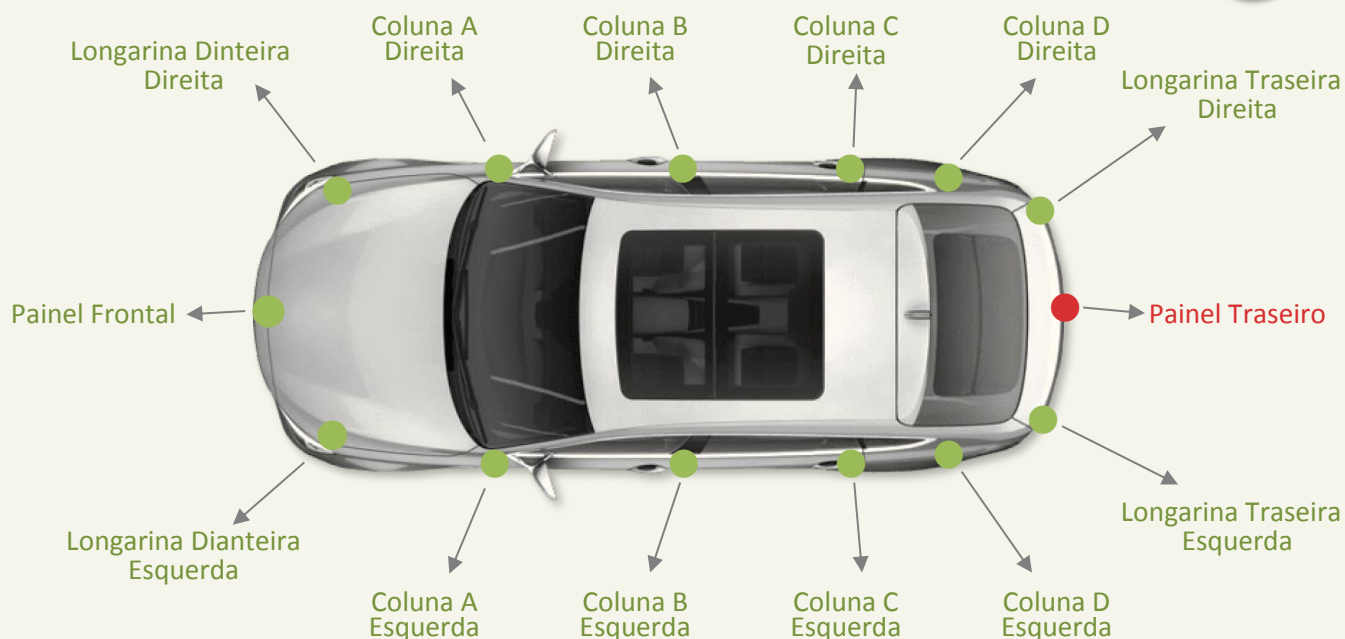
## Detalhe da Situação Estrutural

Painel traseiro substituído com reparo de funilaria. Parabrisa com trinco.

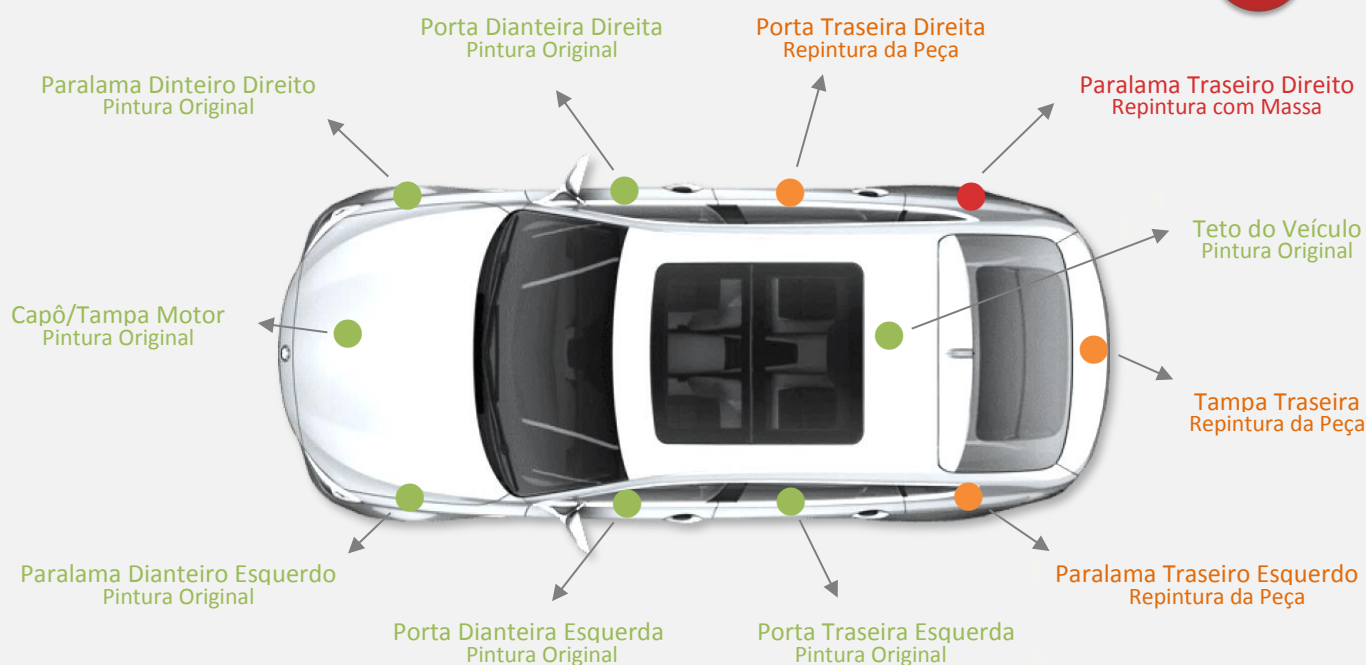
## Detalhe do Teste de Pintura

Observações: Repintura porta traseira direita, tampa traseira, paralamas traseiro, lado direito com massa.

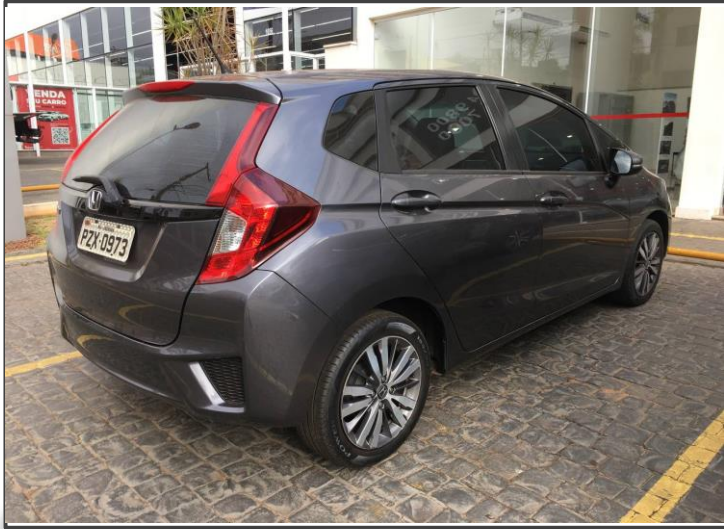
Foto da Traseira e da Placa: **PZX0973**

TROCAR A PLACA

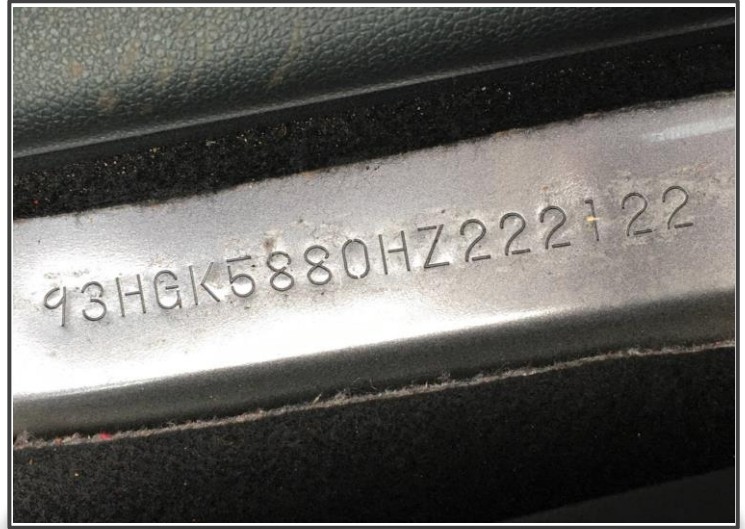
✓ NÃO Apresentava Indícios Evidentes de Adulteração (Chassi ORIGINAL).

✓ Efetuada a Pesquisa da Ficha de Montagem do Veículo; Constatou-se que o Chassi era Original de Fábrica.

Macro Foto Nº Chassi: **93HGK5880HZ222122**

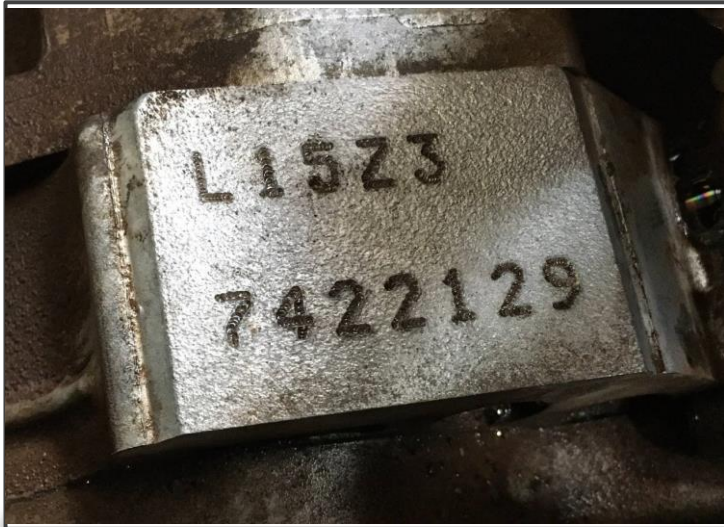
✓ NÃO Apresentava Indícios Evidentes de Adulteração.

✓ Motor em Conformidade com a BIN (Base de Identificação Nacional).

Foto do Número do Motor: **L15Z37422129**

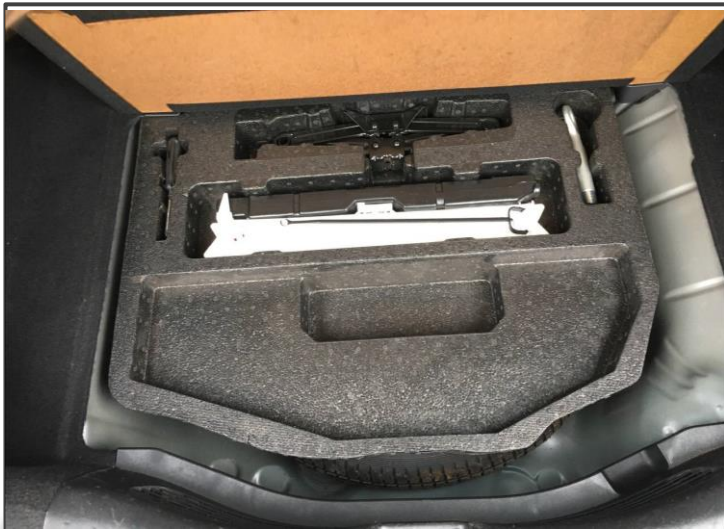
Itens Obrigatórios: Equipamentos Obrigatórios OK

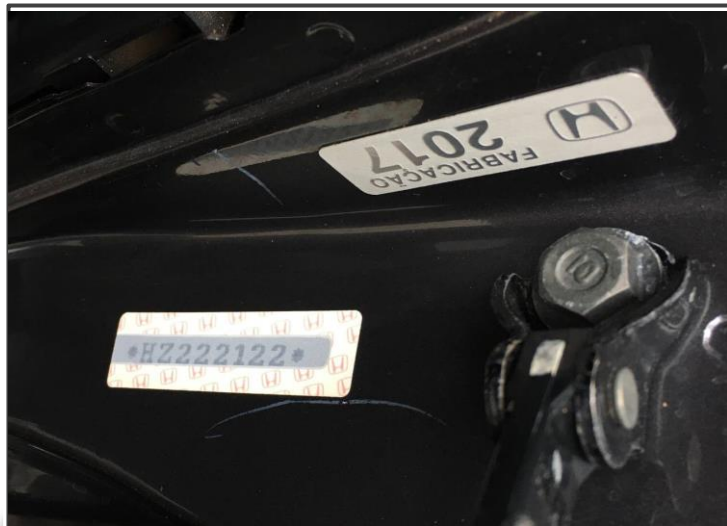
Coluna da Porta: ✓ Etiqueta Original.

➡ Etiqueta Obrigatória da Coluna da Porta

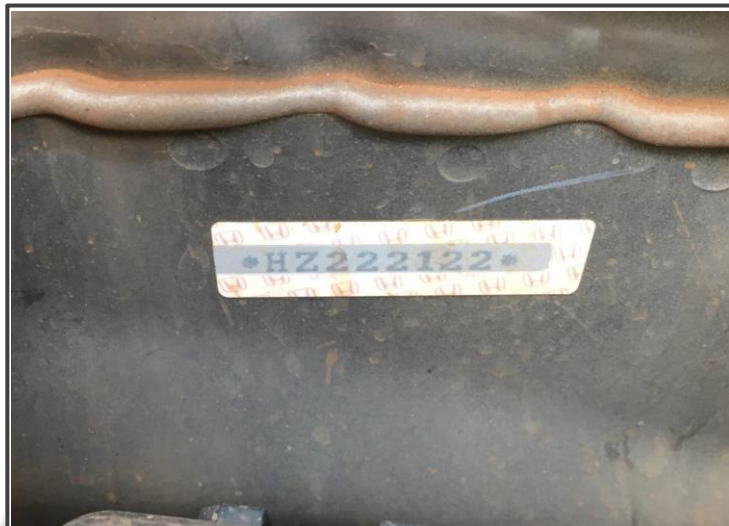
Compartimento do Motor: ✓ Etiqueta Original.

➡ Etiqueta Obrigatória do Compartimento do Motor
