## LAUDO CAUTELAR VEICULAR - PEQUENO PORTE

| Placa: | PXZ6020 | Estado: | MG |
| Marca/Modelo: | HONDA/HR-V EX CVT | | |

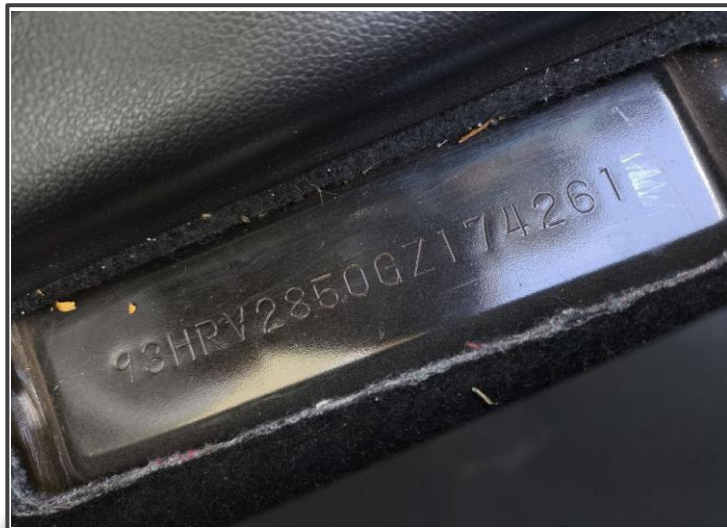
Macro Foto Nº Chassi: **93HRV2850GZ174261**

- ✓ NÃO Apresentava Indícios Evidentes de Adulteração (Chassi ORIGINAL).
- ✓ Efetuada a Pesquisa da Ficha de Montagem do Veículo; Constata-se que o Chassi era Original de Fábrica.

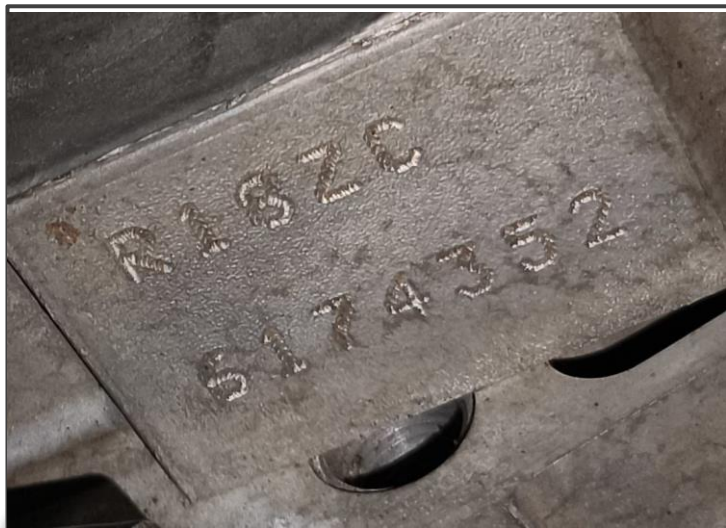
Foto do Número do Motor: **R18ZC-6174352**

- ✓ NÃO Apresentava Indícios Evidentes de Adulteração.
- ✓ Motor em Conformidade com a BIN (Base de Identificação Nacional).

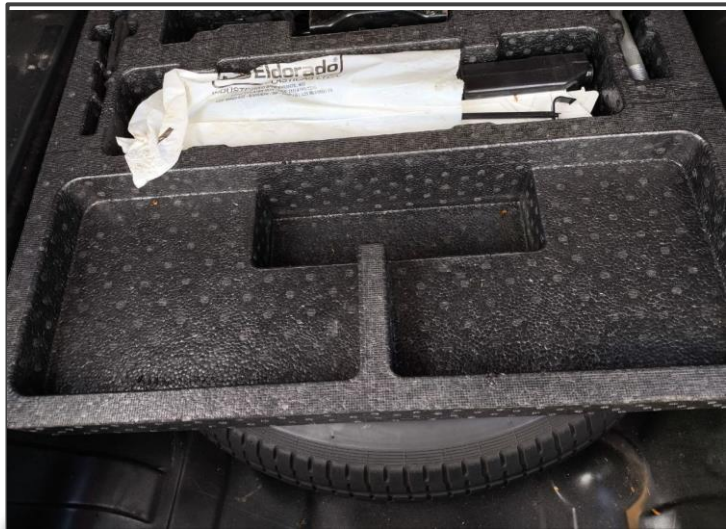
Itens Obrigatórios: Equipamentos Obrigatórios OK

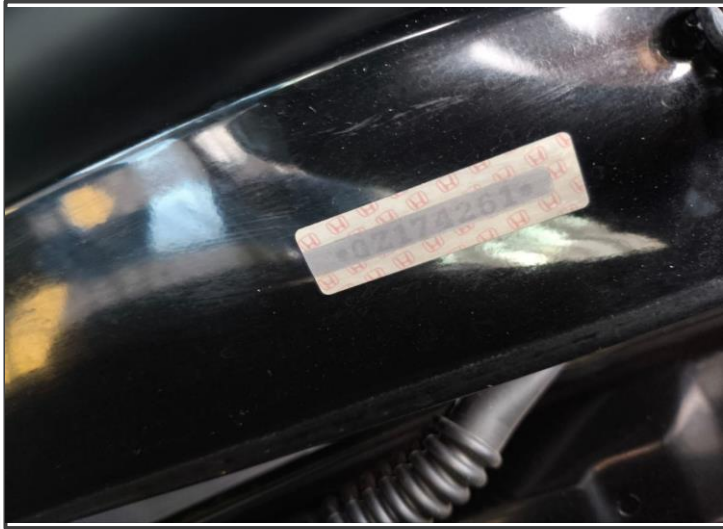
➡ Etiqueta Obrigatória da Coluna da Porta

Coluna da Porta: ✓ Etiqueta Original. Compartimento do Motor: ✓ Etiqueta Original.

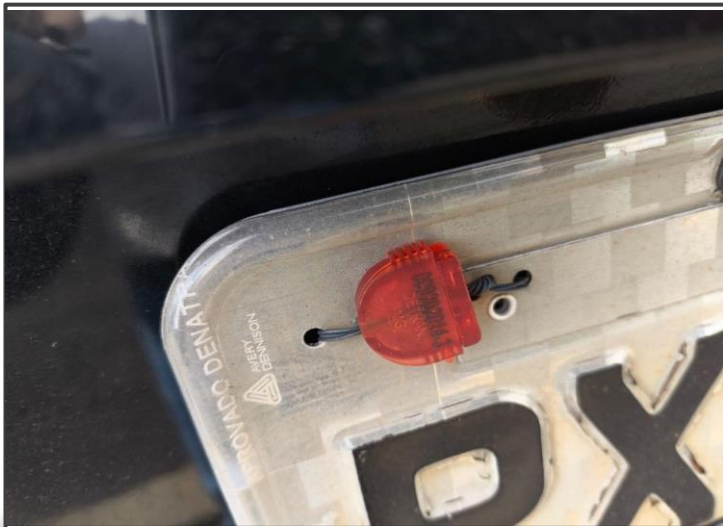
➡ Macro Foto do QR Code/Lacre da Placa

| Lacre: Rompido | Placa: Refletiva |

Situação da Placa: **TROCAR A PLACA**
