## LAUDO CAUTELAR VEICULAR - PEQUENO PORTE

| Placa: | SIA4E40 | Estado: | DF |
| Marca/Modelo: | I/AUDI Q5 SB P-HIBRIDO | | |

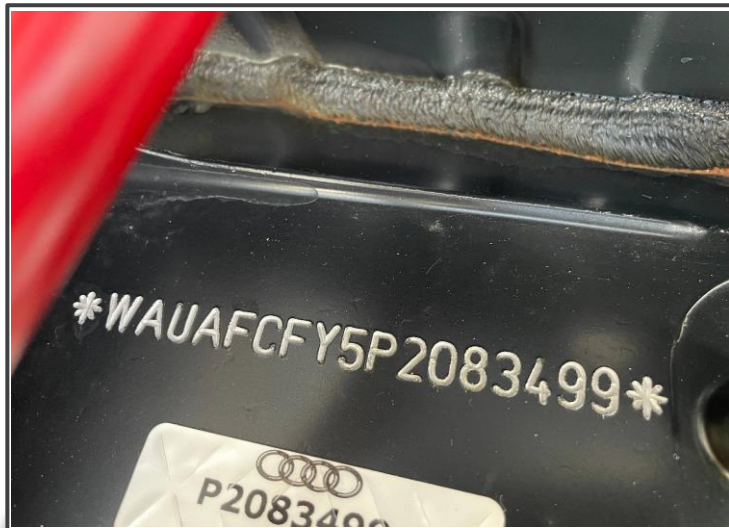
Macro Foto Nº Chassi: **WAUAFCFY5P2083499**

- ✓ NÃO Apresentava Indícios Evidentes de Adulteração (Chassi ORIGINAL).
- ✓ Efetuada a Pesquisa da Ficha de Montagem do Veículo; Constata-se que o Chassi era Original de Fábrica.

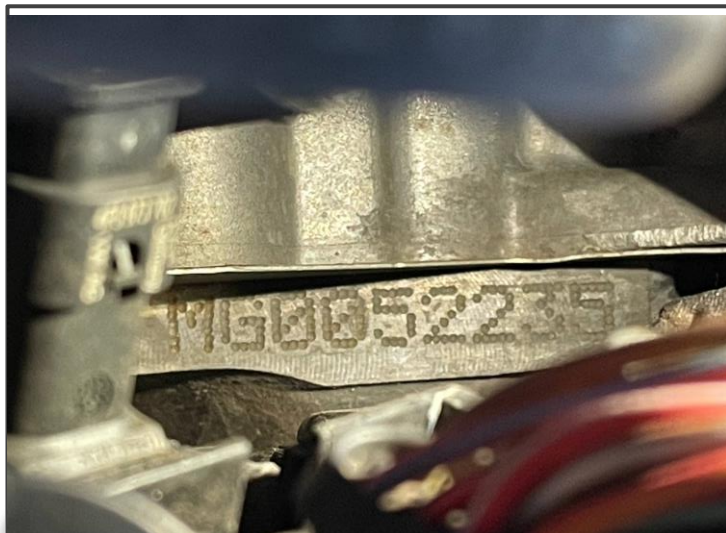
Foto do Número do Motor: **MG0052235**

- ✓ NÃO Apresentava Indícios Evidentes de Adulteração.
- ✓ Motor DIVERGENTE com a BIN (Base de Identificação Nacional).

Observações: MOTOR TROCADO PORÉM JÁ CADASTRADO NO CRLV.

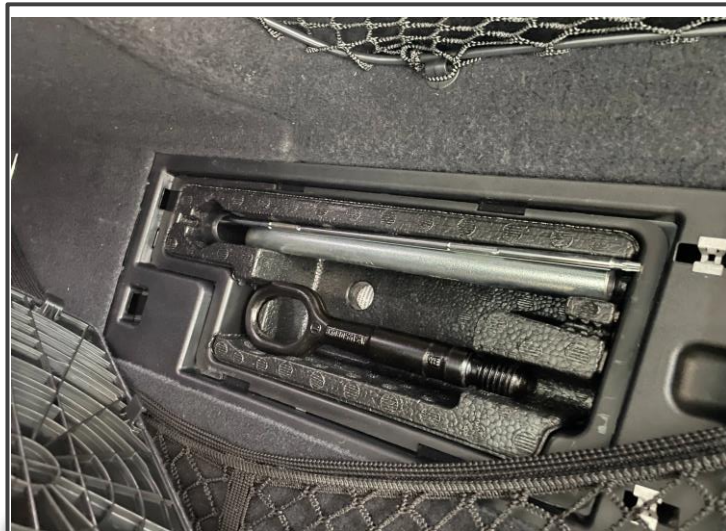
Itens Obrigatórios: Equipamentos Obrigatórios OK

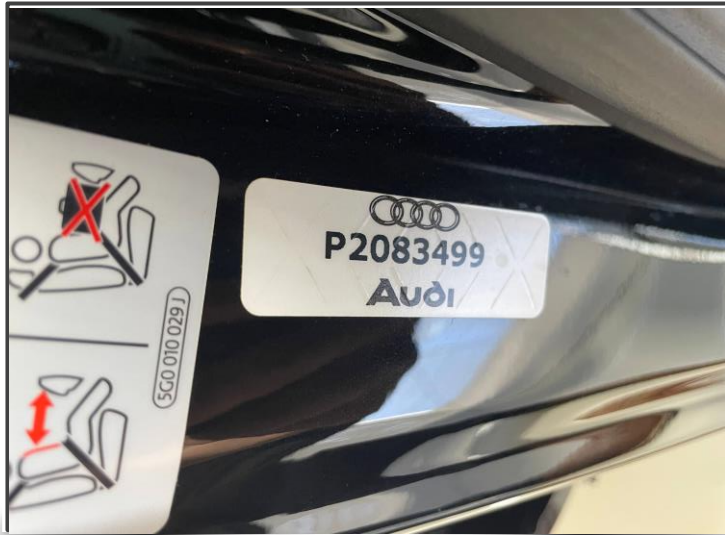
➡ Etiqueta Obrigatória da Coluna da Porta

Coluna da Porta: ✓ Etiqueta Original. Compartimento do Motor: ✓ Etiqueta Original.

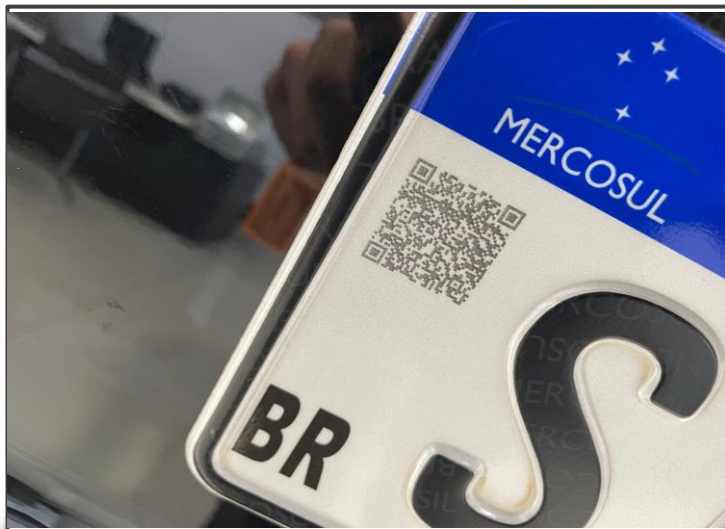
➡ Macro Foto do QR Code/Lacre da Placa

CRCODE: Não Violado Placa: Mercosul
