## LAUDO CAUTELAR VEICULAR - PEQUENO PORTE

| Placa: | PEB1C55 | Estado: | MG |
| Marca/Modelo: | HONDA/HR-V EXL CVT | | |

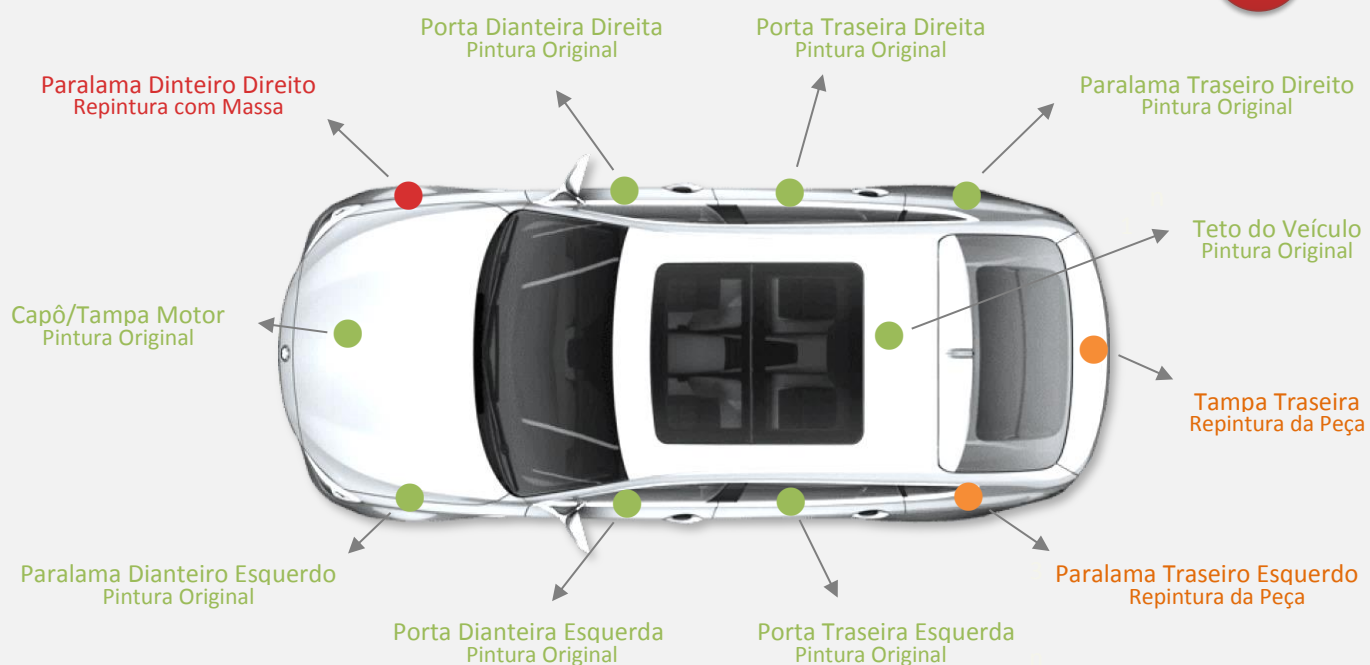
## Detalhe do Teste de Pintura

Observações: VEÍCULO POSSUI REPINTURA NA TAMPÁ TRASEIRA E PARALAMA TRASEIRO ESQUERDO. REPINTURA COM MASSA NO PARALAMA DIANTEIRO DIREITO.

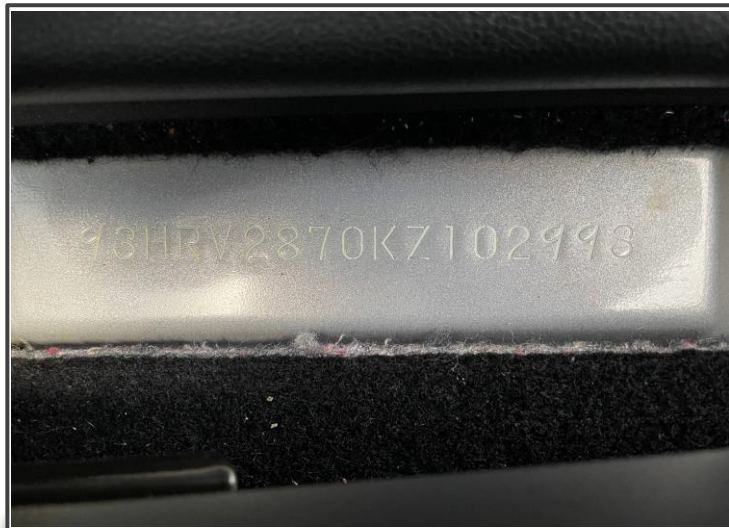
- ✓ NÃO Apresentava Indícios Evidentes de Adulteração (Chassi ORIGINAL).
- ✓ Efetuada a Pesquisa da Ficha de Montagem do Veículo; Constata-se que o Chassi era Original de Fábrica.

Macro Foto Nº Chassi: **93HRV2870KZ102993**

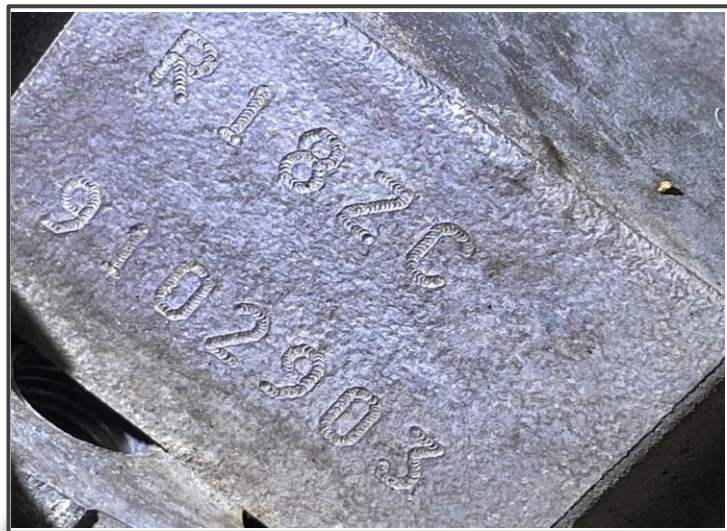
- ✓ NÃO Apresentava Indícios Evidentes de Adulteração.
- ✓ Motor em Conformidade com a BIN (Base de Identificação Nacional).

Foto do Número do Motor: **R18ZC-9102903**

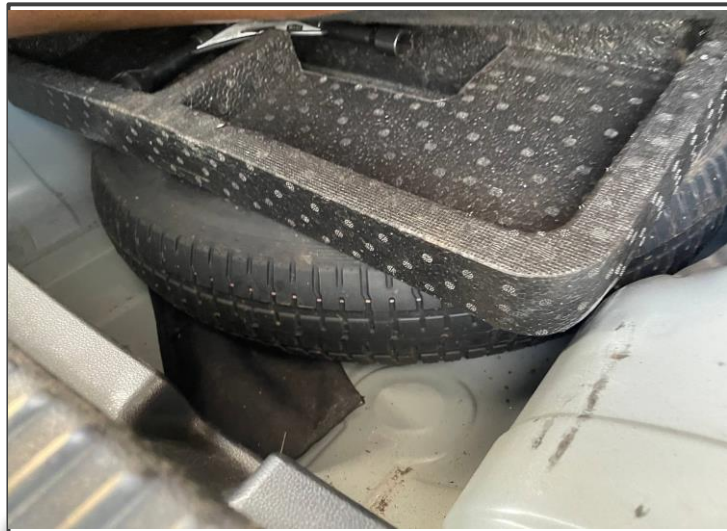
Itens Obrigatórios: Equipamentos Obrigatórios OK

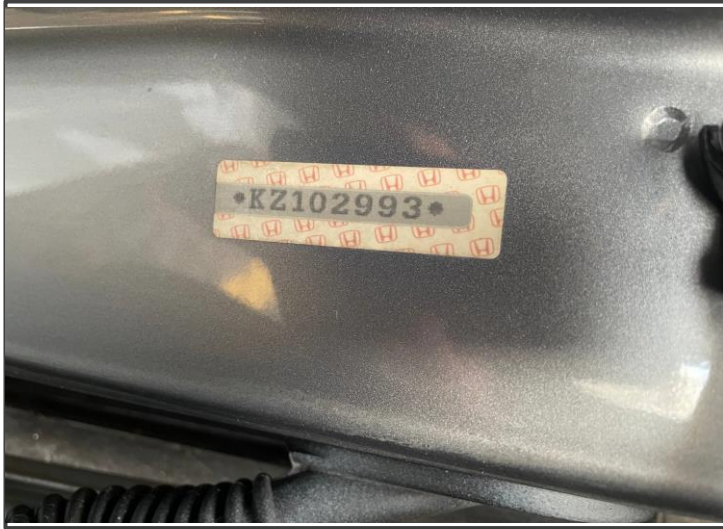
➔ Etiqueta Obrigatória da Coluna da Porta

Coluna da Porta: ✓ Etiqueta Original. Compartimento do Motor: ✓ Etiqueta Original.

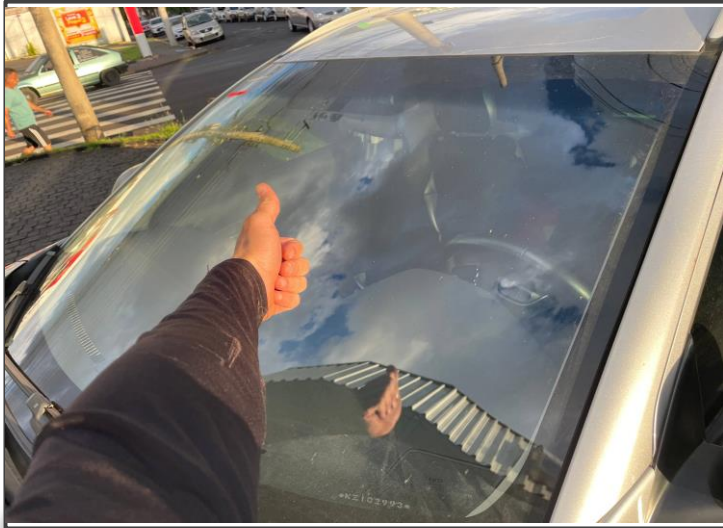
- Dianteiro (Para-Brisas) ⚠ Vidro Não Original (Grav. Paralela).
- Porta Diant. Esquerda: ✓ Vidro Original.
- Porta Tras. Esquerda: ✓ Vidro Original.
- Lateral Tras. Esquerda: ✓ Vidros Inexistentes.
- Vidro Traseiro: ✓ Vidro Original.
- Porta Diant. Direita: ✓ Vidro Original.
- Porta Tras. Direita: ✓ Vidro Original.
- Lateral Tras. Direita: ✓ Vidros Inexistentes.

➡ Foto das Condições do vidro dianteiro (Para-brisa)

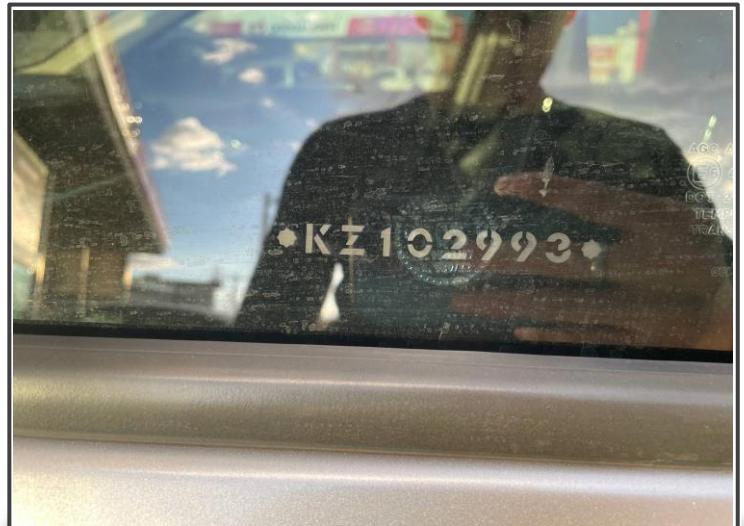
➡ Foto da Gravação do Vidro Para-Brisas
