## LAUDO CAUTELAR VEICULAR - PEQUENO PORTE

| Placa: | SID0F27 | Estado: | MG |
| Marca/Modelo: | CHEV/ONIX PLUS 10MT LT2 | | |

## Conclusão do Laudo: VEÍCULO APROVADO COM OBSERVAÇÕES

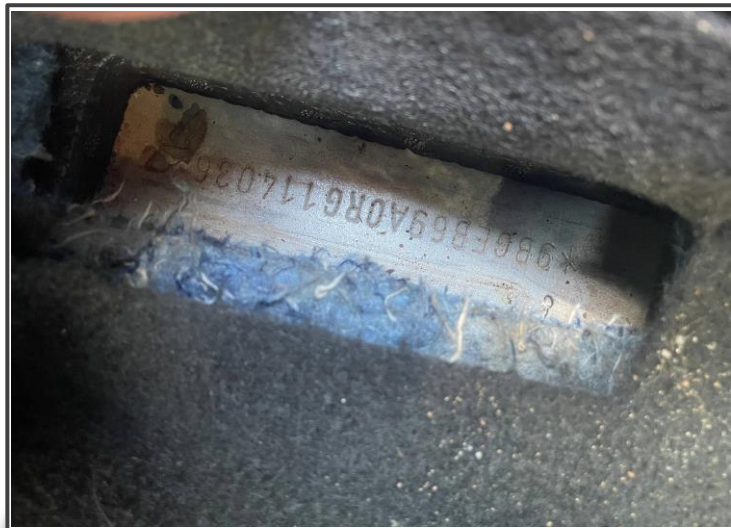
Macro Foto Nº Chassi: **9BGEB69A0RG114036**

- ✓ NÃO Apresentava Indícios Evidentes de Adulteração (Chassi ORIGINAL).
- ✓ Efetuada a Pesquisa da Ficha de Montagem do Veículo; Constata-se que o Chassi era Original de Fábrica.

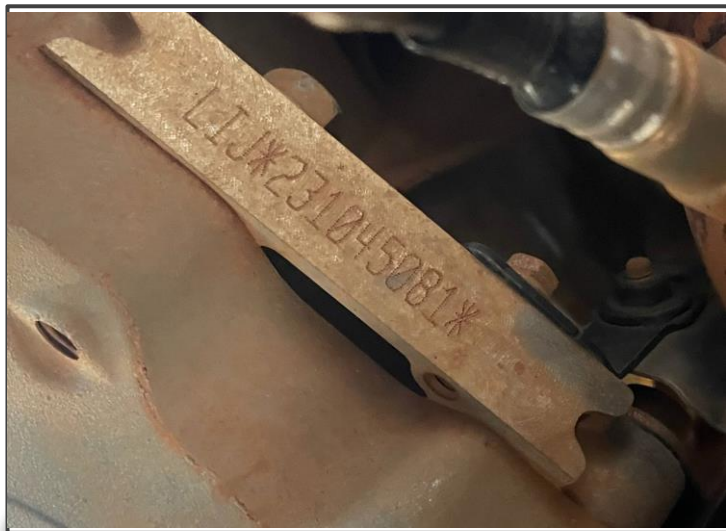
Foto do Número do Motor: **L1J231045081**

- ✓ NÃO Apresentava Indícios Evidentes de Adulteração.
- ✓ Motor em Conformidade com a BIN (Base de Identificação Nacional).

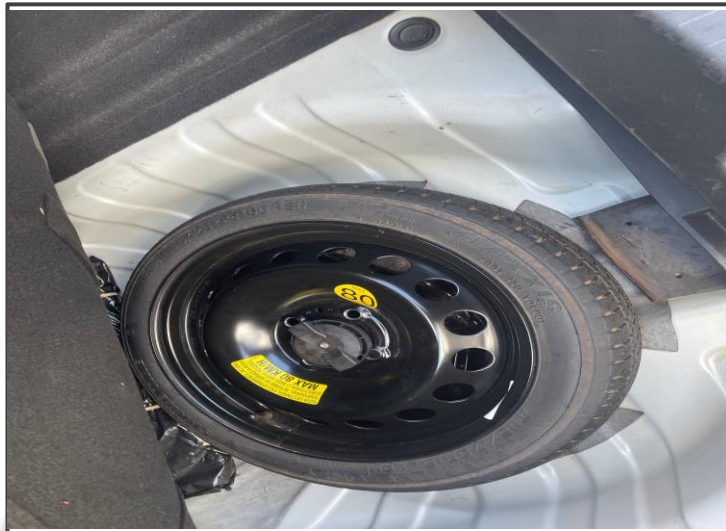
Itens Obrigatórios: Equipamentos Obrigatórios OK

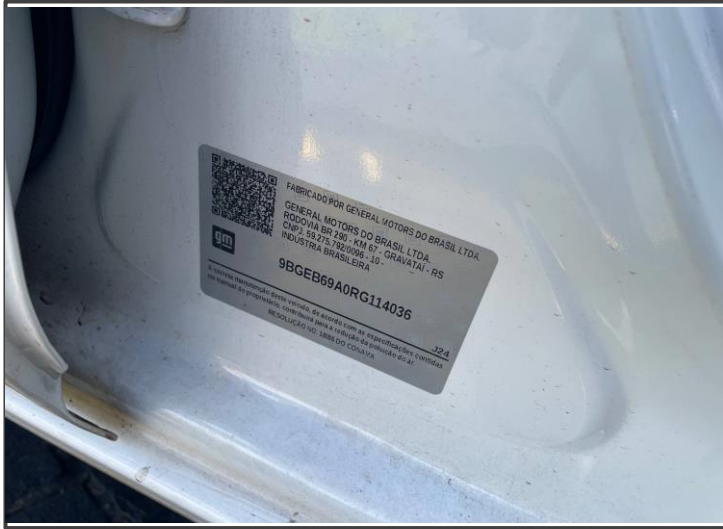
➡ Etiqueta Obrigatória da Coluna da Porta

Coluna da Porta: ✓ Etiqueta Original. Compartimento do Motor: ✓ Etiqueta Original.

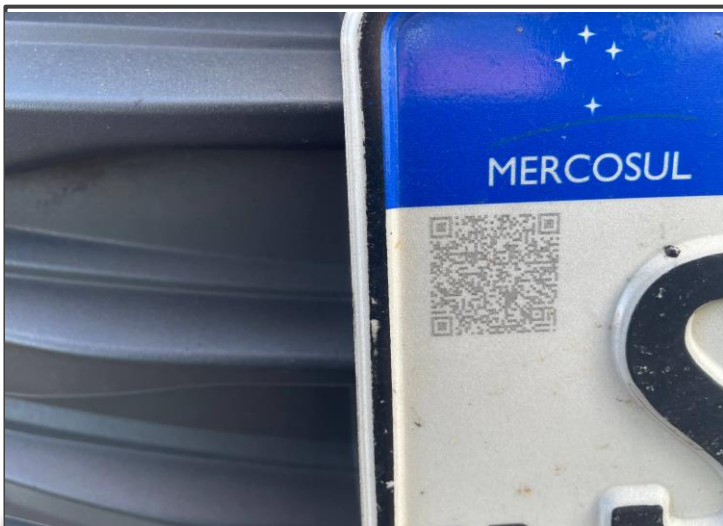
➡ Macro Foto do QR Code/Lacre da Placa

CRCCode: Não Violado Placa: Mercosul

Situação da Placa: A PLACA ESTÁ OK
