## LAUDO CAUTELAR VEICULAR - PEQUENO PORTE

| Marca/Modelo: | CHEV/ONIX PLUS 10TMT LTZ | | |
| Número do Chassi: | 9BGEN69H0LG238811 | | |

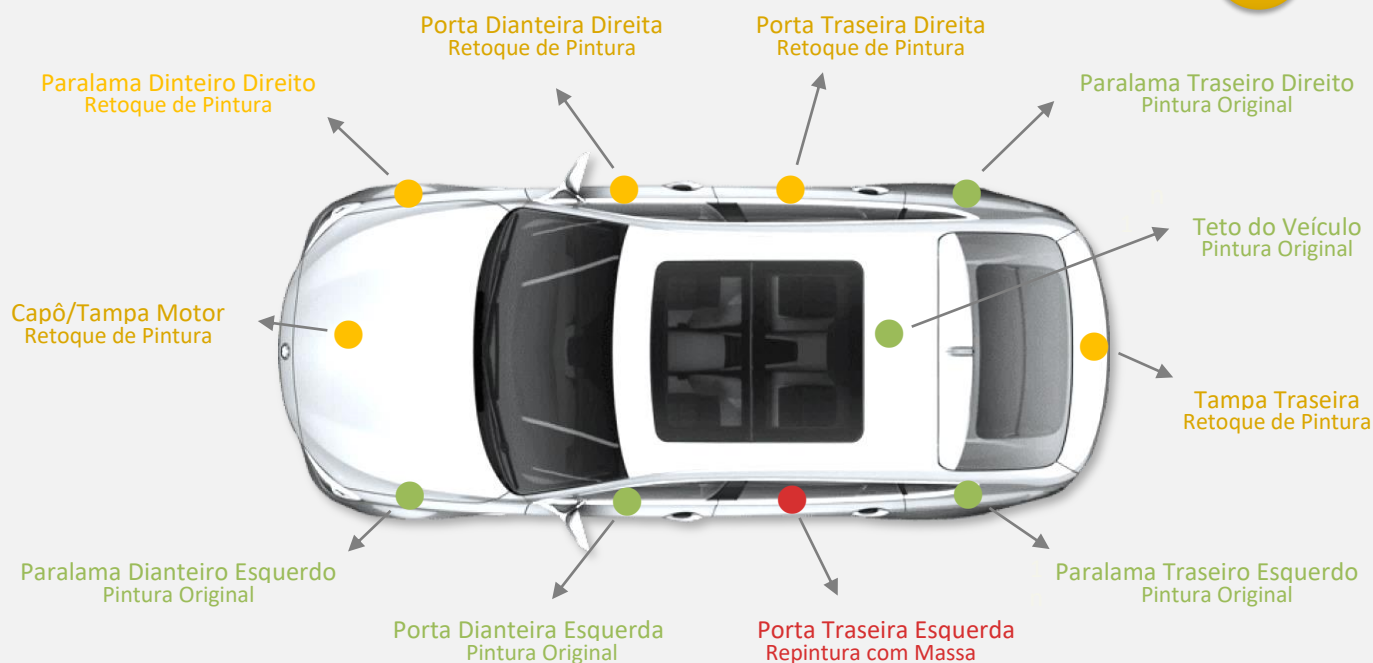
## Detalhe do Teste de Pintura

Observações: VEÍCULO POSSUI RETOQUE DE PINTURA NO CAPÔ, TAMPA TRASEIRA, AMBAS PORTAS DO LADO DIREITO E PARALAMA DIANTEIRO DIREITO. POSSUI REPINTURA COM CORREÇÃO DE MASSA NA PORTA TRASEIRA ESQUERDA.

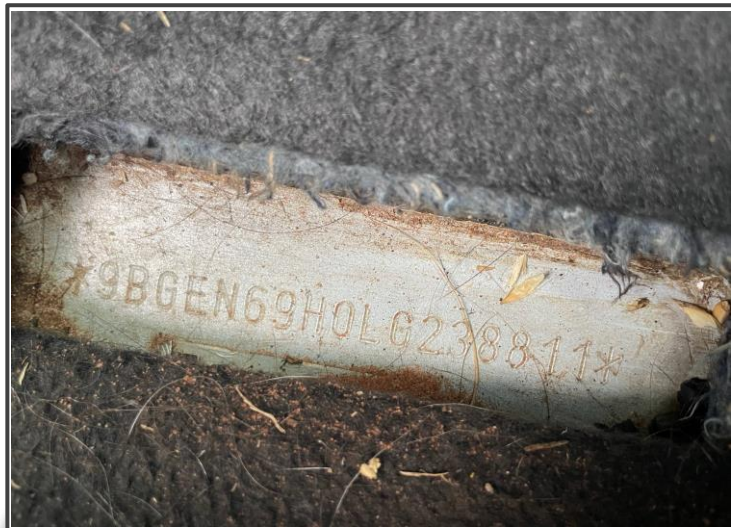
Macro Foto Nº Chassi: **9BGEN69H0LG238811**

- ✓ NÃO Apresentava Indícios Evidentes de Adulteração (Chassi ORIGINAL).
- ✓ Efetuada a Pesquisa da Ficha de Montagem do Veículo; Constata-se que o Chassi era Original de Fábrica.

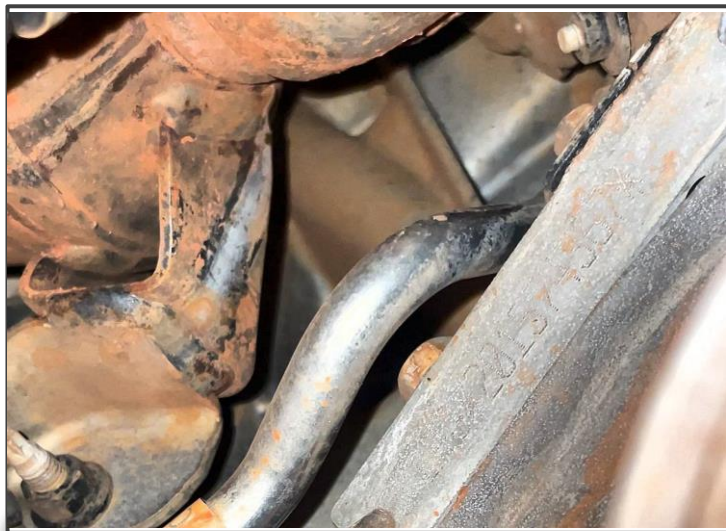
Foto do Número do Motor: **L4G201574367**

- ✓ NÃO Apresentava Indícios Evidentes de Adulteração.
- ✓ Motor em Conformidade com a BIN (Base de Identificação Nacional).

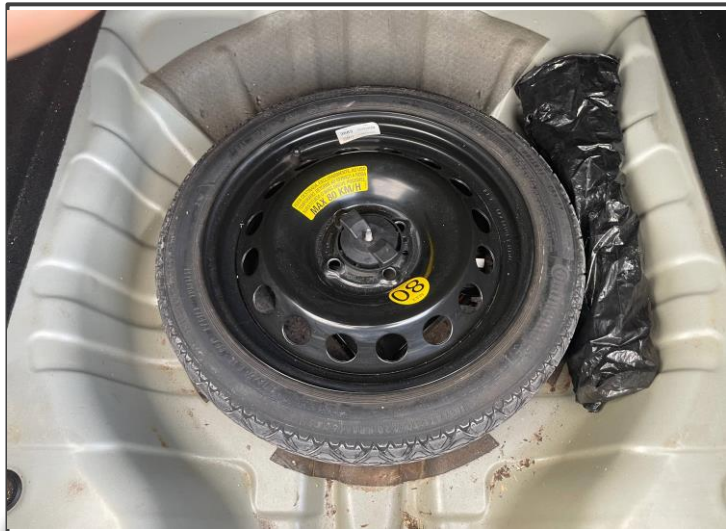
Itens Obrigatórios: Equipamentos Obrigatórios OK

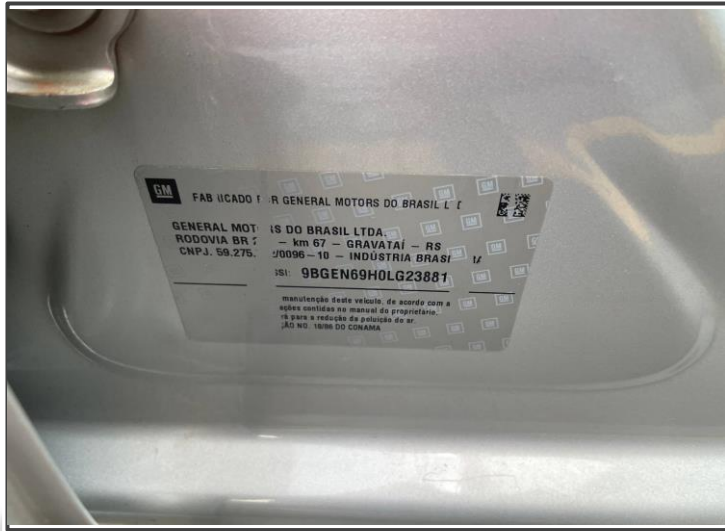
➔ Etiqueta Obrigatória da Coluna da Porta

Coluna da Porta: ✓ Etiqueta Original.

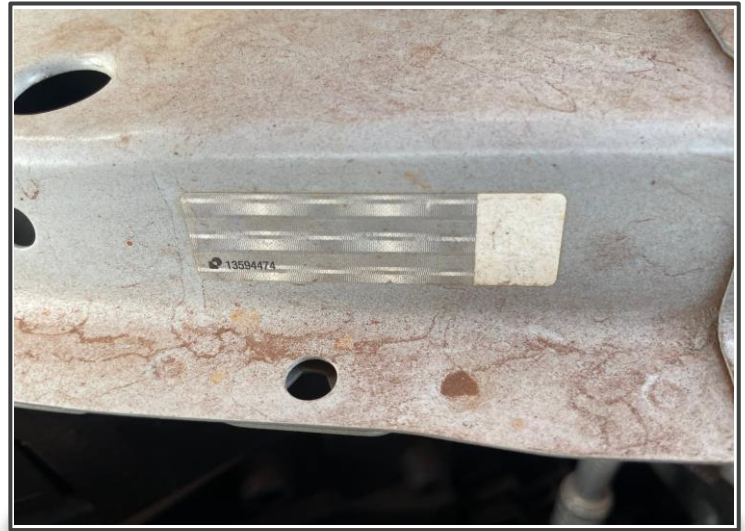
➔ Etiqueta Obrigatória do Compartimento do Motor

Compartimento do Motor: ✗ Etiqueta com Núcleo Ilegível.

Restrição: ETIQUETA DO COMPARTIMENTO DO MOTOR ILEGÍVEL, SENDO NECESSÁRIO A REGULARIZAÇÃO.

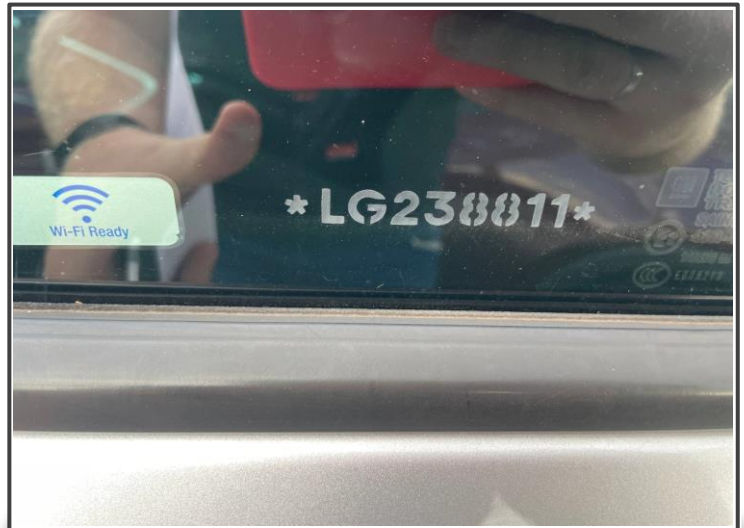
➡ Foto da Gravação do Vidro Para-Brisas

- Dianteiro (Para-Brisas) ✓ Vidro Original.
- Porta Diant. Esquerda: ✓ Vidro Original.
- Porta Tras. Esquerda: ✓ Vidro Original.
- Lateral Tras. Esquerda: ✓ Vidros Inexistentes.
- Vidro Traseiro: ✓ Vidro Original.
