## LAUDO CAUTELAR VEICULAR - PEQUENO PORTE

| Marca/Modelo: | I/CHEV TRACKER LTZ AT | | |
| Número do Chassi: | 3GNCJ7EW0FL113675 | | |

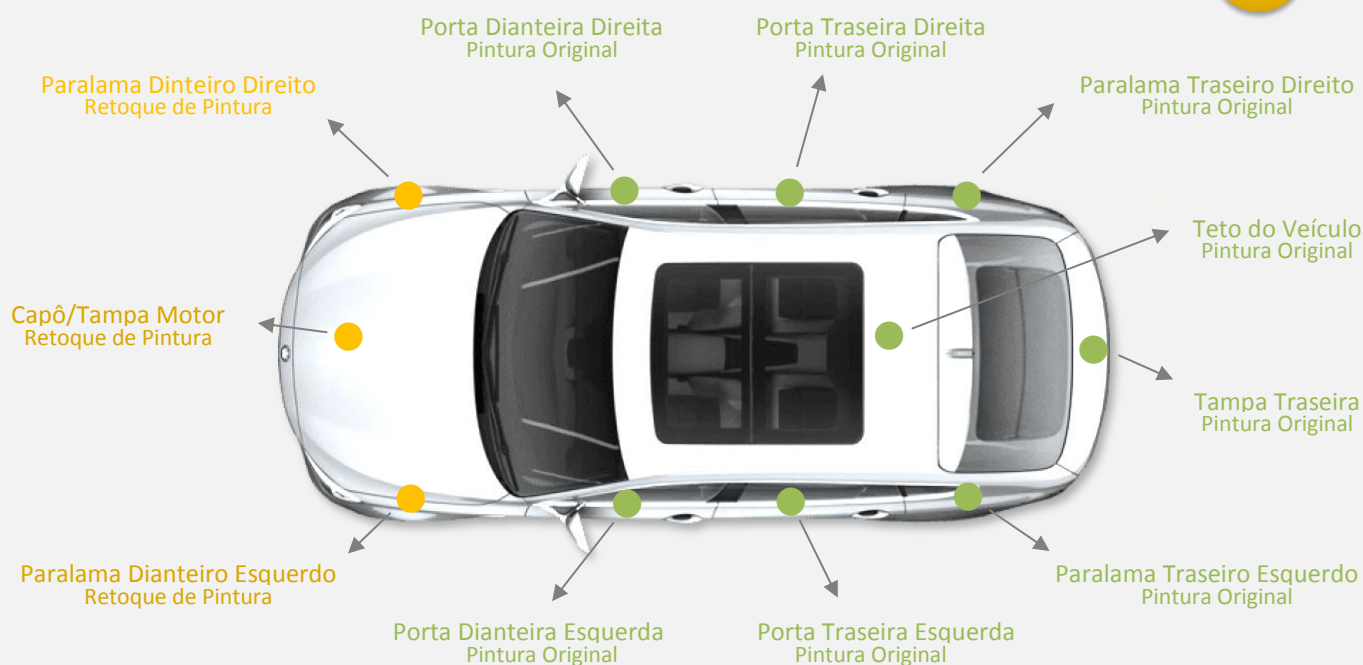
## Detalhe do Teste de Pintura

Observações: VEÍCULO POSSUI RETOQUE DE PINTURA NO CAPÔ E PARALAMAS DIANTEIROS. CONSULTA DE ROUBO E FURTO FORA DO AR.

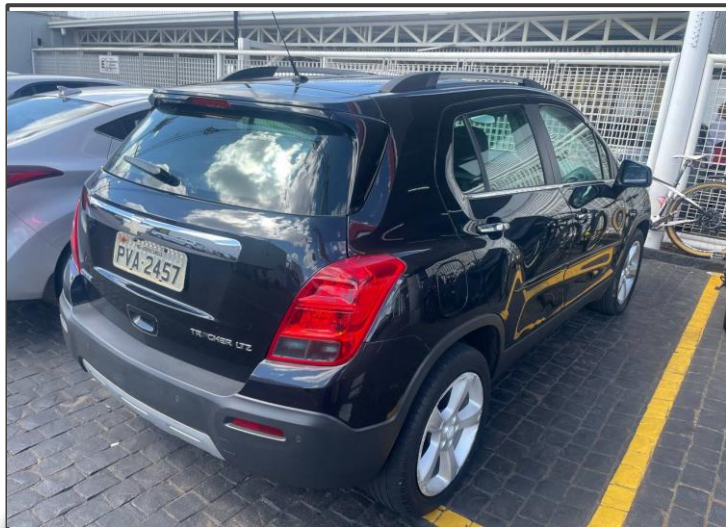
Foto da Traseira e da Placa: **PVA2457**

Situação da Placa: TROCAR A PLACA

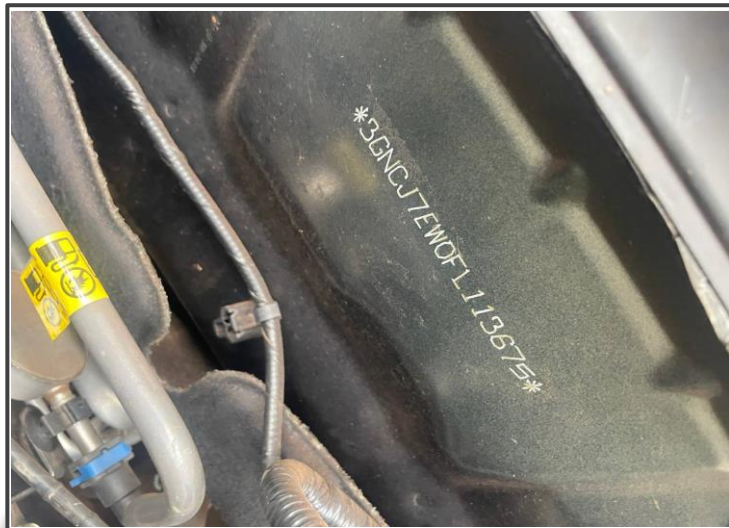
Macro Foto Nº Chassi: **3GNCJ7EW0FL113675**

- ✓ NÃO Apresentava Indícios Evidentes de Adulteração (Chassi ORIGINAL).
- ✓ Efetuada a Pesquisa da Ficha de Montagem do Veículo; Constata-se que o Chassi era Original de Fábrica.

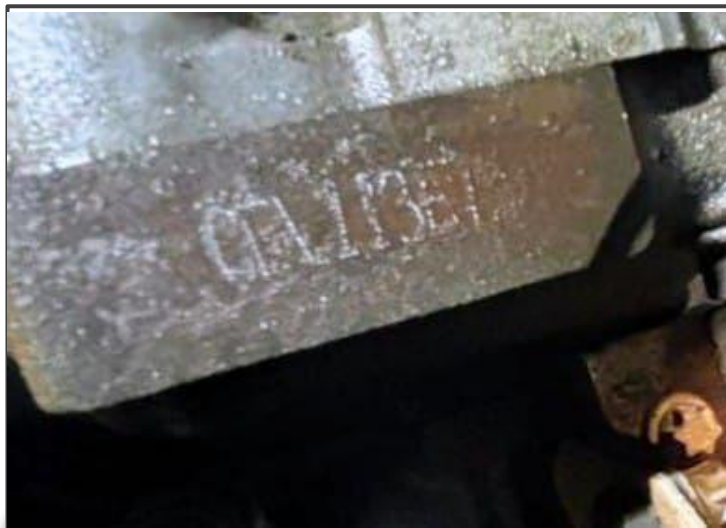
Foto do Número do Motor: **CFL113675**

- ✓ NÃO Apresentava Indícios Evidentes de Adulteração.
- ✓ Motor em Conformidade com a BIN (Base de Identificação Nacional).

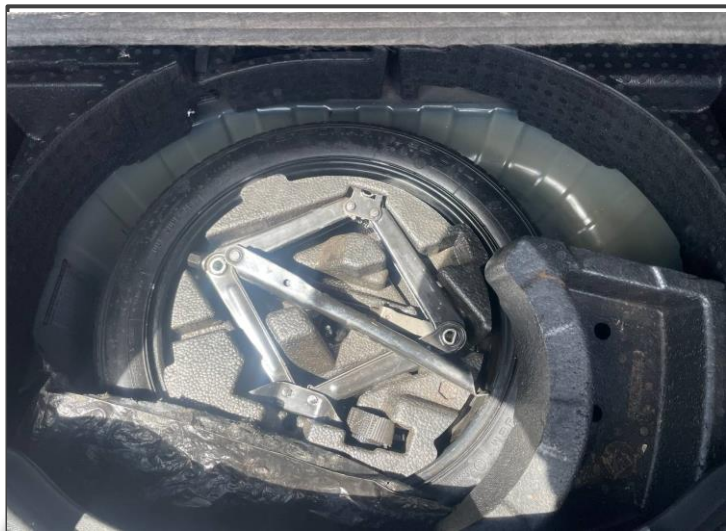
Itens Obrigatórios: Equipamentos Obrigatórios OK

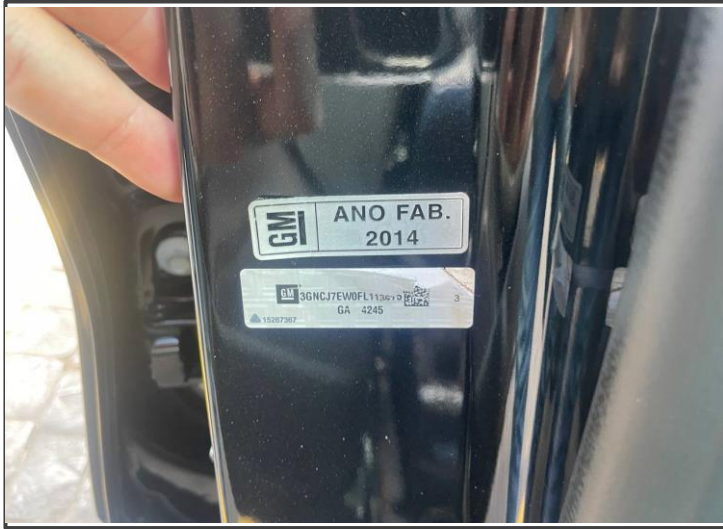
➔ Etiqueta Obrigatória da Coluna da Porta

Coluna da Porta: ✗ Etiqueta Danificada.

Restrição: ETIQUETA DA PORTA DANIFICADA. SOLICITAR NOVA ETIQUETA.

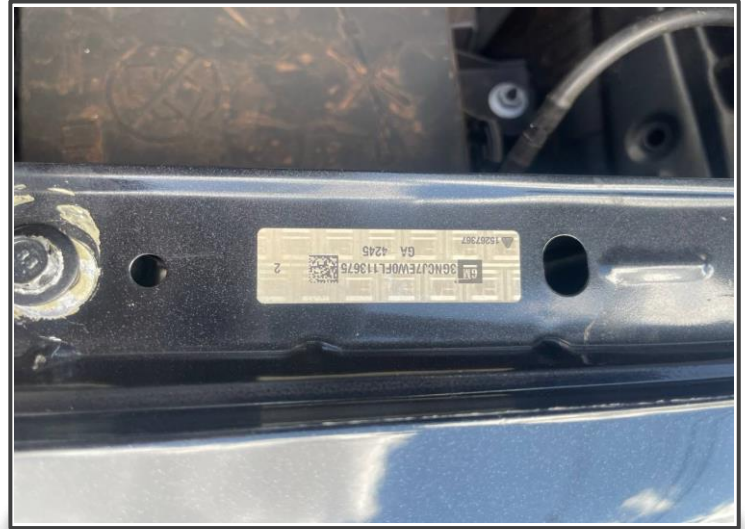
➔ Etiqueta Obrigatória do Compartimento do Motor

Compartimento do Motor: ✓ Etiqueta Original.
