Vistoria - 245686

29/05/2026

| Situação do Veículo:<br>CIRCULACAO | Situação Chassi:<br>NORMAL | Chassi:<br>9BG148MK0PC402090 | Marca/Modelo:<br>CHEVROLET S10 LTZ DD4A | Motor:<br>LWNF221151122 | Cor:<br>BRANCA | Cambio:<br>***** |

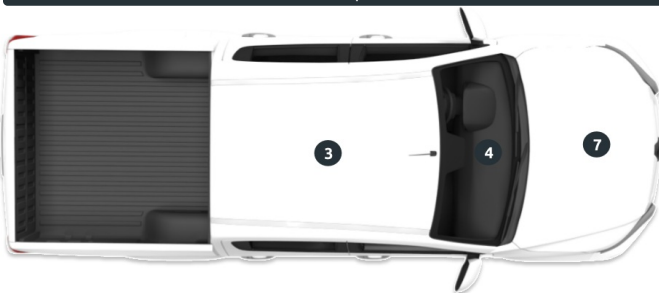
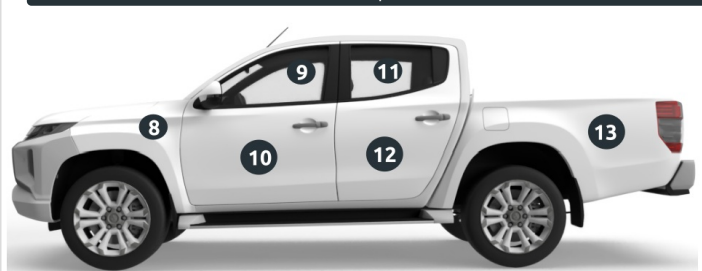
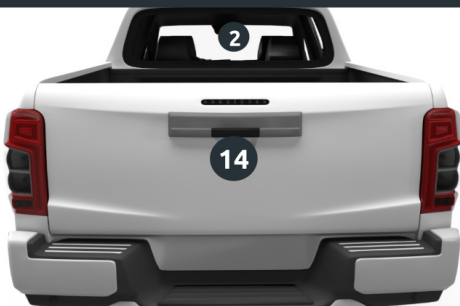
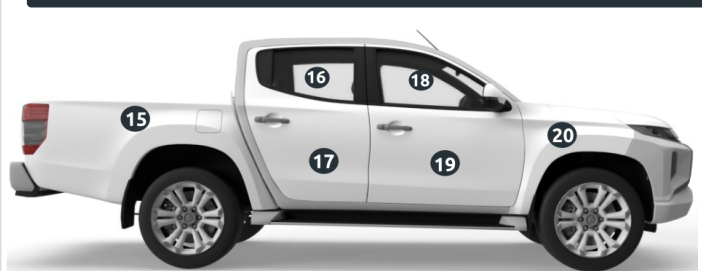
Apontamento de pintura.

| Item | Status |
|---|---|
| 4 Vidro Dianteiro | Vidro substituído |
| 7 Capô | Avariado |
| 8 Paralamas Esquerdo | Avariado |

| Item | Status |
|---|---|
| 13 Paralamas Traseiro / E | Avariado |
| 14 Tampa Traseira | Avariado |
| 15 Paralamas Traseiro / D | Avariado |

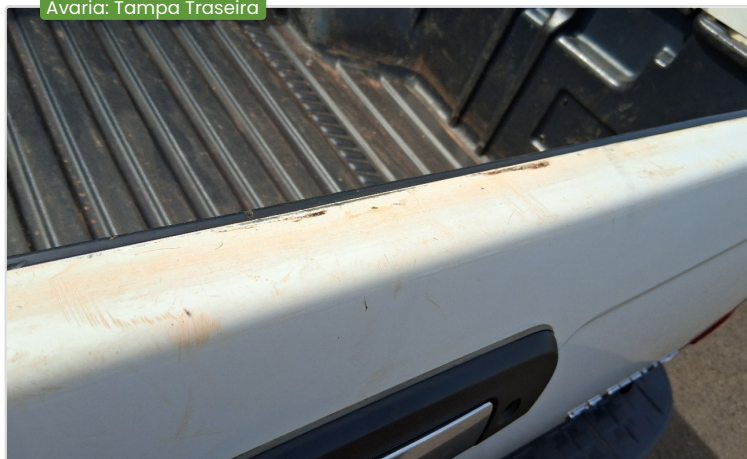
Avaria: Tampa Traseira

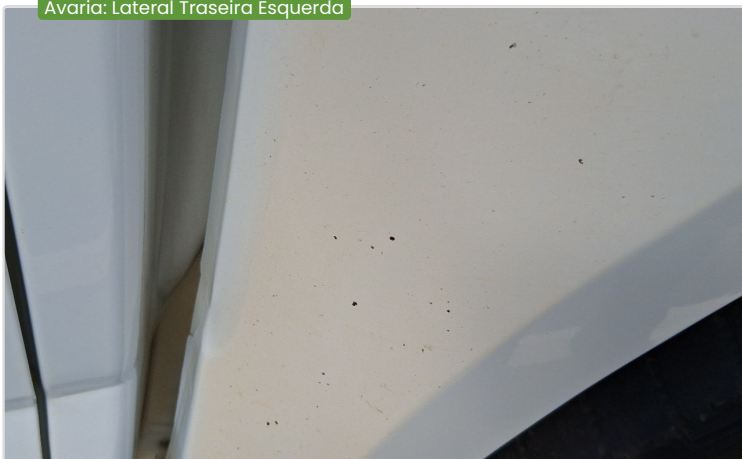
Avaria: Lateral Traseira Esquerda

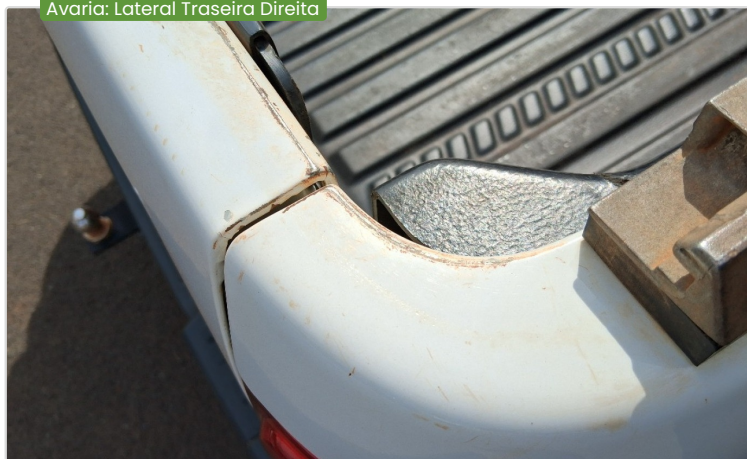
Avaria: Lateral Traseira Direita

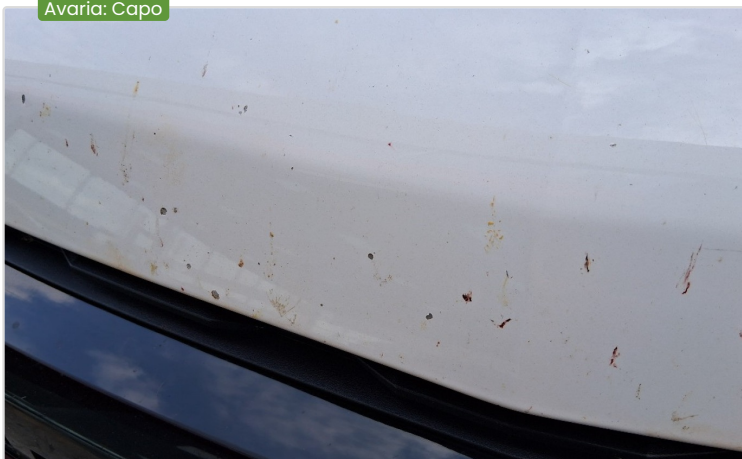
Avaria: Capô

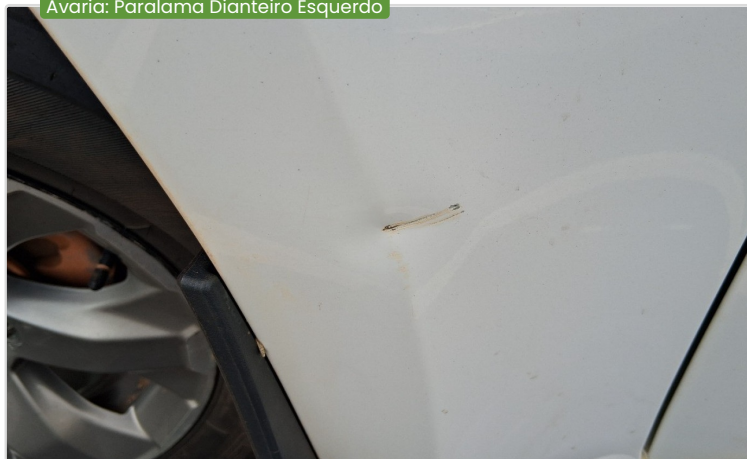
Avaria: Paralamas Dianteiro Esquerdo
