## LAUDO CAUTELAR VEICULAR - PEQUENO PORTE

| Placa: | OQR1632 | Estado: | MG |
| Marca/Modelo: | FORD/FIESTA SEDAN1.6FLEX | | |

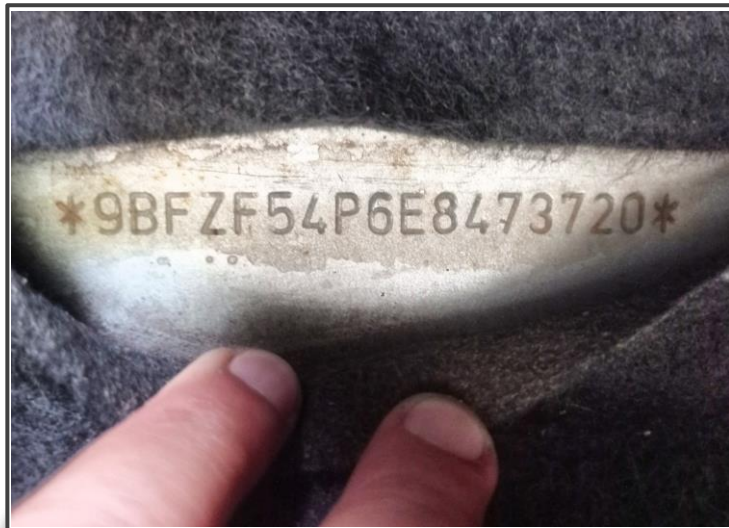
Macro Foto Nº Chassi: **9BFZF54P6E8473720**

## A Identificação Alfanumérica do Chassi/Monobloco:

- ✓ NÃO Apresentava Indícios Evidentes de Adulteração (Chassi ORIGINAL).
- ✓ Efetuada a Pesquisa da Ficha de Montagem do Veículo; Constata-se que o Chassi era Original de Fábrica.

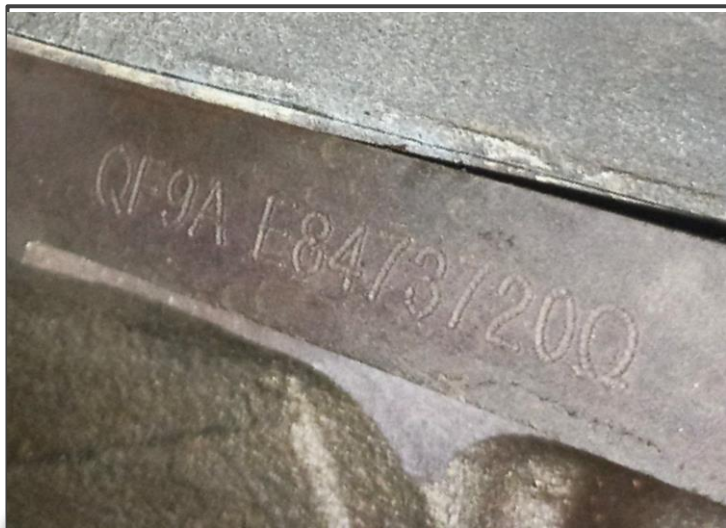
Foto do Número do Motor: **QF9AE8473720**

## A Identificação Alfanumérica do Número do Motor:

- ✓ NÃO Apresentava Indícios Evidentes de Adulteração.
- ✓ Motor em Conformidade com a BIN (Base de Identificação Nacional).

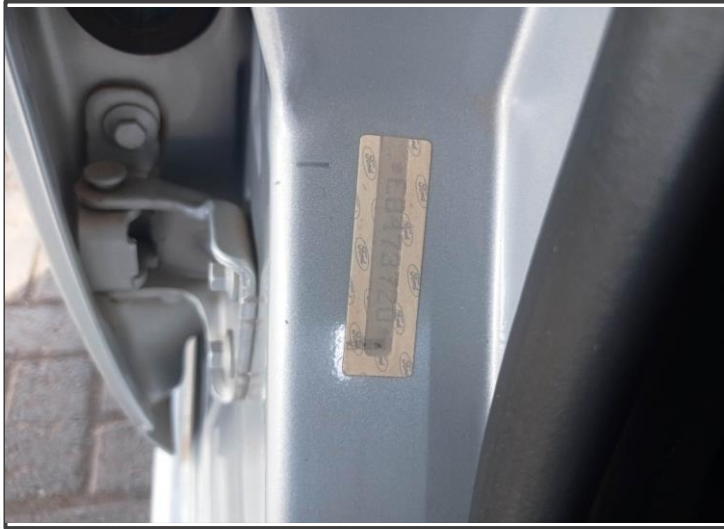
➔ Etiqueta Obrigatória da Coluna da Porta

Coluna da Porta: ✓ Etiqueta Original. Compartimento do Motor: ✓ Etiqueta Original.

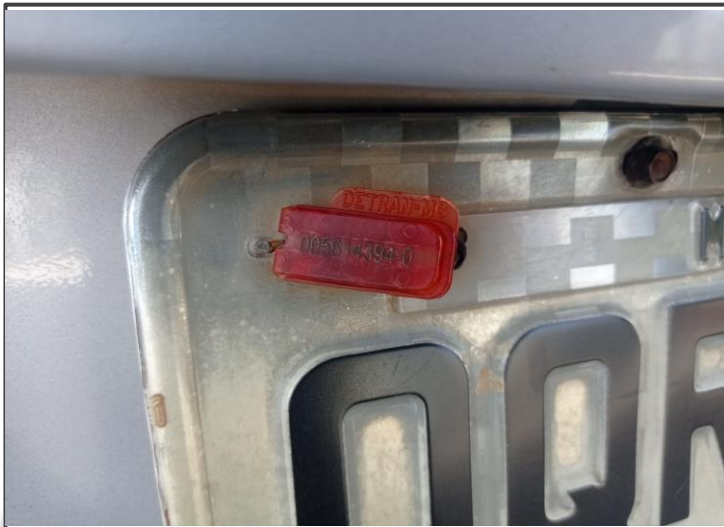
➔ Macro Foto do QR Code/Lacre da Placa

| Lacre: Não Violado Placa: Refletiva |

Situação da Placa: TROCAR A PLACA

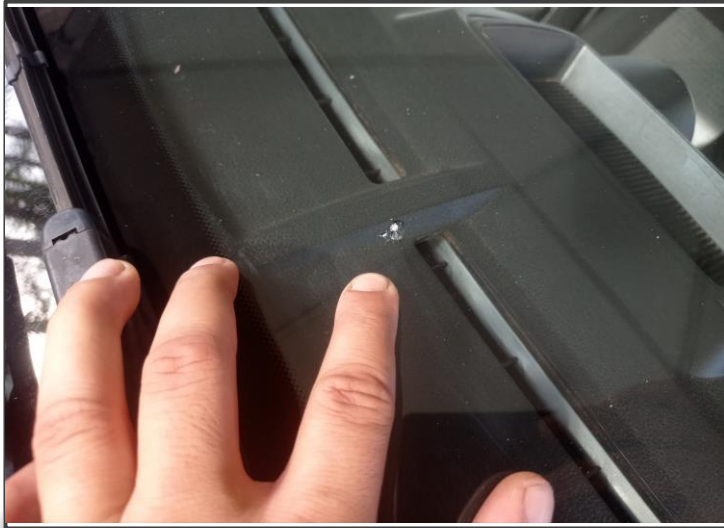
➡ Foto das Condições do vidro dianteiro (Para-brisa)

Dianteiro (Para-Brisas) ! Vidro Não Original (Grav. Paralela).  
Porta Diant. Esquerda: ✓ Vidro Original.  
Porta Tras. Esquerda: ✓ Vidro Original.  
Lateral Tras. Esquerda: ✓ Vidro Original.  
Vidro Traseiro: ✓ Vidro Original.

Observações: PARA BRISA TRINCADO CONFORME FOTO EM ANEXO, SENDO NECESSÁRIO A TROCA DO MESMO.
