# LAUDO CAUTELAR

MODELO DO VEÍCULO: **VOYAGE MPI**

Nº LAUDO:  
870053

CAUTELAR PARTICULAR - CONFORME

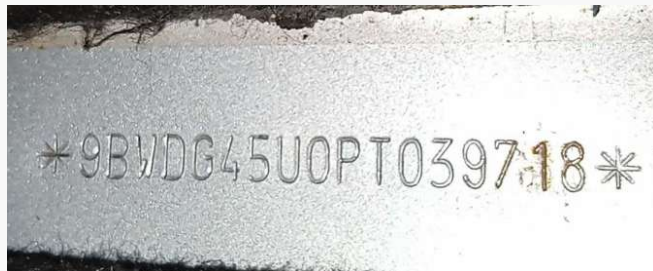
Nº do chassi (Base Nacional BIN)

**9BWDG45U0PT039718**

Nº do chassi (Veículo)

OK

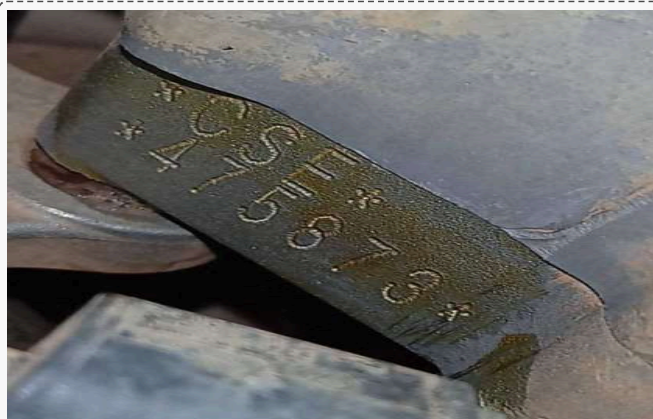
Nº do motor (Base Nacional BIN)

**CSE475873**

Nº do motor (Veículo)

OK

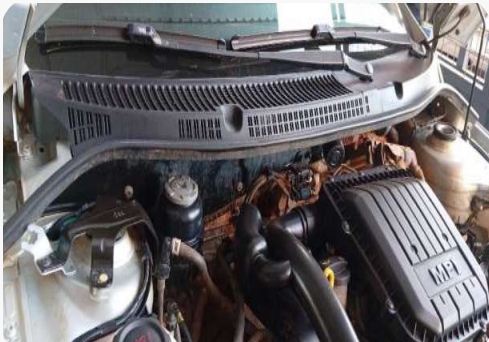
### PAINEL CORTA FOGO

OK

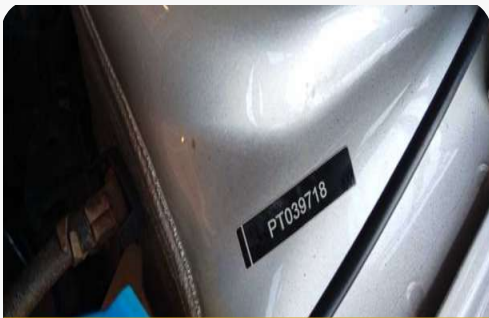
ETIQUETA DO COMPARTIMENTO DO MOTOR

### ETIQUETA "ETA" - COMPARTIMENTO DO MOTOR

ORIGINAL

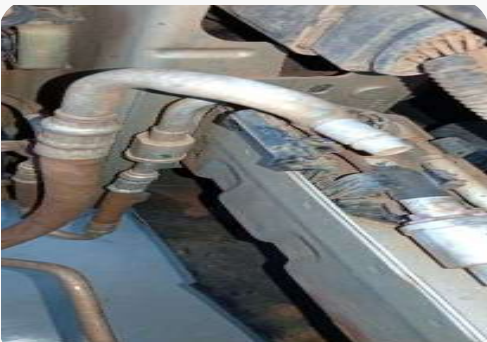
LONGARINA DIANTEIRA DIREITA

| Peça | Análise |
|---|---|
| 2 - Longarina dianteira direita | ● OK |

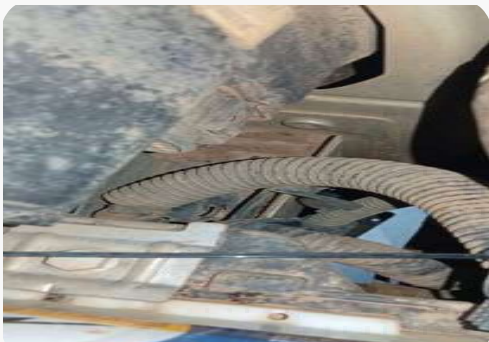
LONGARINA DIANTEIRA ESQUERDA

| Peça | Análise |
|---|---|
| 3 - Longarina dianteira esquerda | ● OK |

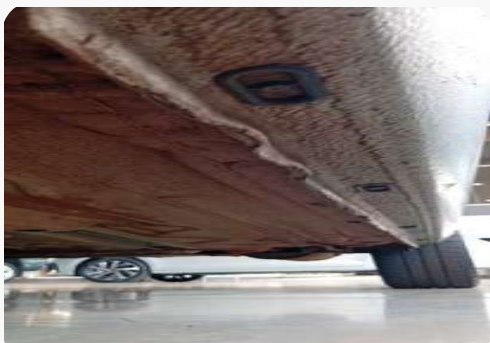
CAIXA DE AR ESQUERDA

| Peça | Análise |
|---|---|
| 12 - Caixa de Ar Esquerdo | ● OK |

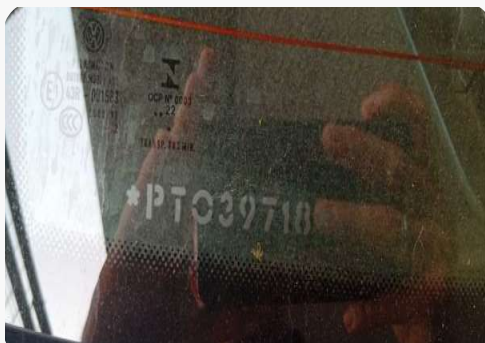
GRAVAÇÃO DO VIDRO TRASEIRO

### Gravação vidro traseiro

ORIGINAL

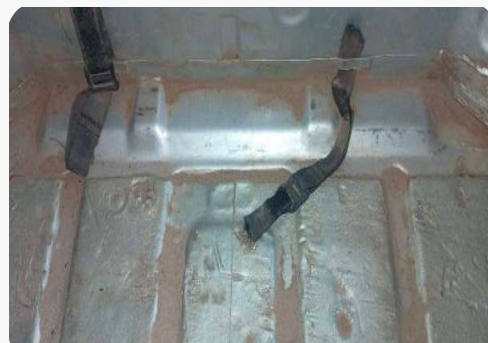
PAINEL TRASEIRO

| Peça | Análise |
|---|---|
| 11 - Painel traseiro | ● OK |

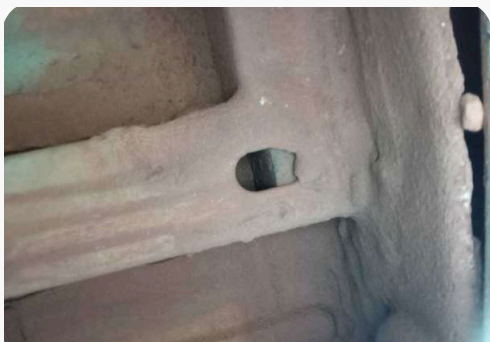
LONGARINA TRASEIRA ESQUERDA

| Peça | Análise |
|---|---|
| 5 - Longarina traseira esquerda | ● OK |

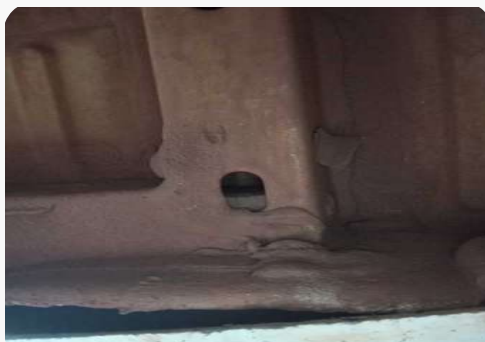
LONGARINA TRASEIRA DIREITA

| Peça | Análise |
|---|---|
| 4 - Longarina traseira direita | ● OK |

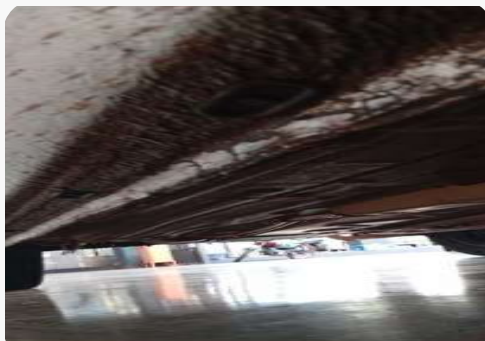
CAIXA DE AR DIREITA

| Peça | Análise |
|---|---|
| 9 - Caixa de Ar Direito | ● OK |

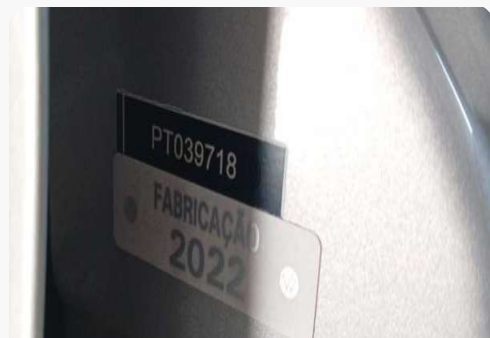
ETIQUETA DA COLUNA

### Etiqueta (eta) coluna lado direito

ORIGINAL
