Modelo do veículo: MONTANA T A PR

Nº da vistoria: 677811

## AGRAMAX VISTORIA CAUTELAR

Modelo:  
**MONTANA T A PR**  
Chassi:  
**9BGEY43B0RB161014**

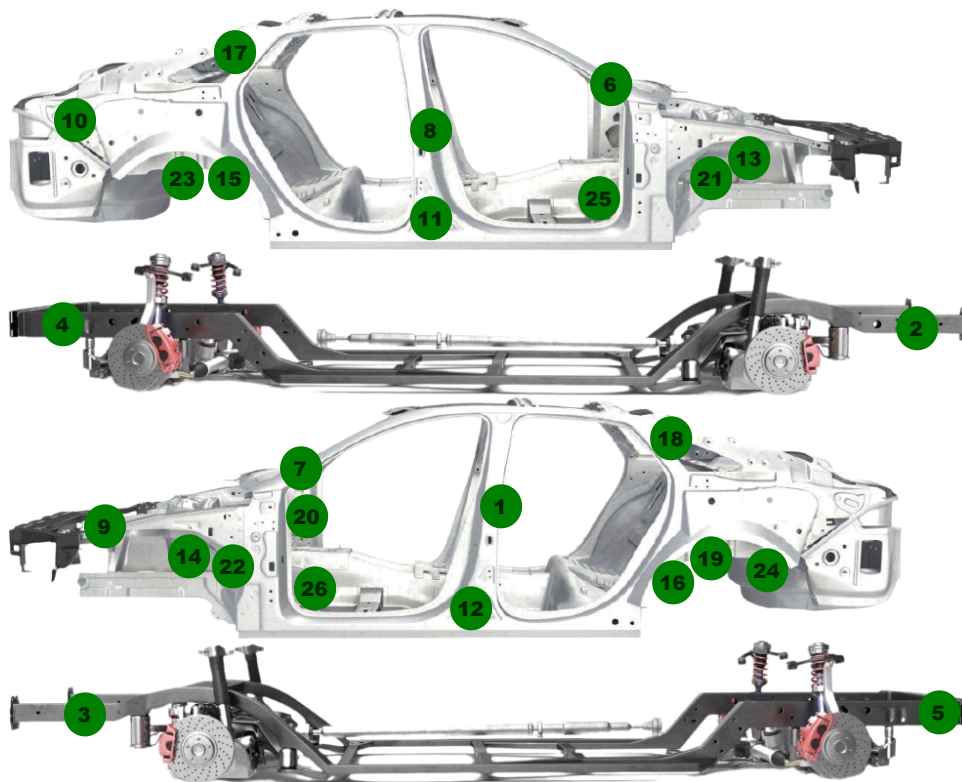
## Observações Estrutura

| 1 - Coluna central esquerda | ● Integro |
| 3 - Longarina dianteira esquerda | ● Integro |
| 5 - Longarina traseira esquerda | ● Integro |
| 7 - Coluna Dianteira Esquerda | ● Integro |
| 9 - Paineis frontal superior | ● Integro |
| 11 - Caixa de Ar Direito | ● Integro |
| 13 - Torre de amortecedor diant. Direito | ● Integro |
| 15 - Torre de amortecedor tras. Direito | ● Integro |
| 17 - Coluna Traseira Direita | ● Integro |
| 19 - Caixa de estepe | ● Integro |
| 21 - Caixa de Roda Dianteira Direita | ● Integro |
| 23 - Caixa de Roda Traseira Direita | ● Integro |
| 25 - Assoalho Direito | ● Integro |

| 2 - Longarina dianteira direita | ● Integro |
| 4 - Longarina traseira direita | ● Integro |
| 6 - Coluna Dianteira Direita | ● Integro |
| 8 - Coluna central direita | ● Integro |
| 10 - Paineis traseiro | ● Integro |
| 12 - Caixa de Ar Esquerdo | ● Integro |
| 14 - Torre de amortecedor diant. Esquerdo | ● Integro |
| 16 - Torre do amortecedor tras. Esquerdo | ● Integro |
| 18 - Coluna Traseira Esquerda | ● Integro |
| 20 - Paineis corta-fogo | ● Integro |
| 22 - Caixa de Roda Dianteira Esquerda | ● Integro |
| 24 - Caixa de Roda Traseira Esquerda | ● Integro |
| 26 - Assoalho Esquerdo | ● Integro |

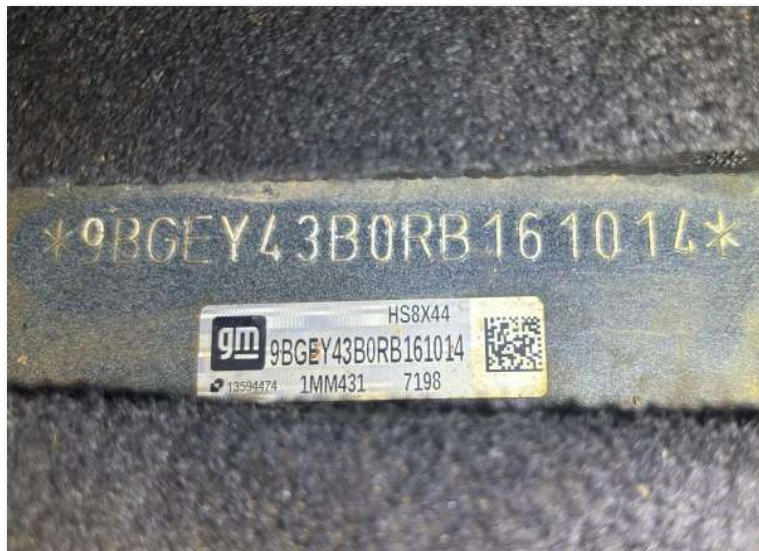
- **Chassi** - Gravação sem vestígios aparentes de adulteração e dentro dos padrões do fabricante.

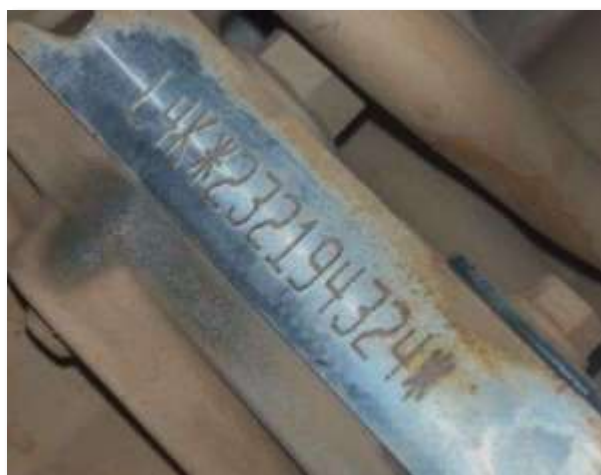
- **Motor** - Numeração é a mesma que consta registrada nos bancos de dados dos órgãos competentes (BIN).

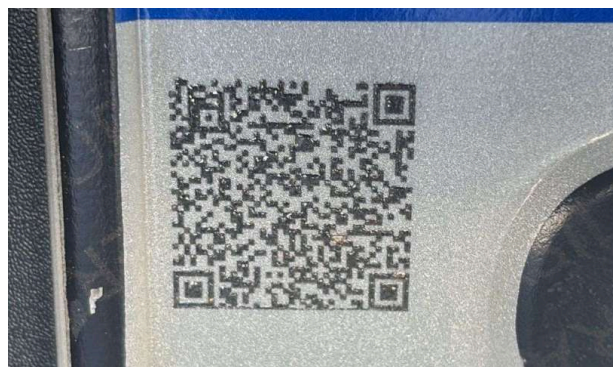
### Placa

Original, dentro dos padrões do fabricante

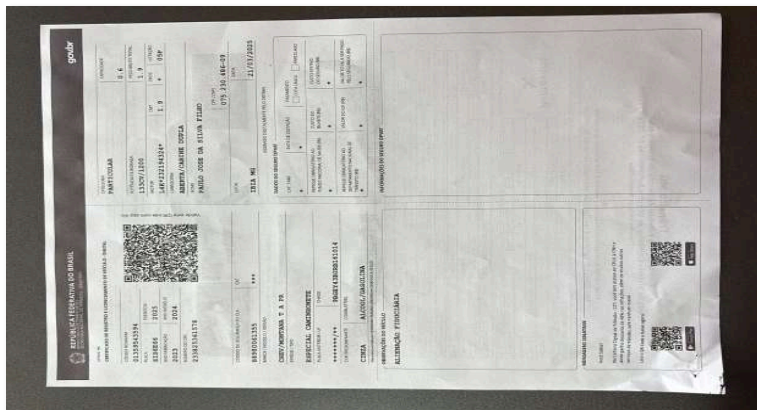
CRV/CRLV

Em conformidade

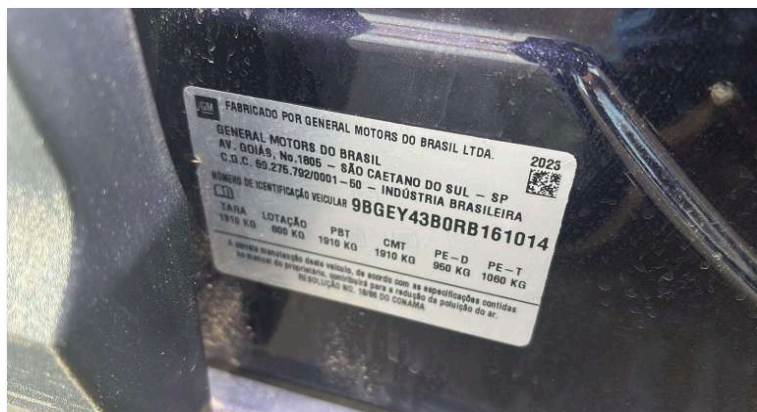
ETIQUETA BATENTE PORTA

ORIGINAL/DENTRO DOS PADRÕES DO FABRICANTE.

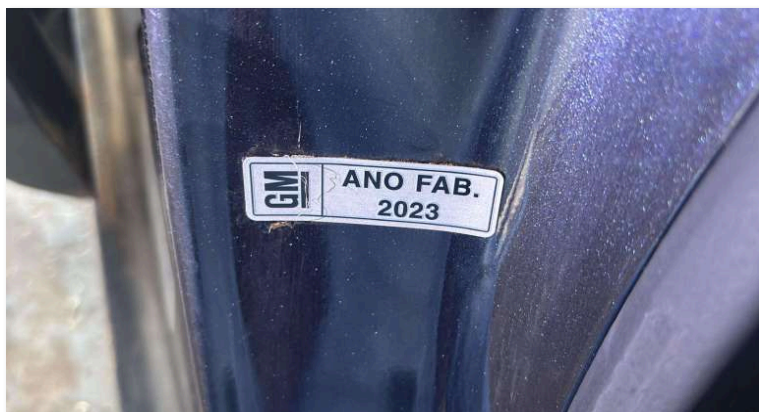
PLAQUETA DE FABRICAÇÃO

Original, dentro dos padrões do fabricante.

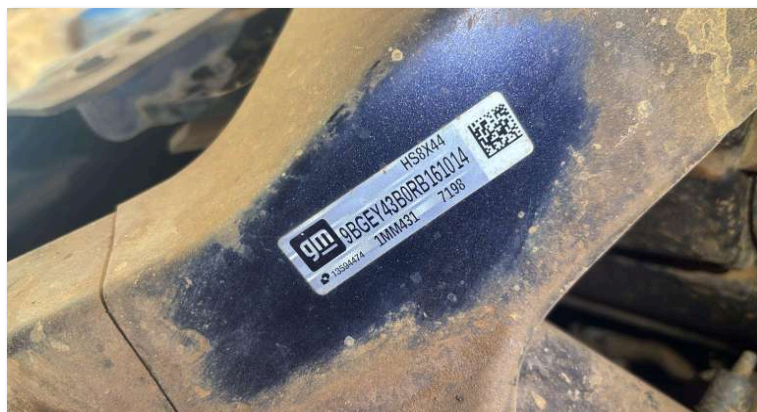
ETIQUETA COMPARTIMENTO MOTOR

Original/Dentro dos padrões do fabricante.

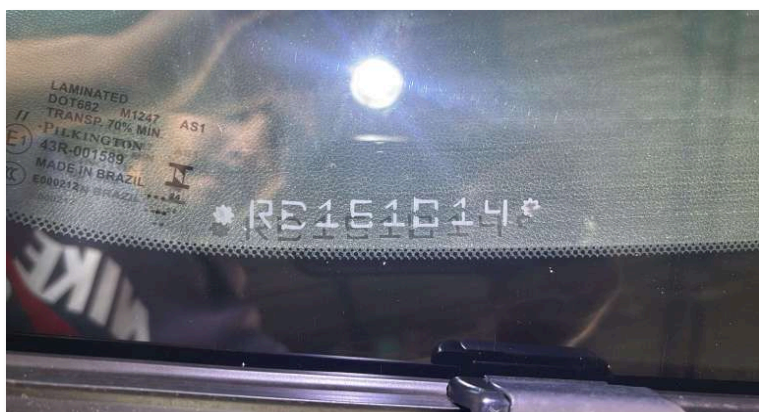
GRAVAÇÃO VIDRO PARA-BRISA

Regravado, porém coincide com o n° do chassi  
DANIFICADO

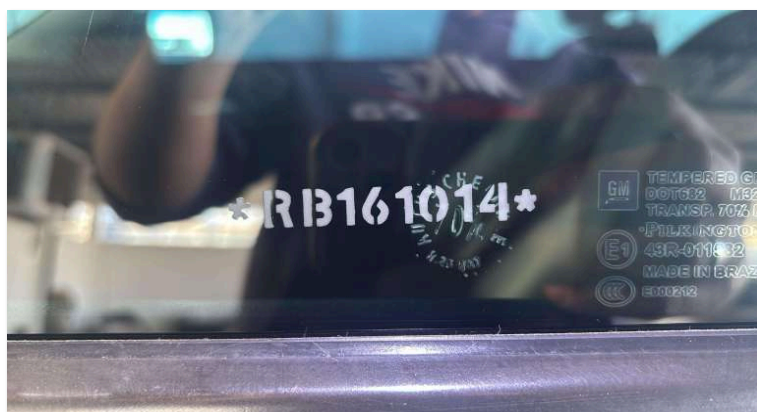
GRAVAÇÃO VIDRO DIANTEIRO ESQUERDO

Original/Dentro dos padrões do fabricante.

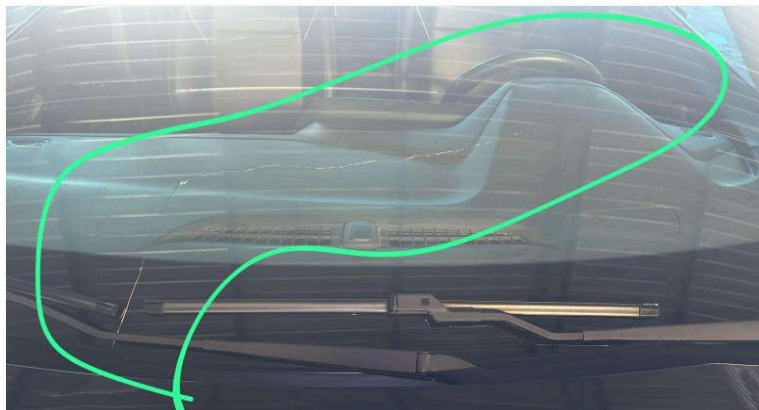
VIDRO DIANTEIRO (PARA-BRISA) DANIFICADO
