## LAUDO CAUTELAR VEICULAR - PEQUENO PORTE

| Placa: | SCC4G77 | Estado: | GO |
| Marca/Modelo: | CITROEN/C3 LIVE PK 1.0 | | |

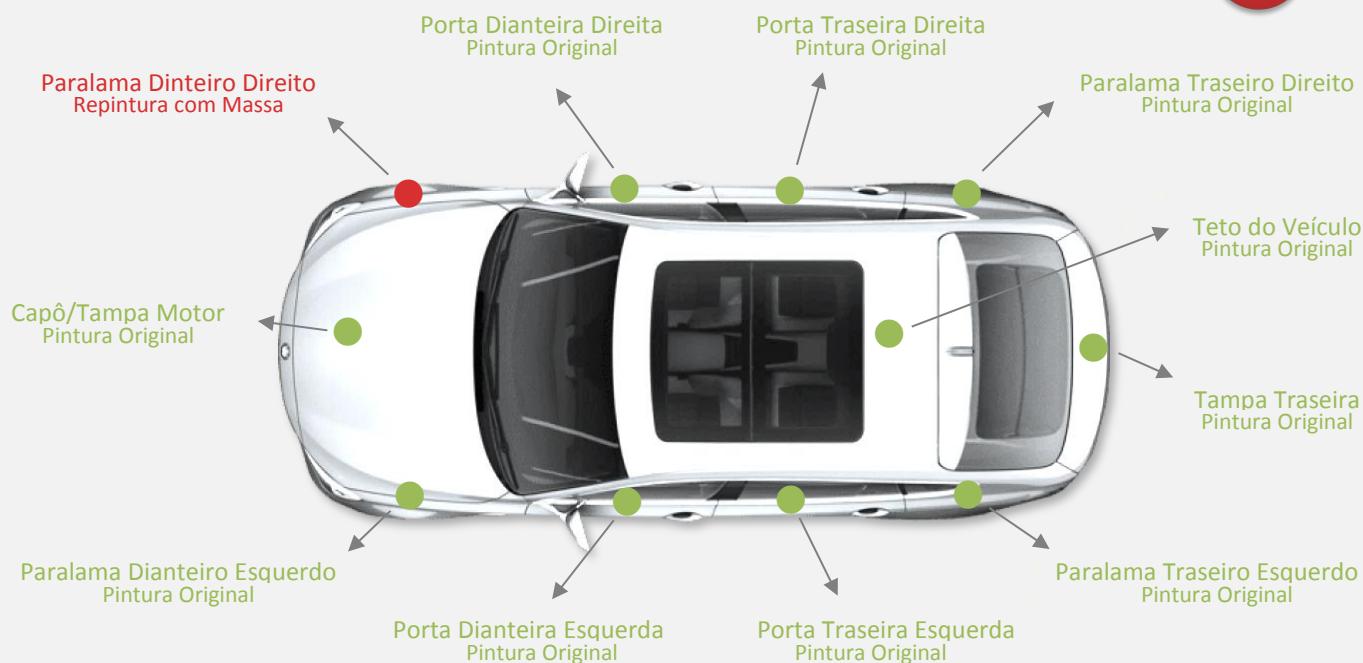
## Detalhe do Teste de Pintura

Observações: VEÍCULO POSSUI REPINTURA COM MASSA NO PARALAMA DIANTEIRO DIREITO

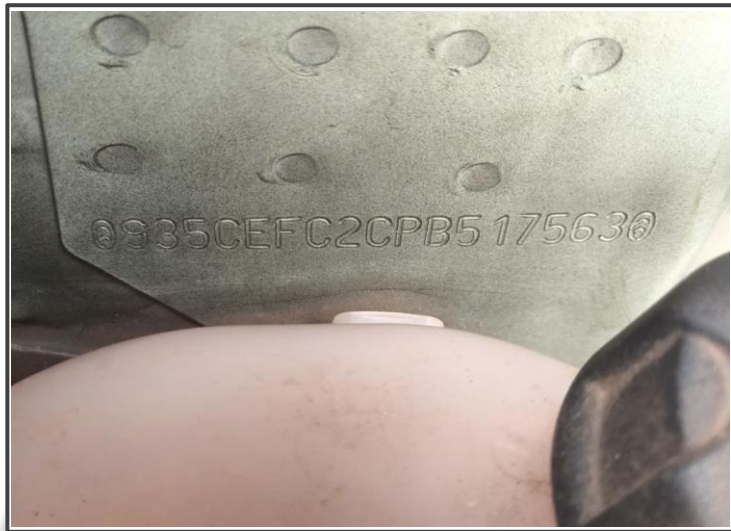
- ✓ NÃO Apresentava Indícios Evidentes de Adulteração (Chassi ORIGINAL).
- ✓ Efetuada a Pesquisa da Ficha de Montagem do Veículo; Constata-se que o Chassi era Original de Fábrica.

Macro Foto Nº Chassi: **935CEFC2CPB517563**

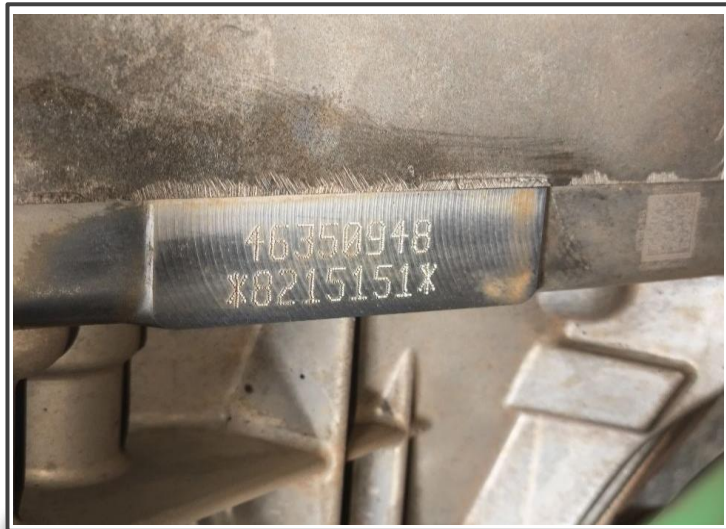
- ✓ NÃO Apresentava Indícios Evidentes de Adulteração.
- ✓ Motor em Conformidade com a BIN (Base de Identificação Nacional).

Foto do Número do Motor: **46350948215151**

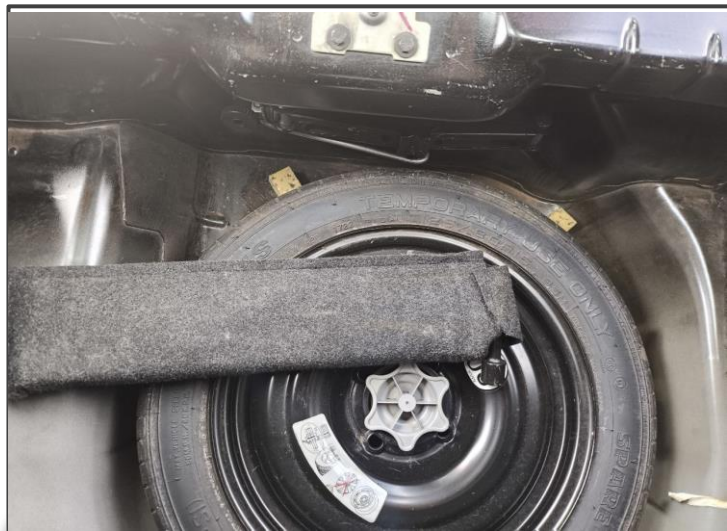
Itens Obrigatórios: Equipamentos Obrigatórios OK

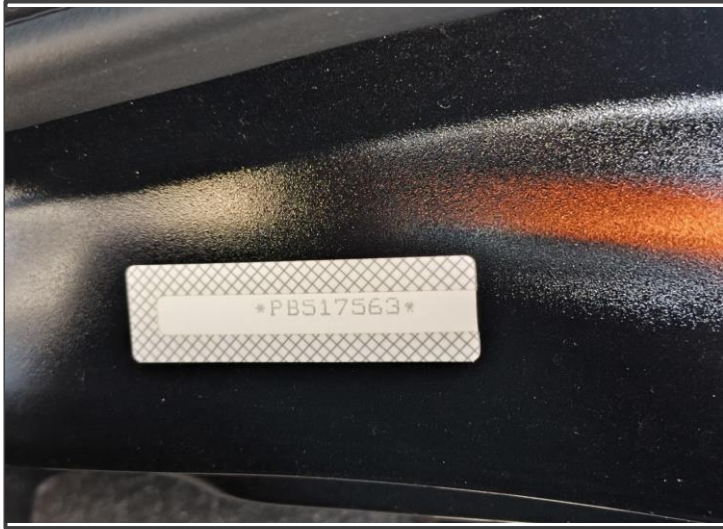
Coluna da Porta: ✓ Etiqueta Original. Compartimento do Motor: ✓ Etiqueta Original.

➔ Etiqueta Obrigatória da Coluna da Porta

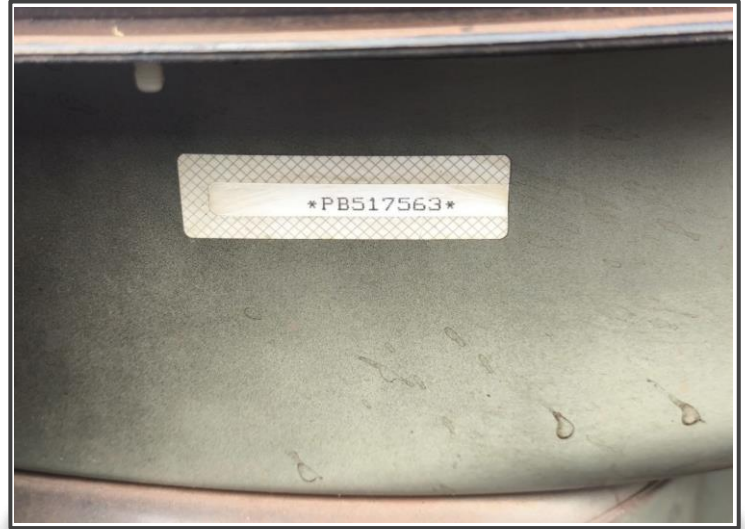
➔ Etiqueta Obrigatória do Compartimento do Motor

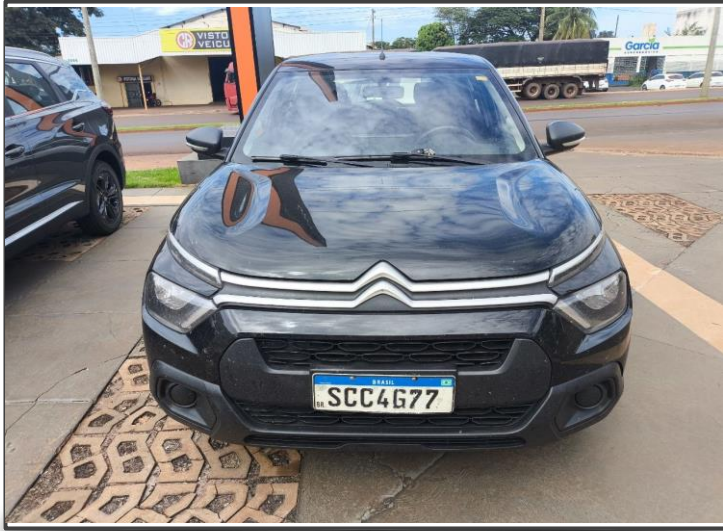
- Dianteiro (Para-Brisas) ⚠ Vidro Não Original (Grav. Paralela).
- Porta Diant. Esquerda: ✓ Vidro Original.
- Porta Tras. Esquerda: ✓ Vidro Original.
- Lateral Tras. Esquerda: ✓ Vidros Inexistentes.
- Vidro Traseiro: ✓ Vidro Original.
- Porta Diant. Direita: ✓ Vidro Original.
- Porta Tras. Direita: ✓ Vidro Original.
- Lateral Tras. Direita: ✓ Vidros Inexistentes.

➡ Foto das Condições do vidro dianteiro (Para-brisa)

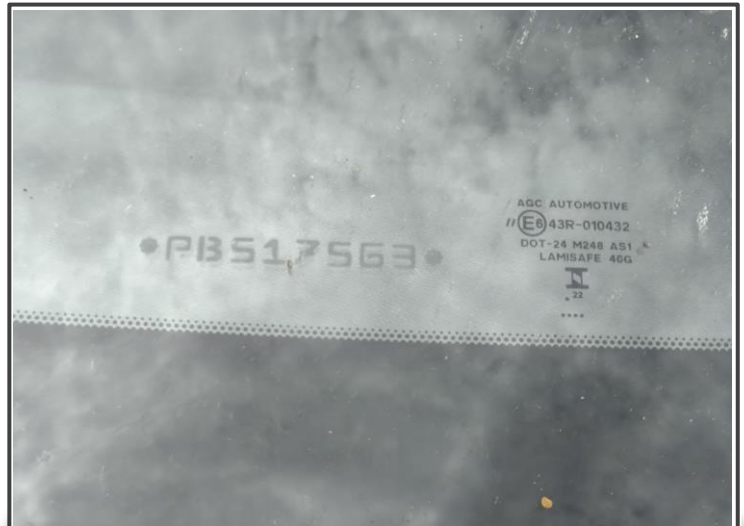
➡ Foto da Gravação do Vidro Para-Brisas
