## LAUDO CAUTELAR VEICULAR - PEQUENO PORTE

| Placa: | FYC5I52 | Estado: | SP | Odômetro: | 121.180 |
| Marca/Modelo: | FIAT/TORO ENDUR T270 AT6 | Proprietário Veículo: | JOSE EDUARDO FERREIRA JUNIOR | Conferente: | THALYTA SESCONETO |

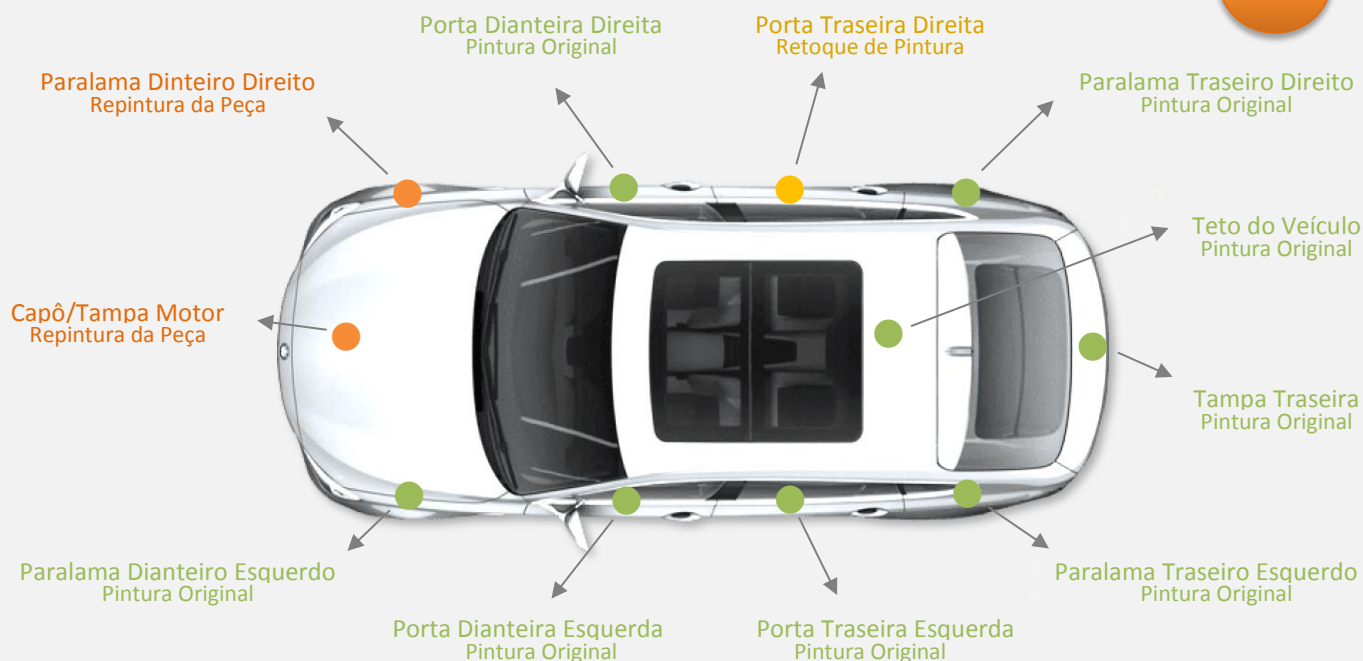
## Detalhe do Teste de Pintura

Observações: VEÍCULO POSSUI RETOQUE DE PINTURA E REPINTURA. PARA-BRISA TRINCADO, NECESSÁRIO A TROCA.

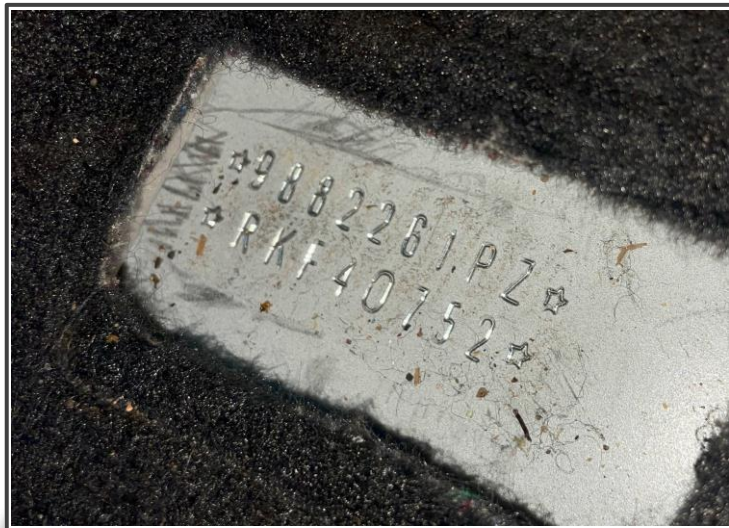
Macro Foto Nº Chassi: **9882261PZRKF40752**

- ✓ NÃO Apresentava Indícios Evidentes de Adulteração (Chassi ORIGINAL).
- ✓ Efetuada a Pesquisa da Ficha de Montagem do Veículo; Constatou-se que o Chassi era Original de Fábrica.

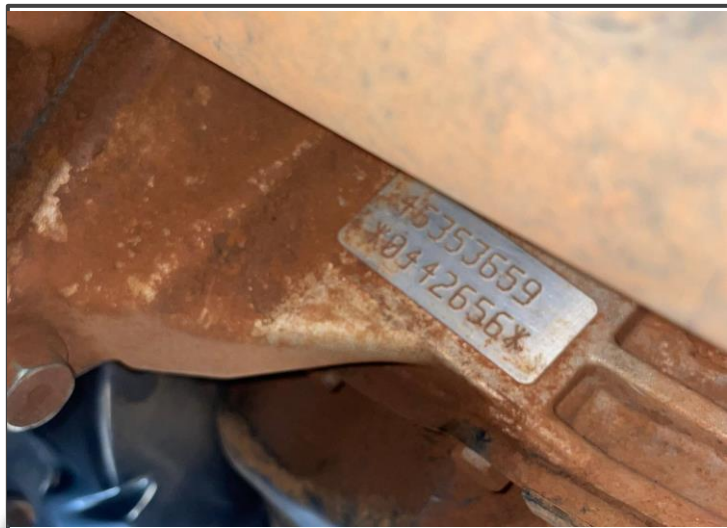
Foto do Número do Motor: **463536590442656\***

- ✓ NÃO Apresentava Indícios Evidentes de Adulteração.
- ✓ Motor em Conformidade com a BIN (Base de Identificação Nacional).

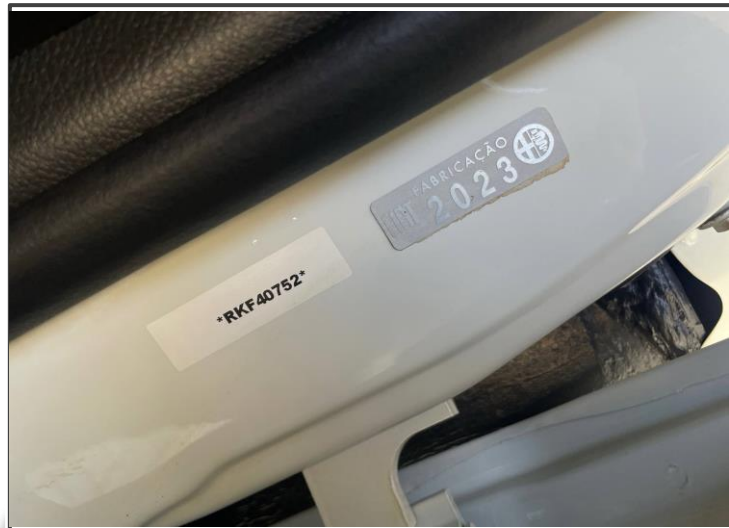
➡ Etiqueta Obrigatória da Coluna da Porta

Coluna da Porta: ✓ Etiqueta Original. Compartimento do Motor: ✓ Etiqueta Original.
