# LAUDO CAUTELAR

MODELO DO VEÍCULO: **I/FORD RANGER XLTC4A32C**

**CONFORME COM RESTRIÇÃO**

| Nº LAUDO:<br>748079 | DATA EMISSÃO:<br>29/09/2025 | BAIRO:<br>DIAGRI - DIST AGROIND DE ITUMB | MUNICÍPIO:<br>ITUMBIARA | ESTADO:<br>GO | | |

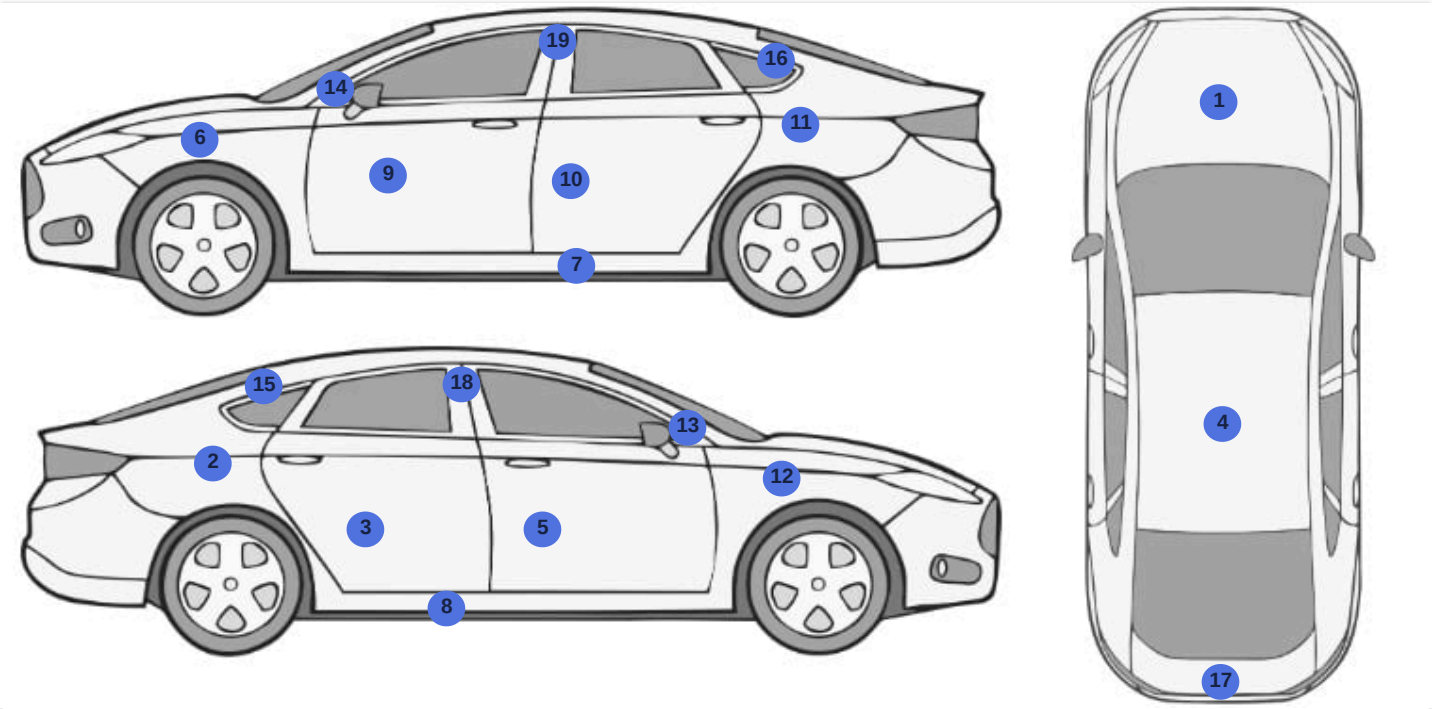
Análise e Originalidade de Pintura

Legenda: ● Pintura Original ● Pintura Queimada ● Riscado ● Repintura ● Amassado ● Repintura com massa ● Quebrado

| Peça | Espessura (μ) Mín/Max | Análise | Peça | Espessura (μ) Mín/Max | Análise |
|---|---|---|---|---|---|
| 1 - Capô | | ● | 2 - Lateral Traseira Direita | | ● |
| 3 - Porta Traseira Direita | | ● | 4 - Teto | | ● |
| 5 - Porta Dianteira Direita | | ● | 6 - Paralama Dianteiro Esquerdo | | ● |
| 7 - Caixa De Ar Esquerdo | | ● | 8 - Caixa De Ar Direito | | ● |

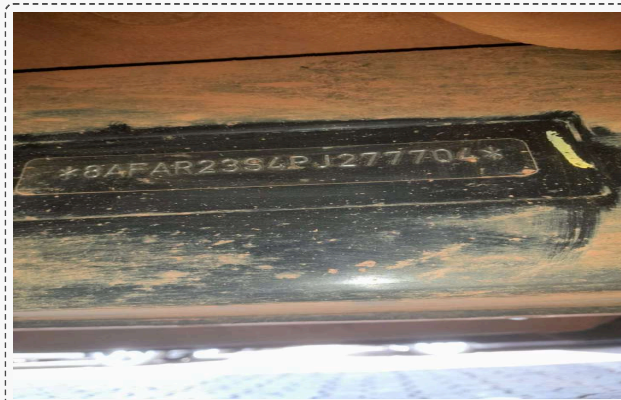
Nº do chassi (Veículo)

Nº do chassi  
OK

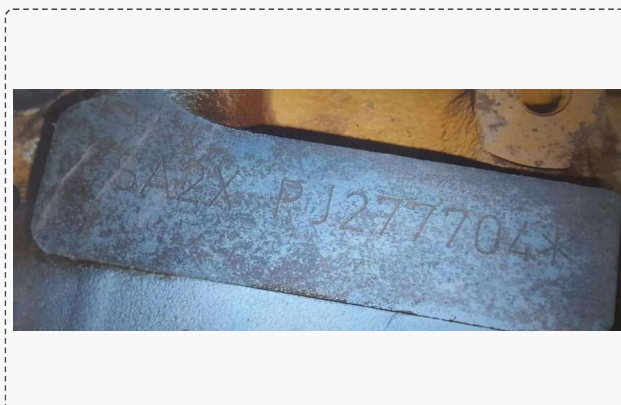
Nº do motor (Veículo)

Nº do motor  
OK

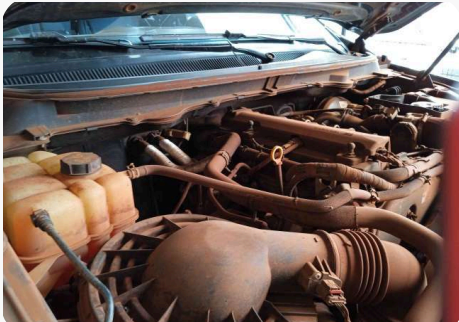
PAINEL CORTA FOGO  
OK

PAINEL CORTA FOGO

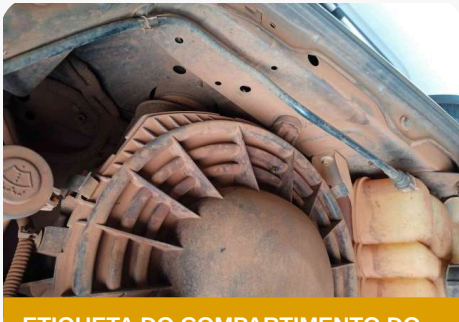
ETIQUETA "ETA" - COMPARTIMENTO DO MOTOR  
ORIGINAL

ETIQUETA DO COMPARTIMENTO DO MOTOR

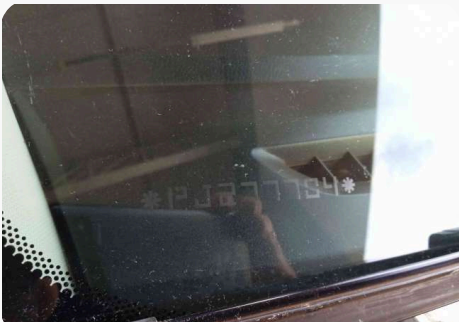
Gravação do chassi vidro para-brisa  
Não original

GRAVAÇÃO DO VIDRO PARA-BRISA

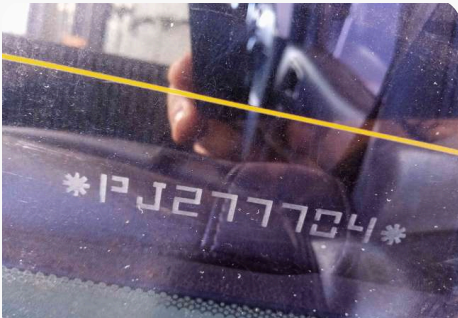
Gravação vidro traseiro  
ORIGINAL

GRAVAÇÃO DO VIDRO TRASEIRO

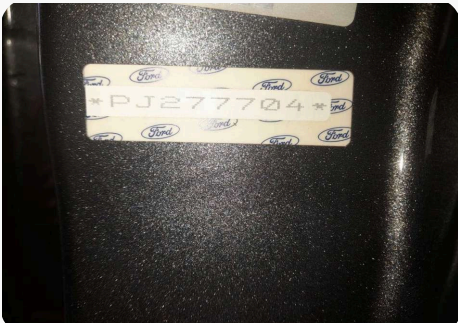
Etiqueta (eta) coluna lado direito  
ORIGINAL

ETIQUETA DA COLUNA
