## SITUAÇÃO GERAL

APROVADO

| NO. LAUDO: | 5750694 |

| MODELO: | YARIS HA XLS15CNT |

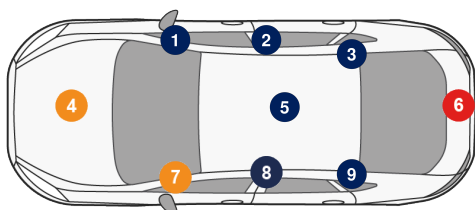
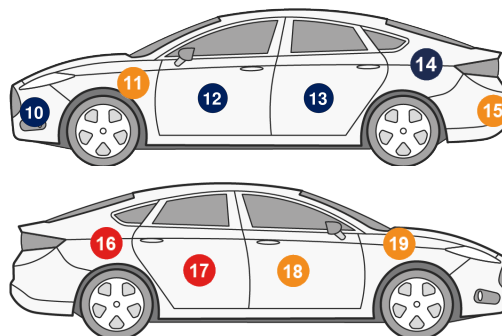
## PINTURA

| 4 - CAPÔ DIANTEIRO: | PINTURA EM BOAS CONDIÇÕES COM RETOQUE |
| 6 - TAMPA TRASEIRA: | PEÇA RETOCADA COM MASSA |
| 7 - COLUNA DIANTEIRA ESQUERDA: | PINTURA EM BOAS CONDIÇÕES COM RETOQUE |

| 11 - PARA-LAMA DIANTEIRO ESQUERDO: | PINTURA EM BOAS CONDIÇÕES COM RETOQUE |
| 15 - PARA-CHOQUE TRASEIRO: | PINTURA EM BOAS CONDIÇÕES COM RETOQUE |

| 16 - LATERAL TRASEIRA DIREITA: | PEÇA RETOCADA COM MASSA |
| 17 - PORTA TRASEIRA DIREITA: | PEÇA RETOCADA COM MASSA |
| 18 - PORTA DIANTEIRA DIREITA: | PINTURA EM BOAS CONDIÇÕES COM RETOQUE |
| 19 - PARA-LAMA DIANTEIRO DIREITO: | PINTURA EM BOAS CONDIÇÕES COM RETOQUE |

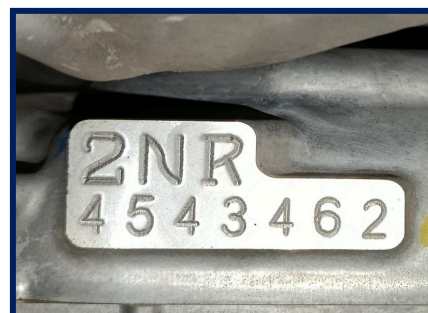
Motor

DENTRO DOS PADRÕES HABITUAIS DO FABRICANTE

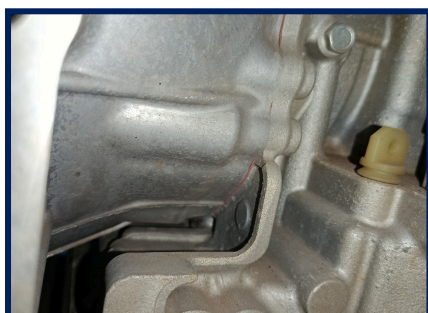
Câmbio

NUMERAÇÃO OBSTRUÍDA (ITEM EXCLUÍDO DO PARECER)

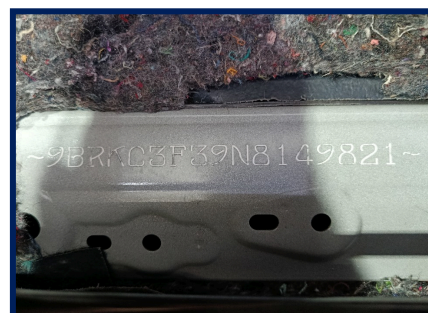
Chassi

DENTRO DOS PADRÕES HABITUAIS DO FABRICANTE

REGIÃO ÍNTEGRA

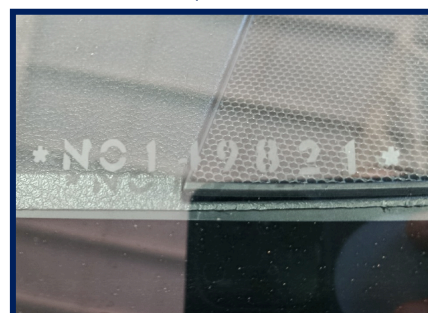
Gravação do vidro

| PARABRISA : | GRAVAÇÃO NÃO ORIGINAL / COINCIDE COM O CHASSI |
