| DATA: | 22/04/2026 11:22:14 | STATUS: | APROVADO COM RESTRIÇÃO |
| CLIENTE: | ORTOVEL UBERLÂNDIA | Nº DA VISTORIA: | 3971694 |

| FABRICANTE/MARCA: | RENAULT | MODELO/VERSÃO: | RENAULT |
| PLACA: | SHQ6C66 | CIDADE: | BRASILÂNDIA DE MINAS |

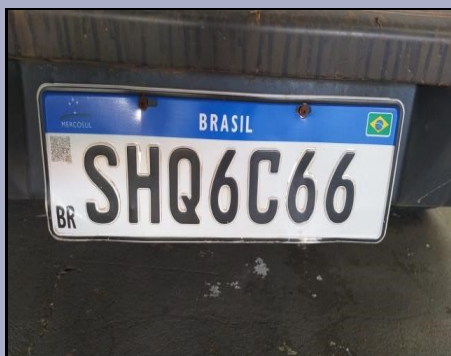
PLACA

101-Placa e tarjeta em conformidades (ok).

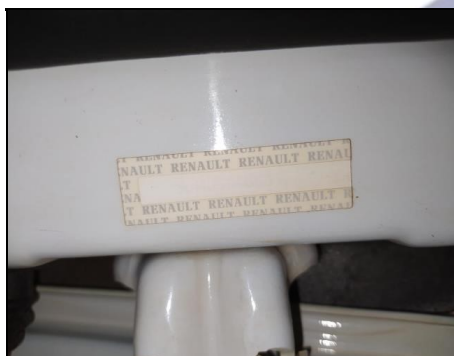
ETIQUETA\_VIS\_COLUNA

510-Original

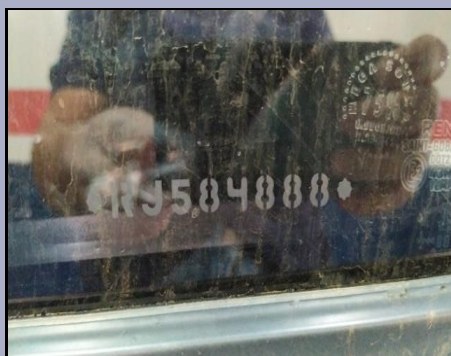
VIDRO

Parabrisa avariado original com gravação

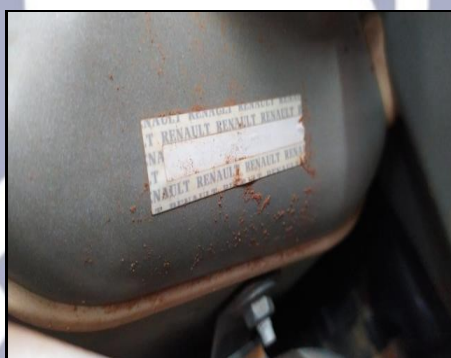
ETIQUETA\_VIS\_MOTOR

501-Original

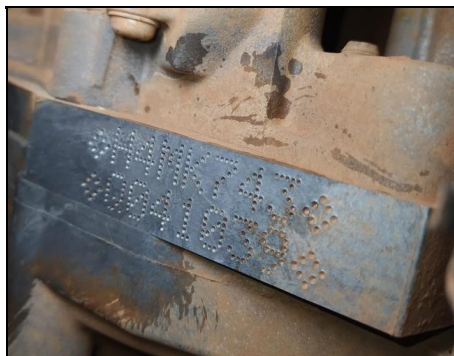
MOTOR

201-Tipo de gravação dentro do padrão do fabricante

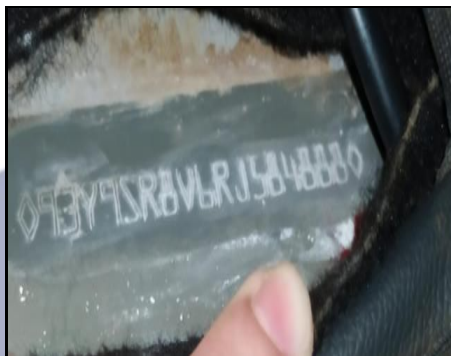
CHASSI

308-Numeração dentro dos padrões do fabricante

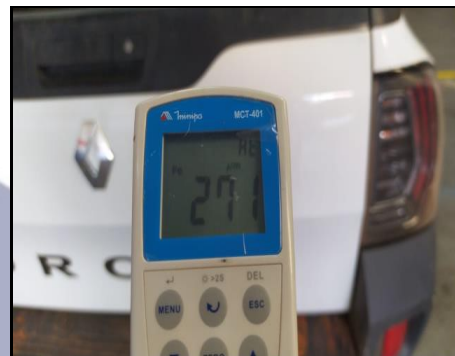
REPARO

REPARO:Tampa traseira,Paralama dianteiro direito

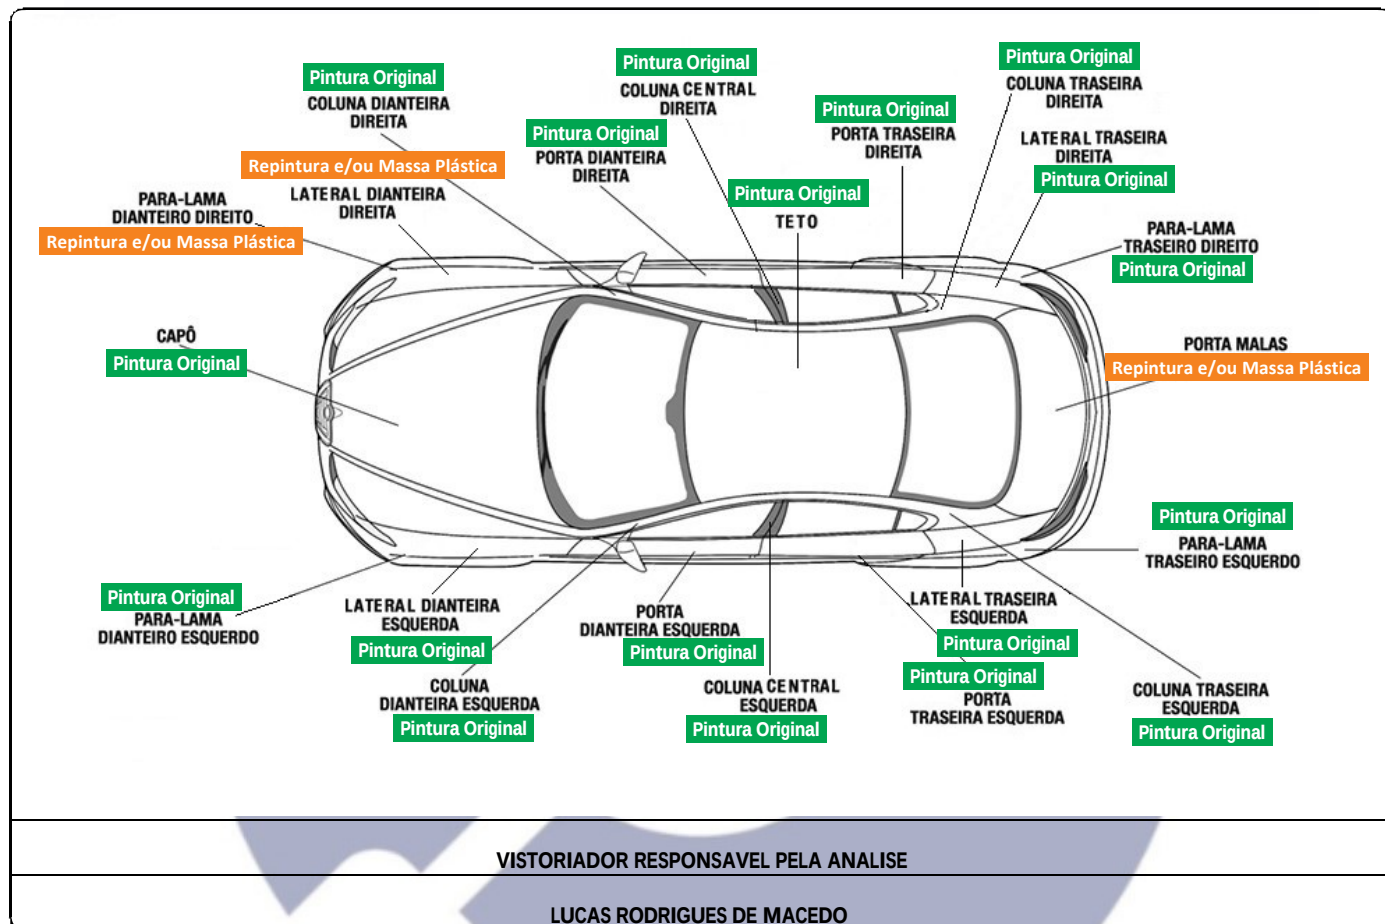
## ORIGINALIDADE DA PINTURA

AVARIA:Capo,Paralama traseiro direito
