## LAUDO CAUTELAR VEICULAR - PEQUENO PORTE

| Placa: | OMC2023 | Estado: | MG |
| Marca/Modelo: | FORD/KA FLEX | | |

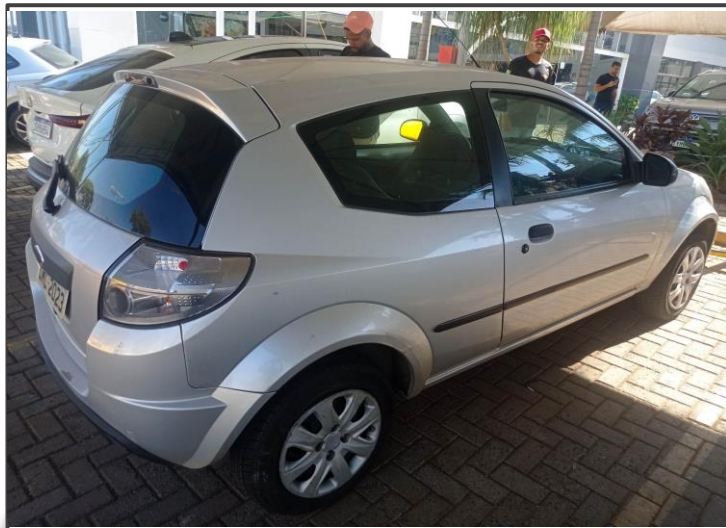
Foto da Traseira e da Placa: **OMC2023**

Situação da Placa: **TROCAR A PLACA**

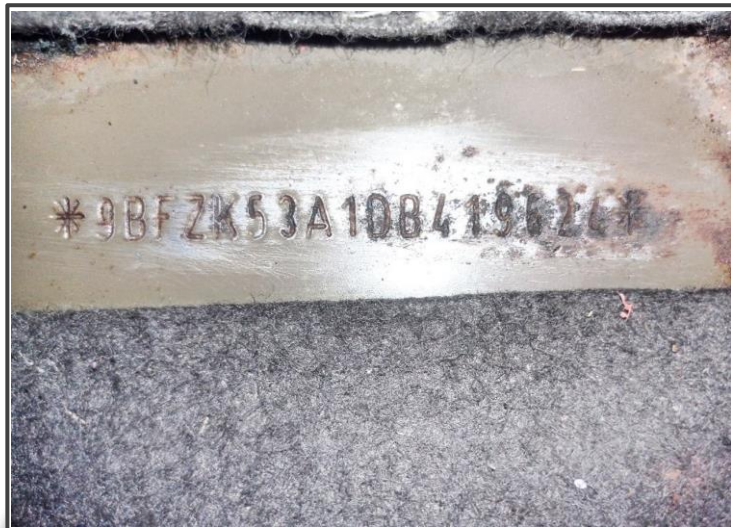
Macro Foto Nº Chassi: **9BFZK53A1DB419624**

- ✓ NÃO Apresentava Indícios Evidentes de Adulteração (Chassi ORIGINAL).
- ✓ Efetuada a Pesquisa da Ficha de Montagem do Veículo; Constata-se que o Chassi era Original de Fábrica.

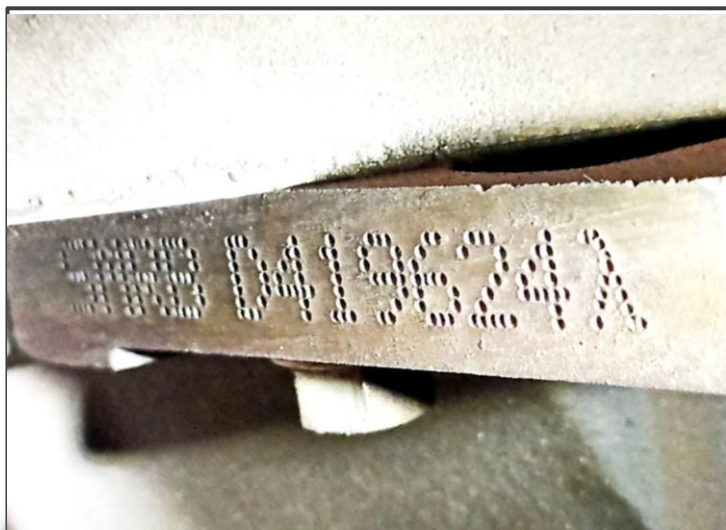
Foto do Número do Motor: **SMRBD419624**

- ✓ NÃO Apresentava Indícios Evidentes de Adulteração.
- ✓ Motor em Conformidade com a BIN (Base de Identificação Nacional).

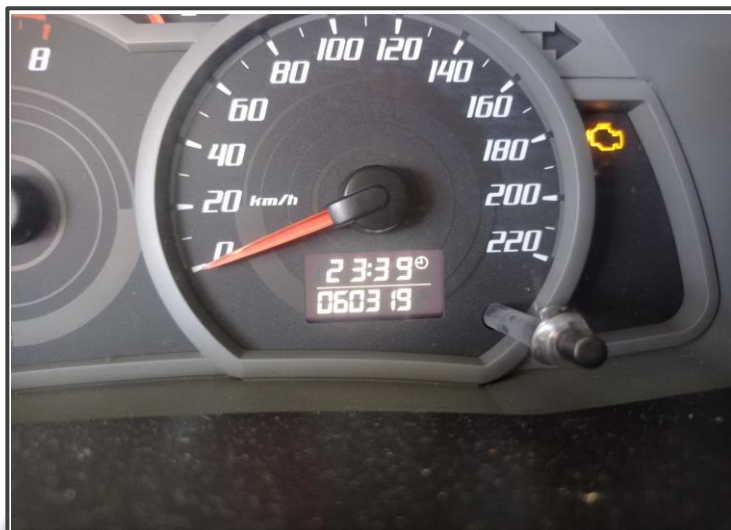
Odômetro do Veículo: **60.319**

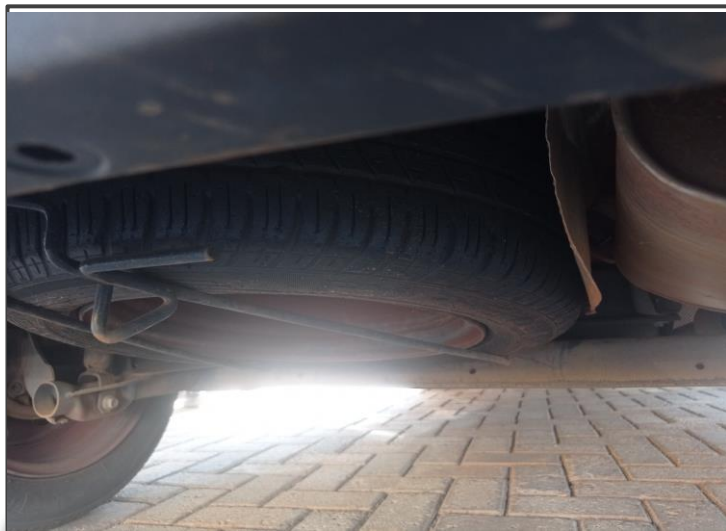
Itens Obrigatórios: Equipamentos Obrigatórios OK

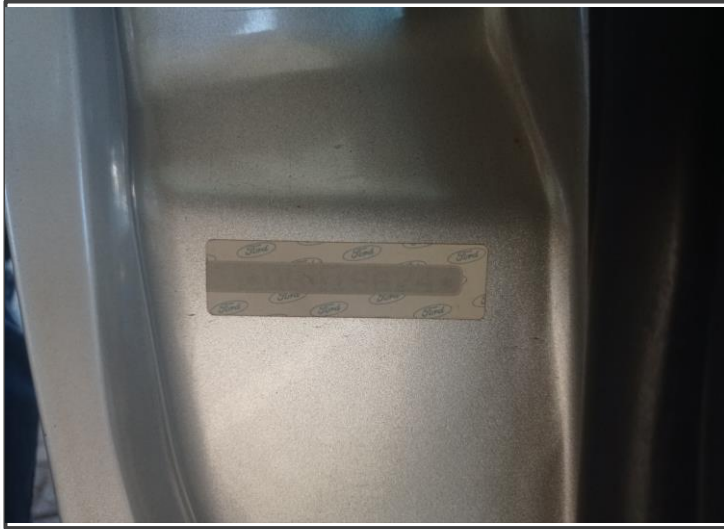
➡ Etiqueta Obrigatória da Coluna da Porta

Coluna da Porta: ✓ Etiqueta Original. Compartimento do Motor: ✓ Etiqueta Original.
