## APRESENTAÇÃO

| NO. LAUDO: | 5807655 |

| MARCA: | FIAT |
| MODELO: | MOBI LIKE |

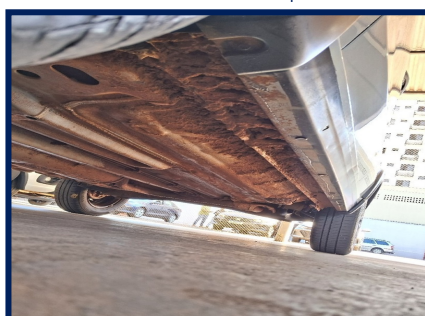
Caixa De Ar Esq

CAIXA DE AR LADO ESQUERDO COM TERRA SEM VISUALIZAÇÃO DE DETALHES, 4X TRINCO DA PORTA COM FERRUGEM.
