## APROVADO COM APONTAMENTO

| NO. LAUDO: | 5884796 |

| MODELO: | MOBI LIKE |
| PLACA: | TD08H65 |

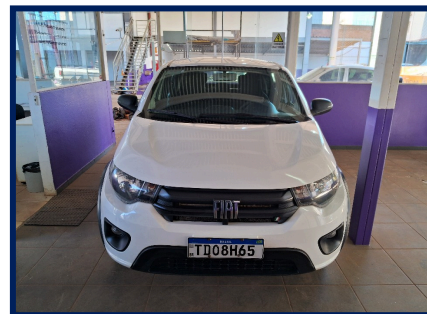
FRENTE 90 GRAUS

PLACA DIANTEIRA FURADA. SEM TAMPÃO. CRASHBOX DIANTEIRO AMASSADO. TODOS OS TRINCO FERRUGEM. CAPÔ COM ASPECTO DE REMOÇÃO.

PLACA DESBOTADA / ILEGÍVEL / DANIFICADA

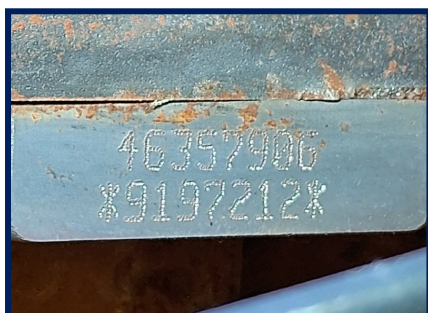
Motor

DENTRO DOS PADRÕES HABITUAIS DO FABRICANTE

É A MESMA QUE CONSTA NA BIN OU CRLV

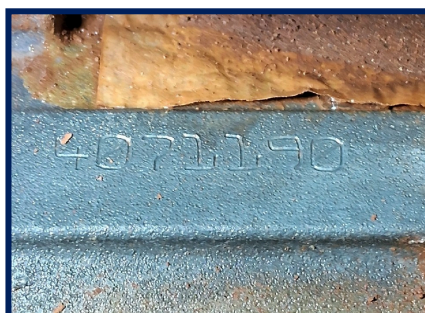
Câmbio

DENTRO DOS PADRÕES HABITUAIS DO FABRICANTE

NÃO POSSUI CADASTRO NA BIN

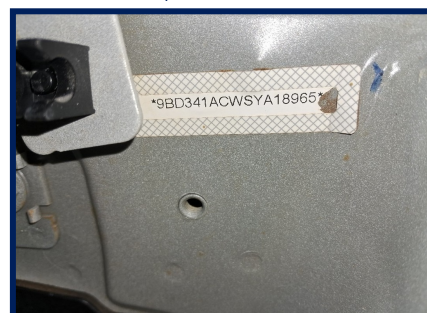
Etiqueta ETA Motor

ETA DENTRO DOS PADRÕES / NUMERAÇÃO COINCIDE COM O CHASSI

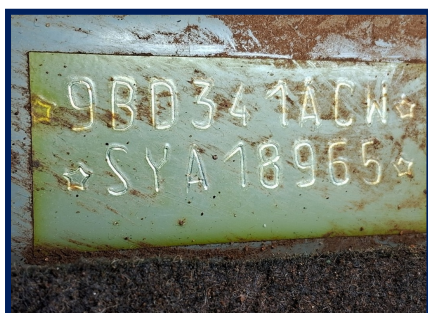
Chassi

| NUMERAÇÃO IDENTIFICADORA : | DENTRO DOS PADRÕES HABITUAIS DO FABRICANTE |
| CHAPA SUPORTE : | REGIÃO ÍNTEGRA |

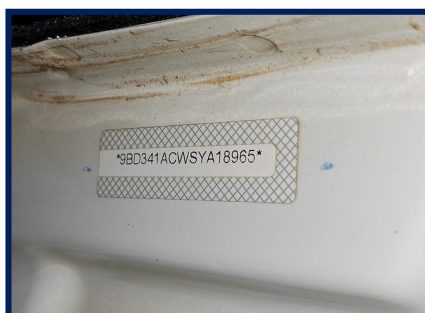
Foto eta coluna

ETA DENTRO DOS PADRÕES / NUMERAÇÃO COINCIDE COM O CHASSI

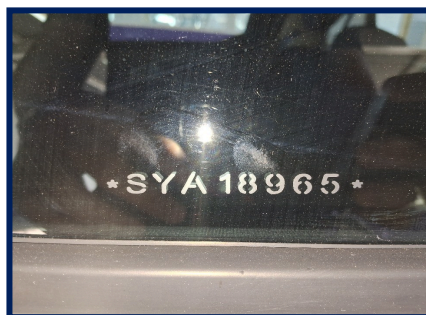
Gravação do vidro

GRAVAÇÃO ORIGINAL / COINCIDE COM O CHASSI

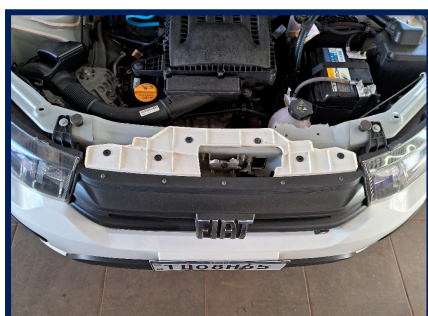
Painel Dianteiro

PEQUENA AVARIA/REPARO
