## APRESENTAÇÃO

| NO. LAUDO: | 5853021 |

| MODELO: | MOBI LIKE |
| PLACA: | TDO8110 |

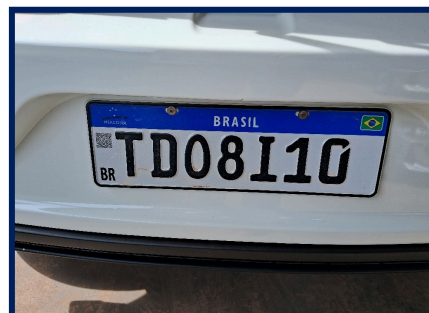
Placa

PLACA AUSENTE

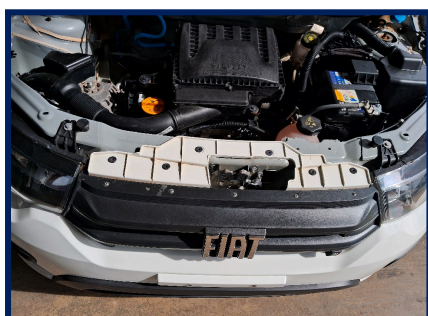
Painel Dianteiro

CRASHBOX DIANTEIRO AMASSADO, PARAFUSO DO CAPÔ COM ASPECTO DE REMOÇÃO, SEM PLACA DIANTEIRA, AS DUAS CAIXA DE AR COM TERRA SEM CONSEGUIR VER DETALHES E AFERIR, TODOS OS TRINCO COM FERRUGEM.

PEQUENA AVARIA/REPARO
