## APRESENTAÇÃO

| NO. LAUDO: | 5876036 |

| MODELO: | SPIN 1.8L AT LTZ |
| PLACA: | TJA4J79 |

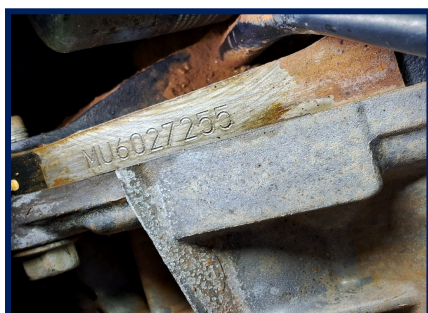
Motor

DENTRO DOS PADRÕES HABITUAIS DO FABRICANTE

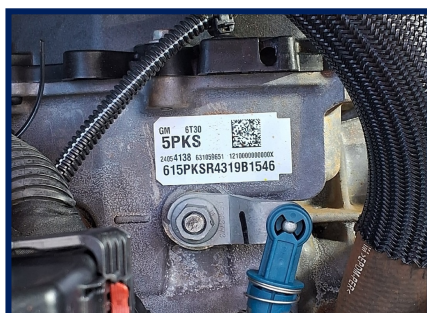
Câmbio

DENTRO DOS PADRÕES HABITUAIS DO FABRICANTE

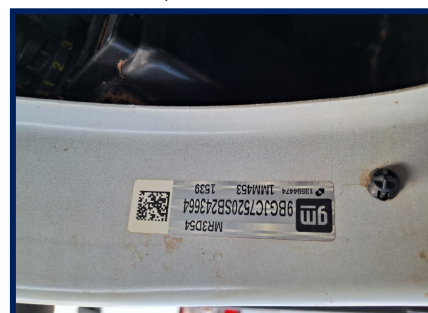
Etiqueta ETA Motor

ETA DENTRO DOS PADRÕES / NUMERAÇÃO COINCIDE COM O CHASSI

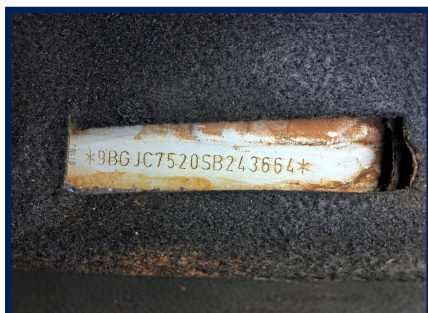
Chassi

| NUMERAÇÃO IDENTIFICADORA : | DENTRO DOS PADRÕES HABITUAIS DO FABRICANTE |

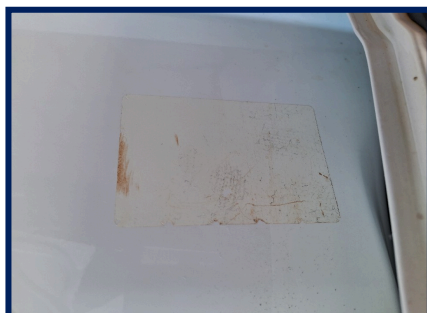
Foto eta coluna

ETIQUETA ETA COLUNA REMOVIDA. CAPÔ COM ASPECTO DE REMOÇÃO. PARALAMA INTERNO ESQUERDO RECUPERADO COM SPORTER, JUNÇÃO, PAINEL TRASEIRO E PONTA DA LONGARINA TRASEIRA DIREITA AMASSADA, ACABAMENTO DE PLÁSTICO COLUNA A ESQUERDA FURADO.

ETA BATENTE DA PORTA :

AUSENTE/REMOVIDA

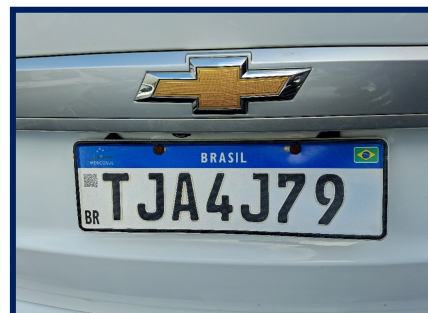
Placa

PLACA DENTROS DOS PADRÕES

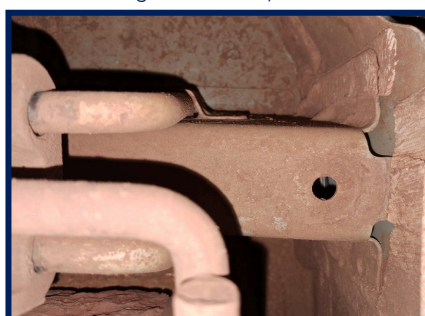
Longarina traseira/direita

| LONGARINA TRASEI. DIR. : | HASTE REPARADA/AVARIADA |

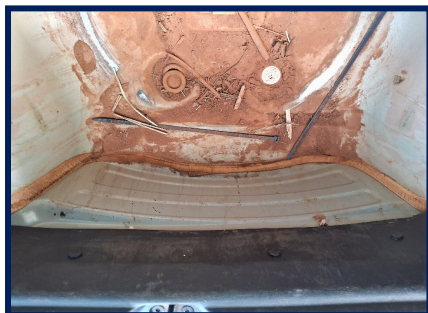
JUNÇÃO ASSOALHO/PAINE LTRAS

| PAINEL TRASEIRO . : | AMASSADO |

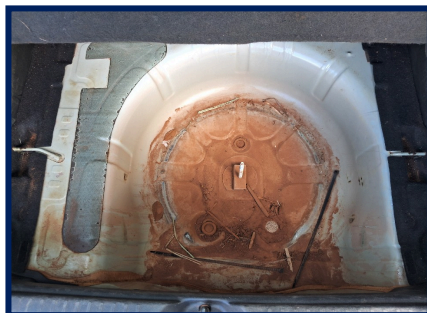
Assoalho Int. Portamalas

| CAIXA DE ESTEPE(DIVISÃO ASSOALHO DO PORTAMALAS): | AMASSADO/AVARIADO |
