## LAUDO CAUTELAR VEICULAR - PEQUENO PORTE

| Marca/Modelo: | NISSAN/KICKS SV CVT | | |

## Conclusão do Laudo: VEÍCULO APROVADO COM OBSERVAÇÕES

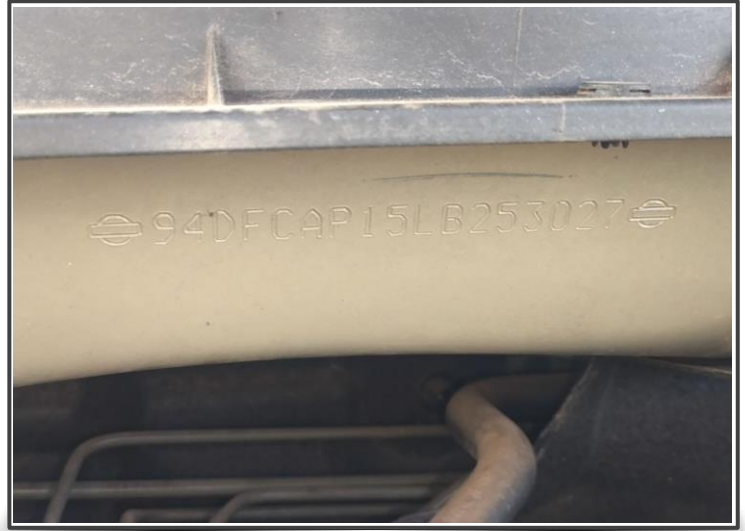
Macro Foto Nº Chassi: **94DFCAP15LB253027**

- ✓ NÃO Apresentava Indícios Evidentes de Adulteração (Chassi ORIGINAL).
- ✓ Efetuada a Pesquisa da Ficha de Montagem do Veículo; Constata-se que o Chassi era Original de Fábrica.

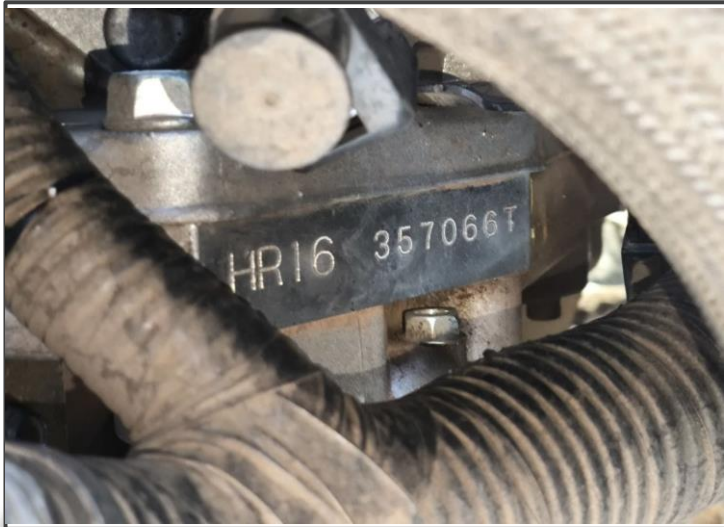
Foto do Número do Motor: **HR16357066T**

- ✓ NÃO Apresentava Indícios Evidentes de Adulteração.
- ✓ Motor em Conformidade com a BIN (Base de Identificação Nacional).

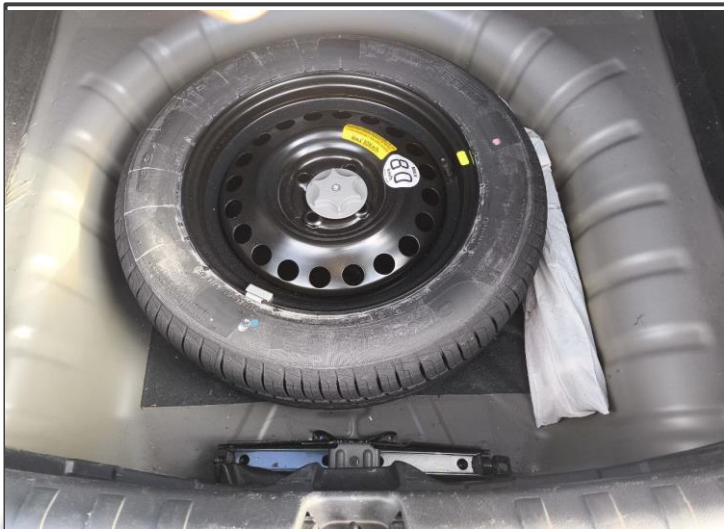
Itens Obrigatórios: Equipamentos Obrigatórios OK

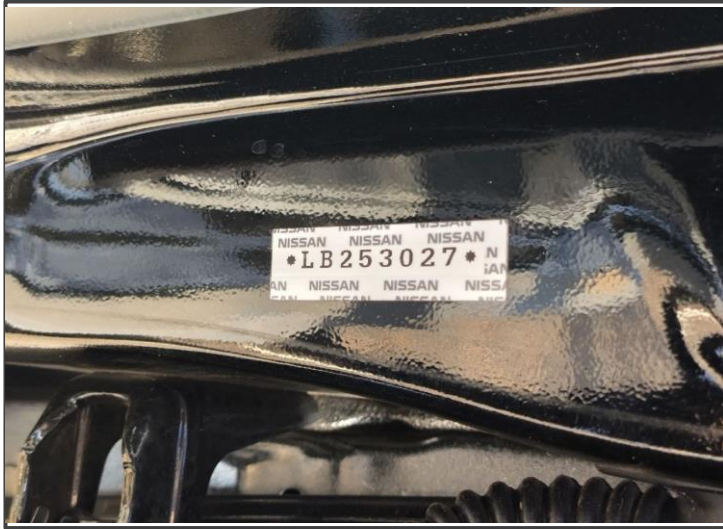
➔ Etiqueta Obrigatória da Coluna da Porta

Coluna da Porta: ✓ Etiqueta Original. Compartimento do Motor: ✓ Etiqueta Original.

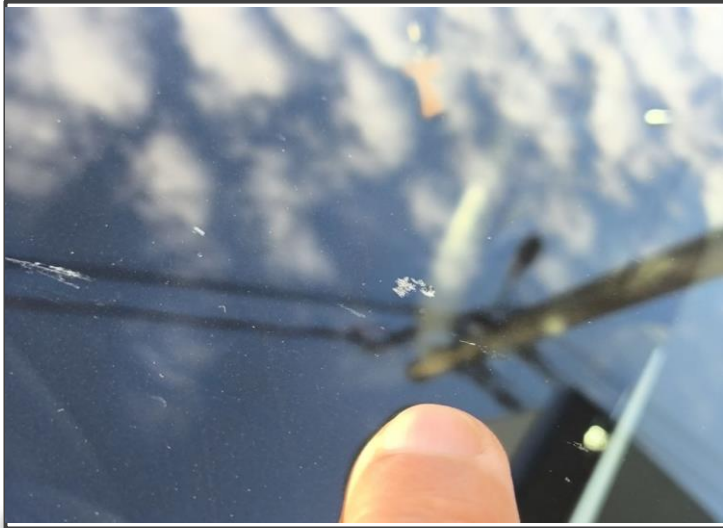
➡ Foto das Condições do vidro dianteiro (Para-brisa)

Observações: VEÍCULO POSSUI PARABRISA TRINCADO.
