## LAUDO CAUTELAR VEICULAR - PEQUENO PORTE

| Marca/Modelo: | I/FORD RANGER XLSBLK2A22 | | | | |
| Número do Chassi: | 8AFAR22R5PJ313012 | | | Inspetor Técnico: | DEIVID SILVA |

## Conclusão do Laudo: ✓ VEÍCULO APROVADO

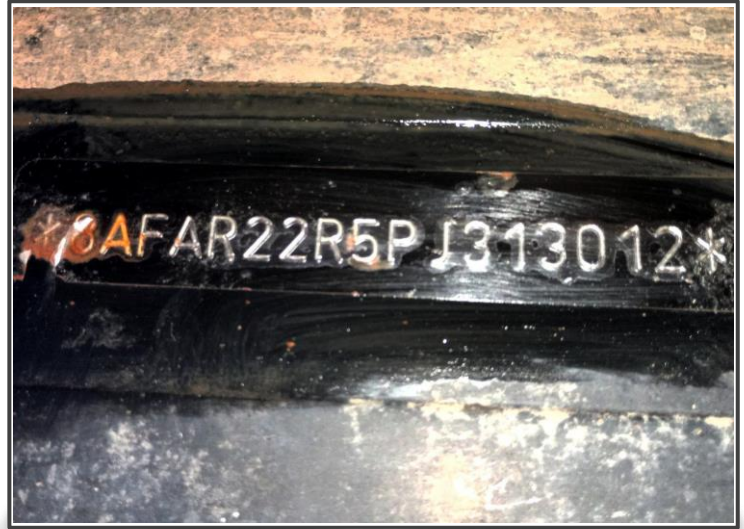
Macro Foto Nº Chassi: **8AFAR22R5PJ313012**

- ✓ NÃO Apresentava Indícios Evidentes de Adulteração (Chassi ORIGINAL).
- ✓ Efetuada a Pesquisa da Ficha de Montagem do Veículo; Constatou-se que o Chassi era Original de Fábrica.

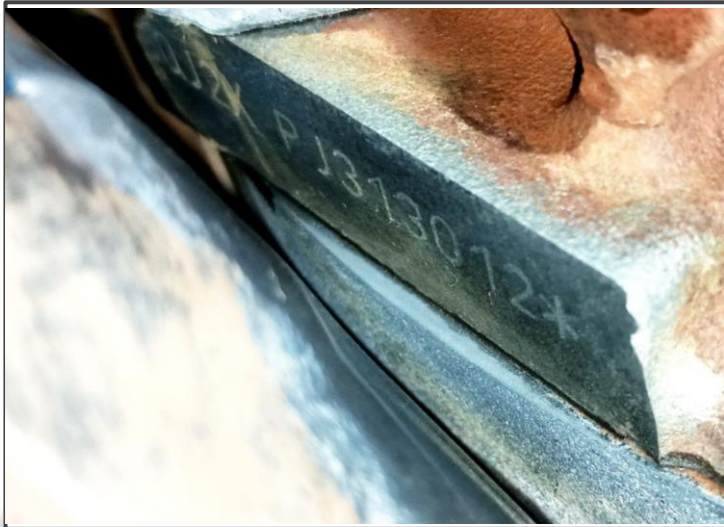
Foto do Número do Motor: **QJ2XPJ313012**

- ✓ NÃO Apresentava Indícios Evidentes de Adulteração.
- ✓ Motor em Conformidade com a BIN (Base de Identificação Nacional).

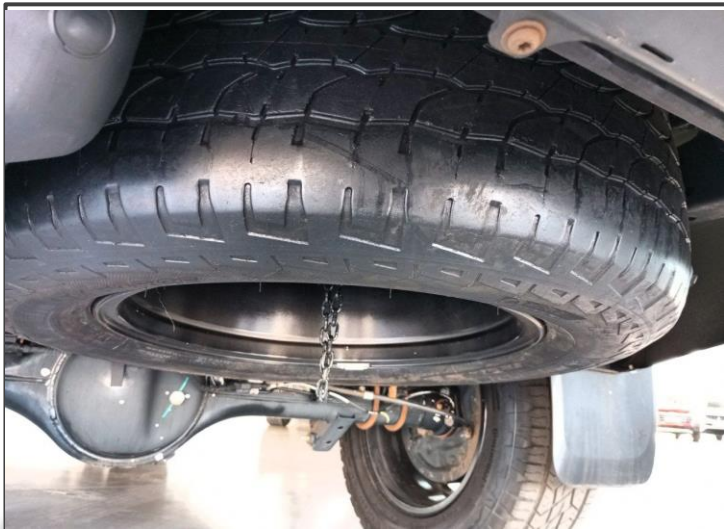
Itens Obrigatórios: Equipamentos Obrigatórios OK

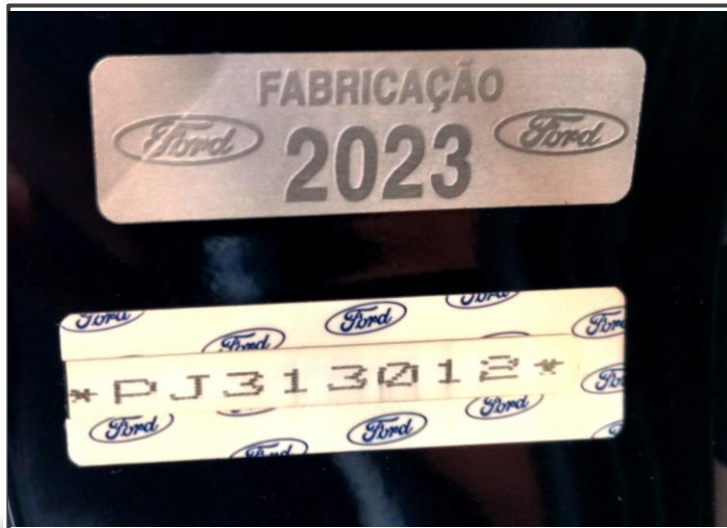
➡ Etiqueta Obrigatória da Coluna da Porta

Coluna da Porta: ✓ Etiqueta Original. Compartimento do Motor: ✓ Etiqueta Original.

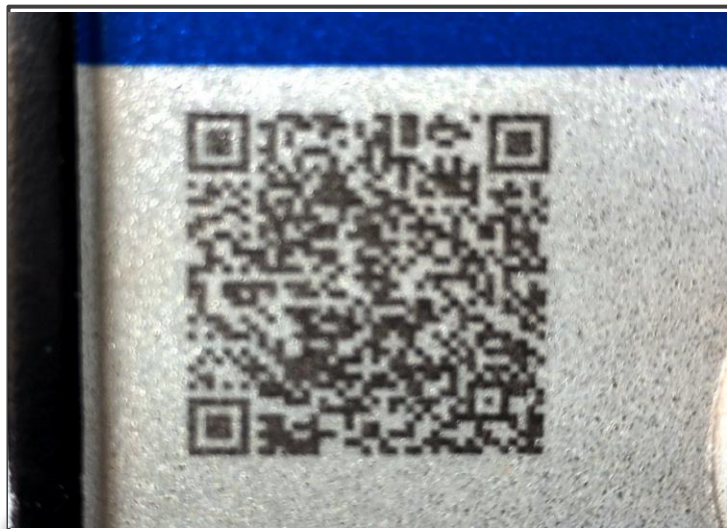
➡ Macro Foto do QR Code/Lacre da Placa

CRCode: Não Violado Placa: Mercosul

Situação da Placa: A PLACA ESTÁ OK

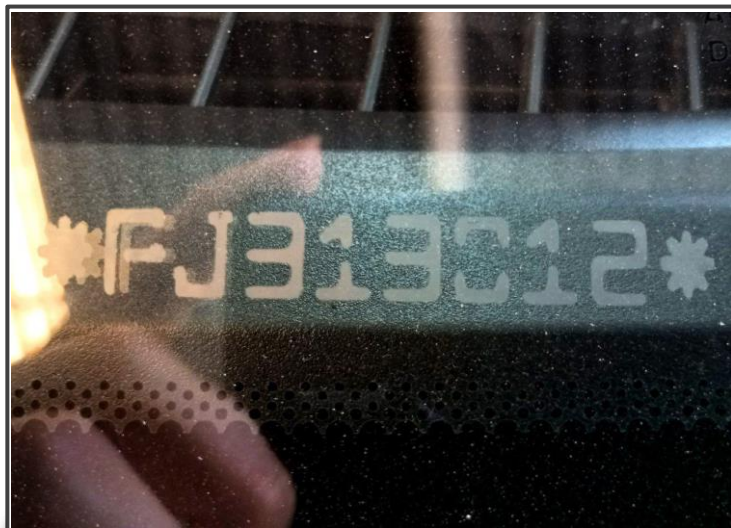
➡ Foto da Gravação do Vidro Para-Brisas

Dianteiro (Para-Brisas) ✓ Vidro Original.  
Porta Dianteira Esquerda: ✓ Vidro Original.  
Porta Traseira Esquerda: ✓ Vidro Original.  
Lateral Traseira Esquerda: ✓ Vidros Inexistentes.  
Vidro Traseiro: ✓ Vidro Original.  
Porta Dianteira Direita: ✓ Vidro Original.  
Porta Traseira Direita: ✓ Vidro Original.  
Lateral Traseira Direita: ✓ Vidros Inexistentes.
