## LAUDO CAUTELAR VEICULAR - PEQUENO PORTE

| Marca/Modelo: | JEEP/COMPASS TRAILHAWK D | | |
| Ano de Fabricação: | 2016 | Modelo: | 2017 |

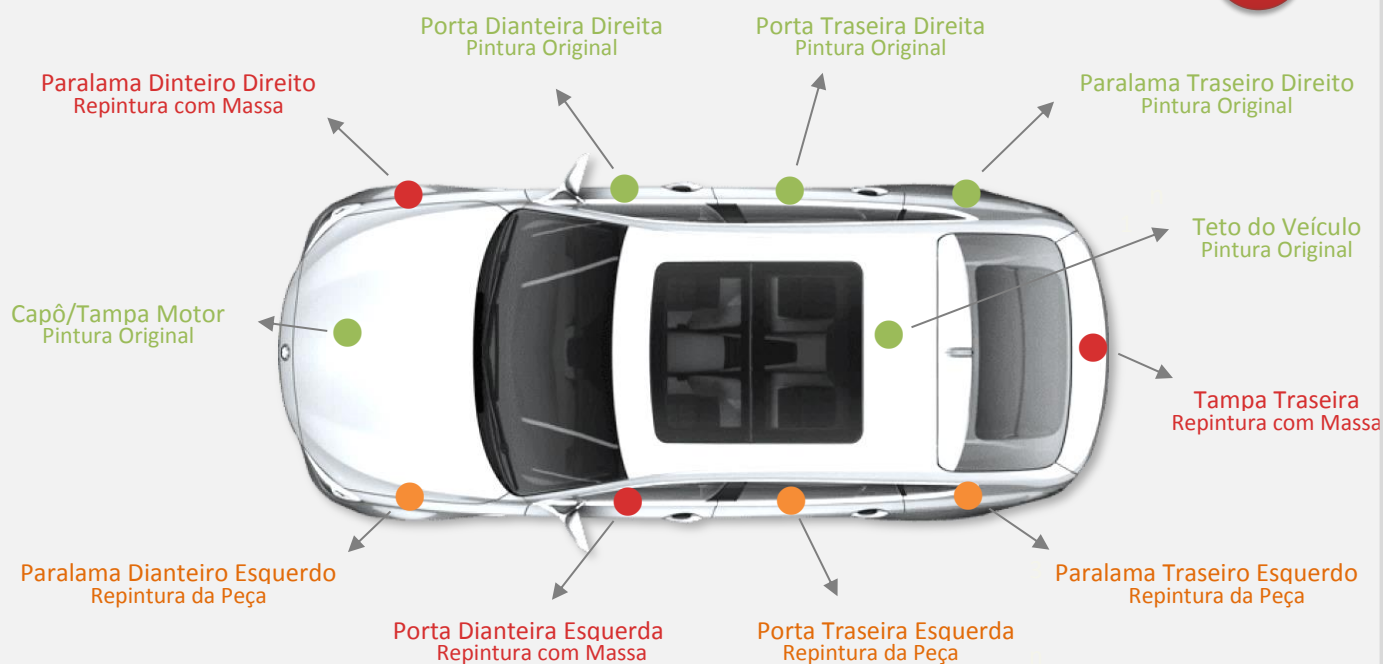
## Detalhe do Teste de Pintura

Observações: VEÍCULO POSSUI REPINTURA NO PARALAMA TRASEIRO DIREITO, PORTA TRASEIRA ESQUERDA, PARALAMA DIANTEIRO ESQUERDO. CORREÇÃO DE MASSA PLÁSTICA PARALAMA DIANTEIRO DIREITO, TAMPA TRASEIRA E PORTA DIANTEIRA ESQUERDA.

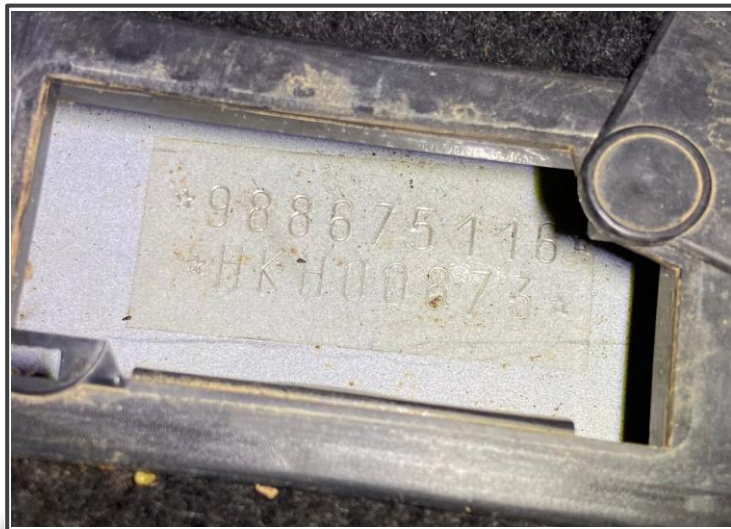
Macro Foto Nº Chassi: **988675116HKH00873**

- ✓ NÃO Apresentava Indícios Evidentes de Adulteração (Chassi ORIGINAL).
- ✓ Efetuada a Pesquisa da Ficha de Montagem do Veículo; Consta-se que o Chassi era Original de Fábrica.

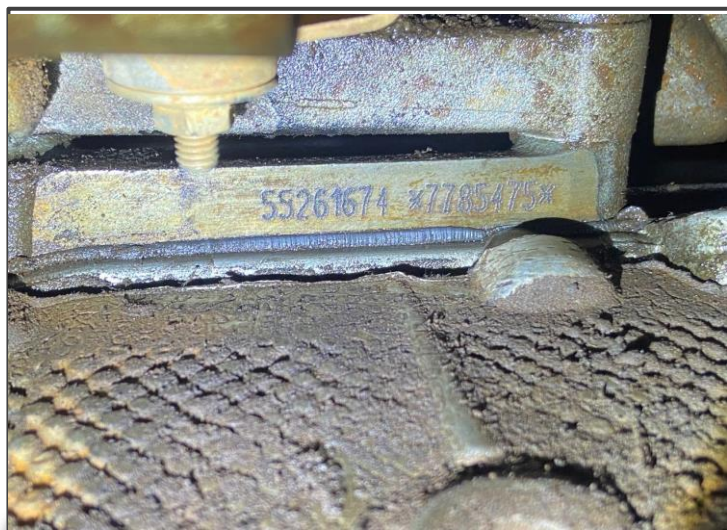
Foto do Número do Motor: **552616747785475\***

- ✓ NÃO Apresentava Indícios Evidentes de Adulteração.
- ✓ Motor em Conformidade com a BIN (Base de Identificação Nacional).

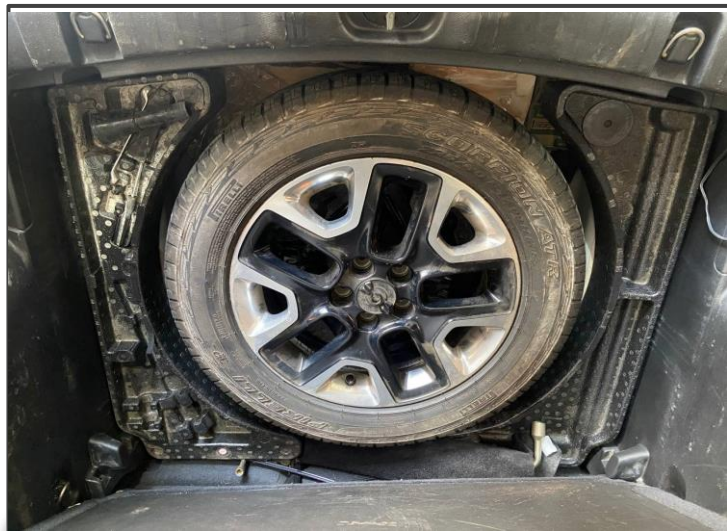
Itens Obrigatórios: Equipamentos Obrigatórios OK

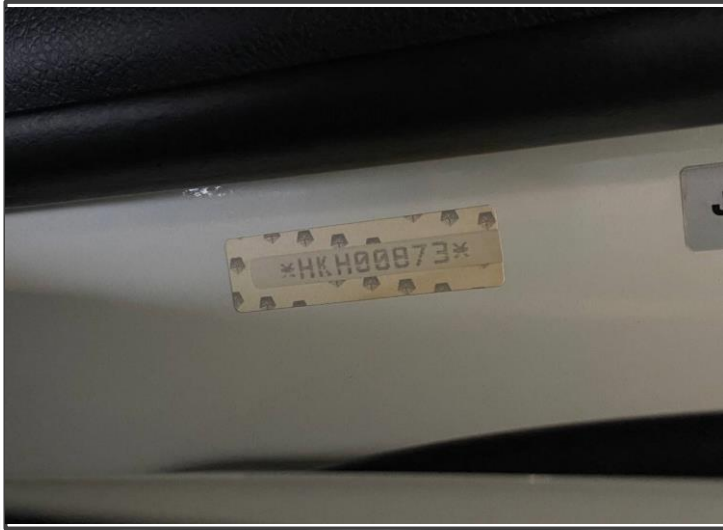
➡ Etiqueta Obrigatória da Coluna da Porta

Coluna da Porta: ✓ Etiqueta Original.

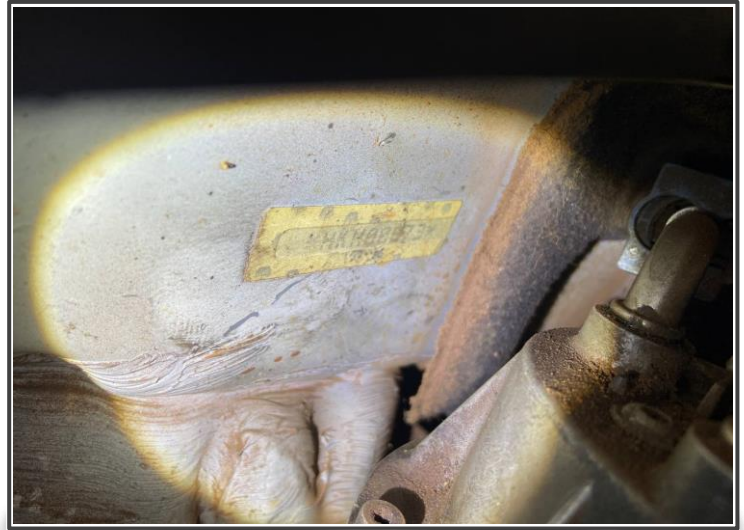
➡ Etiqueta Obrigatória do Compartimento do Motor

Compartimento do Motor: ✓ Etiqueta Original.

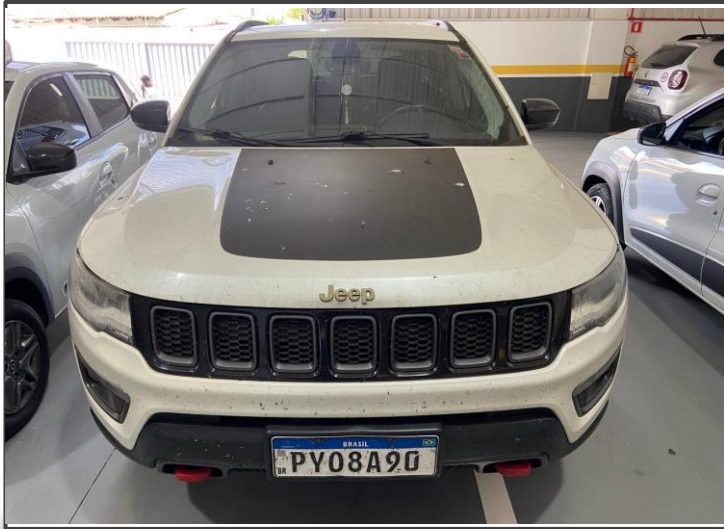
➡ Foto das Condições do vidro dianteiro (Para-brisa)

- Dianteiro (Para-Brisas) ⚠ Vidro Não Original (Grav. Paralela).
- Porta Diant. Esquerda: ✓ Vidro Original.
- Porta Tras. Esquerda: ✓ Vidro Original.
- Lateral Tras. Esquerda: ✓ Vidro Originalmente Sem Gravação.
- Vidro Traseiro: ✓ Vidro Original.
