## SITUAÇÃO GERAL

APROVADO

| NO. LAUDO: | 5770849 |

| MODELO: | NIVUS HL TSI |

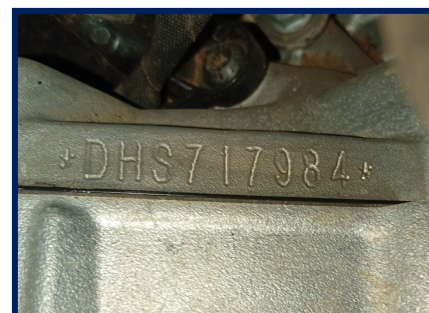
Motor

DENTRO DOS PADRÕES HABITUAIS DO FABRICANTE

É A MESMA QUE CONSTA NA BIN OU CRLV

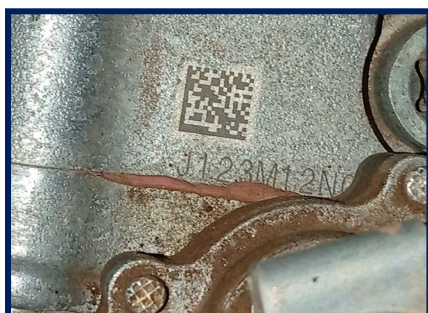
Câmbio

NO. CÂMBIO NO VEÍCULO: SEM ACESSO / OBSTRUÍDA

NUMERAÇÃO OBSTRUÍDA (ITEM EXCLUÍDO DO PARECER)

NÃO POSSUI CADASTRO NA BIN

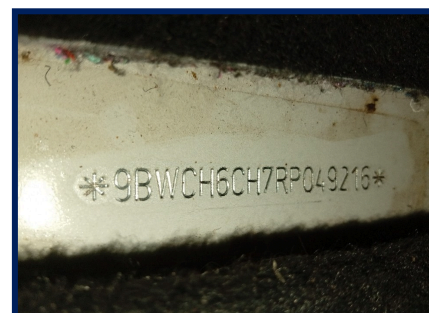
Chassi

NUMERAÇÃO IDENTIFICADORA : DENTRO DOS PADRÕES HABITUAIS DO FABRICANTE

CHAPA SUPORTE : REGIÃO ÍNTEGRA

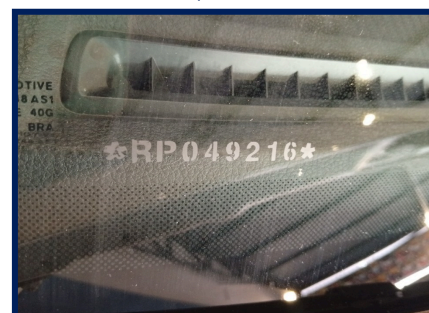
Gravação do vidro

GRAVAÇÃO NÃO ORIGINAL / COINCIDE COM O CHASSI

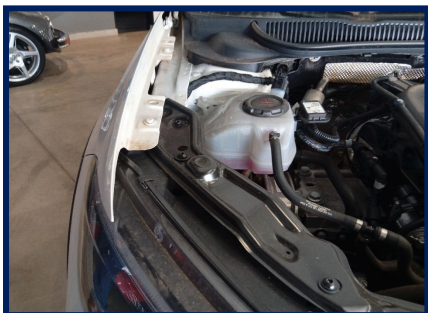
Torre amort diant/direita

SEM AVARIAS APARENTES

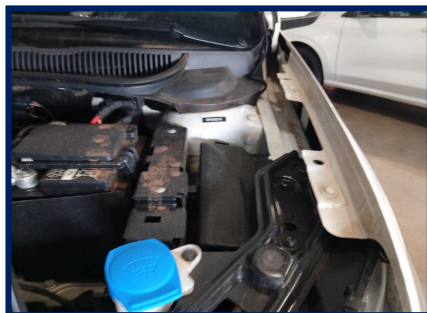
Torre amort diant/esquer

SEM AVARIAS APARENTES

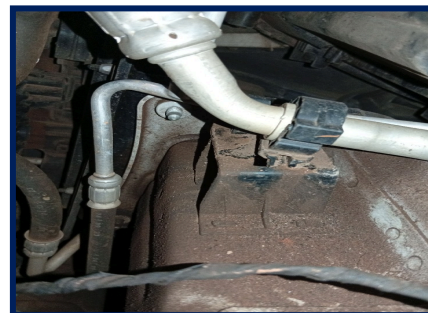
Longarina dianti/direita

SEM AVARIAS APARENTES

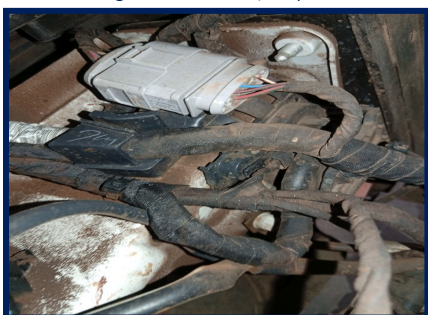
Longarina dianteira/esquerda

SEM AVARIAS APARENTES

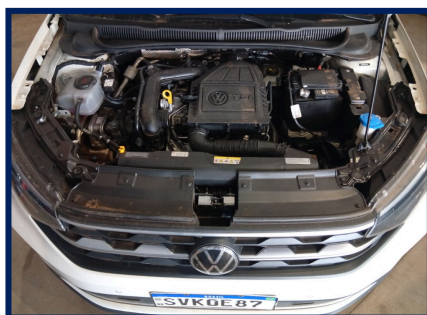
Painel Dianteiro

SEM AVARIAS APARENTES

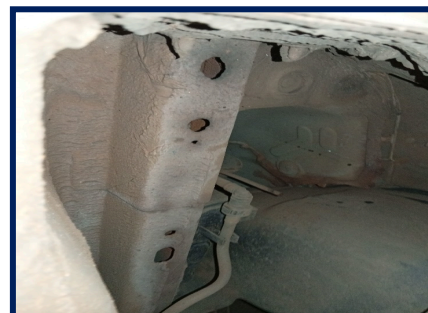
Longarina traseira/esquerda

SEM AVARIAS APARENTES

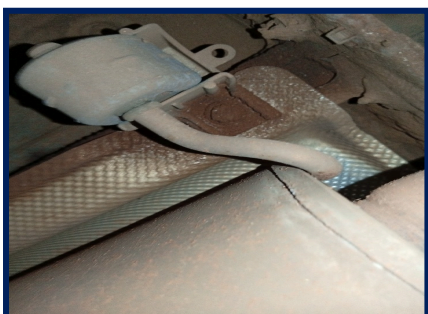
Longarina traseira/direita

SEM AVARIAS APARENTES

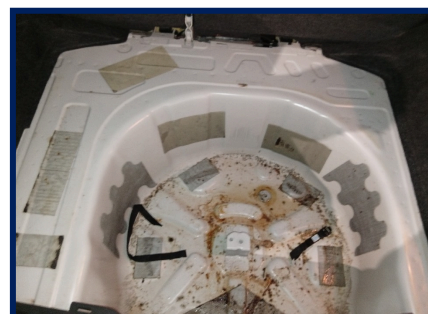
Assoalho Int. Portamalas

SEM AVARIAS APARENTES (ÁREA VISÍVEL)

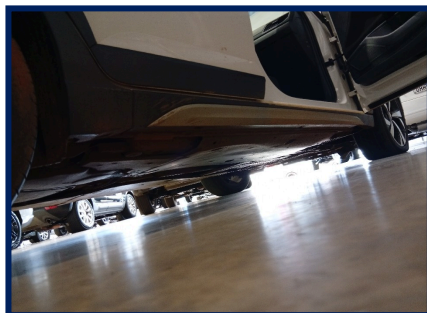
CAIXA DE AR DIR.

SEM AVARIAS APARENTES
