## LAUDO CAUTELAR VEICULAR - PEQUENO PORTE

| Placa: | OPP7F88 | Estado: | MG |
| Marca/Modelo: | CHEV/ONIX 10TAT LT1 | | |

## Conclusão do Laudo: ✓ VEÍCULO APROVADO

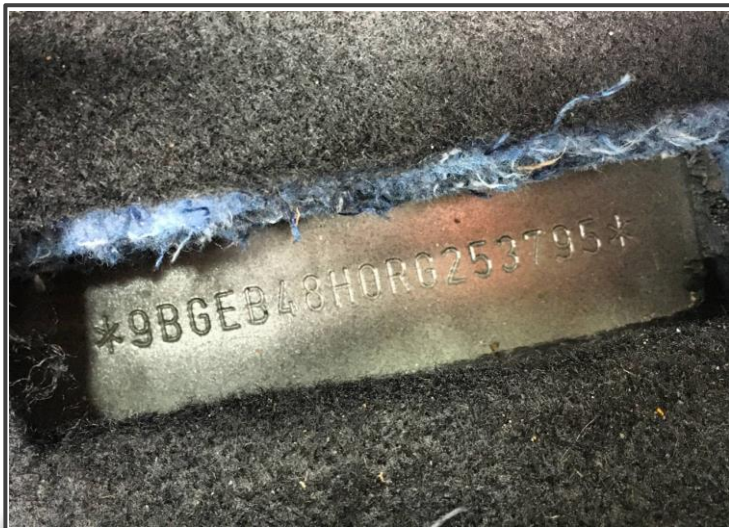
Macro Foto Nº Chassi: **9BGEB48H0RG253795**

- ✓ NÃO Apresentava Indícios Evidentes de Adulteração (Chassi ORIGINAL).
- ✓ Efetuada a Pesquisa da Ficha de Montagem do Veículo; Constata-se que o Chassi era Original de Fábrica.

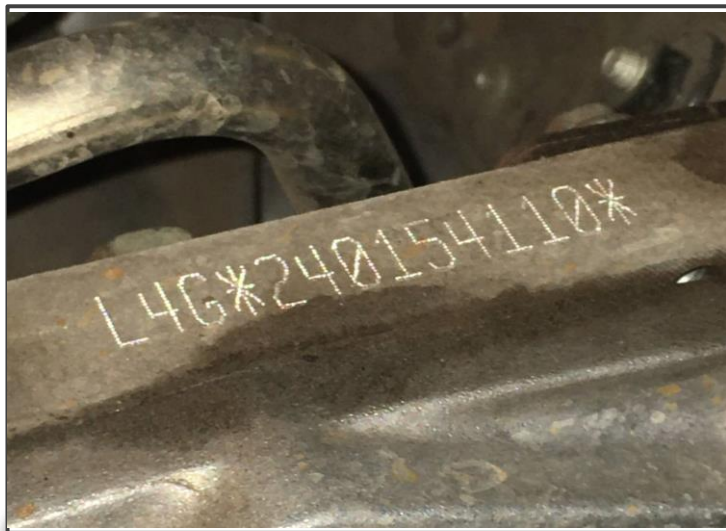
Foto do Número do Motor: **L4G240154110**

- ✓ NÃO Apresentava Indícios Evidentes de Adulteração.
- ✓ Motor em Conformidade com a BIN (Base de Identificação Nacional).

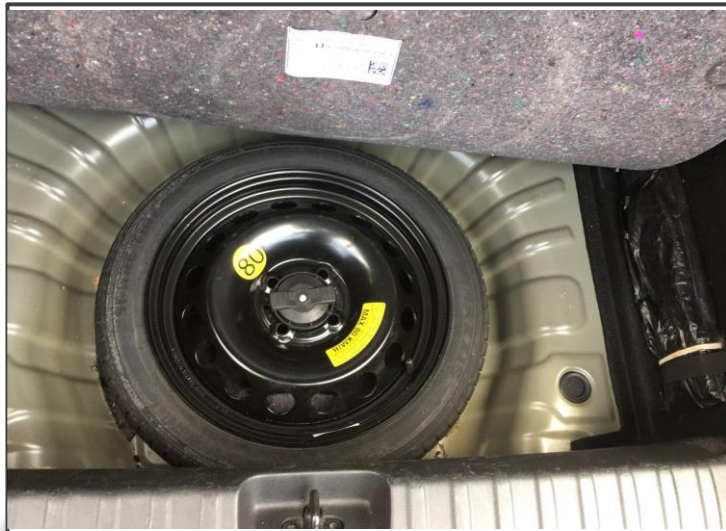
Itens Obrigatórios: Equipamentos Obrigatórios OK

Situação: Equipamentos Obrigatórios OK

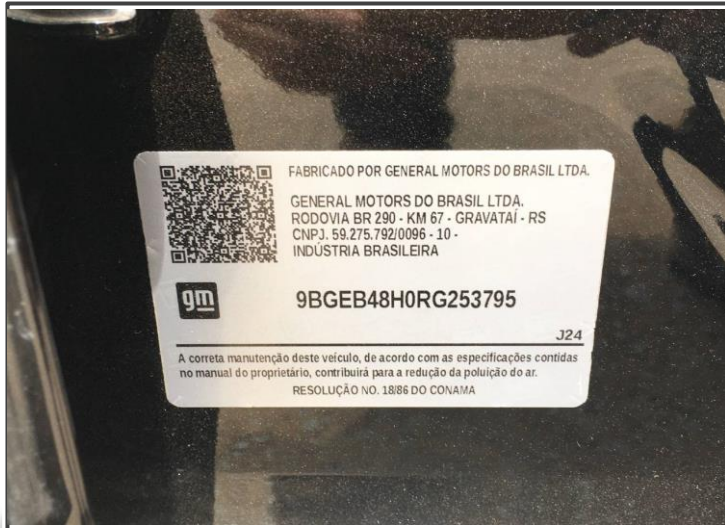
➡ Etiqueta Obrigatória da Coluna da Porta

Coluna da Porta: ✓ Etiqueta Original. Compartimento do Motor: ✓ Etiqueta Original.

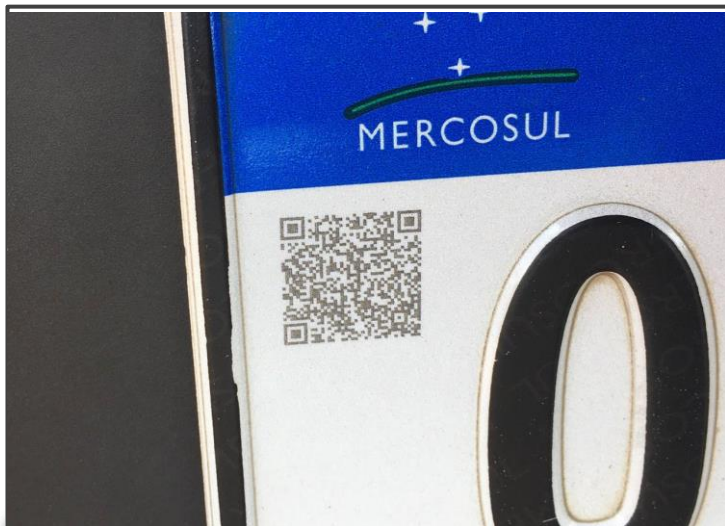
➡ Macro Foto do QR Code/Lacre da Placa

CRCode: Não Violado Placa: Mercosul

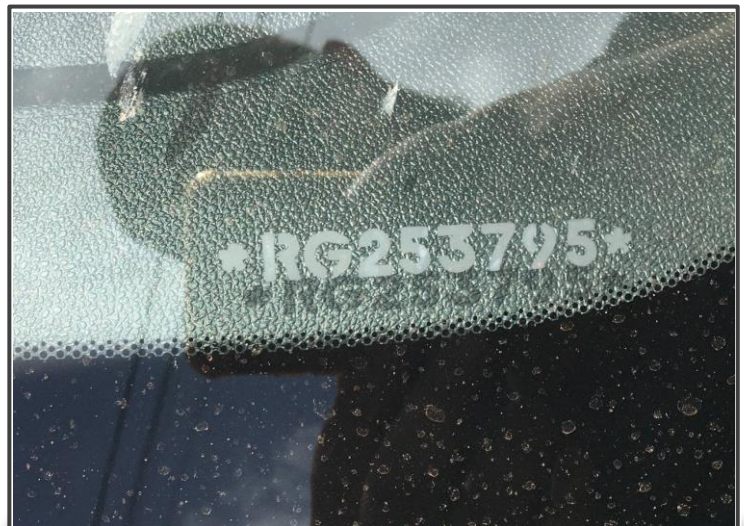
➡ Foto da Gravação do Vidro Para-Brisas

- Dianteiro (Para-Brisas) ✓ Vidro Original.
- Porta Diant. Esquerda: ✓ Vidro Original.
- Porta Tras. Esquerda: ✓ Vidro Original.
- Lateral Tras. Esquerda: ✓ Vidros Inexistentes.
- Vidro Traseiro: ✓ Vidro Original.
- Porta Diant. Direita: ✓ Vidro Original.
- Porta Tras. Direita: ✓ Vidro Original.
- Lateral Tras. Direita: ✓ Vidros Inexistentes.
