## LAUDO CAUTELAR VEICULAR - PEQUENO PORTE

| Placa: | RUE2G73 | Estado: | MG |
| Marca/Modelo: | CAOACHERY/TIGGO8 1.6TGD | | |

## Conclusão do Laudo: VEÍCULO APROVADO COM OBSERVAÇÕES

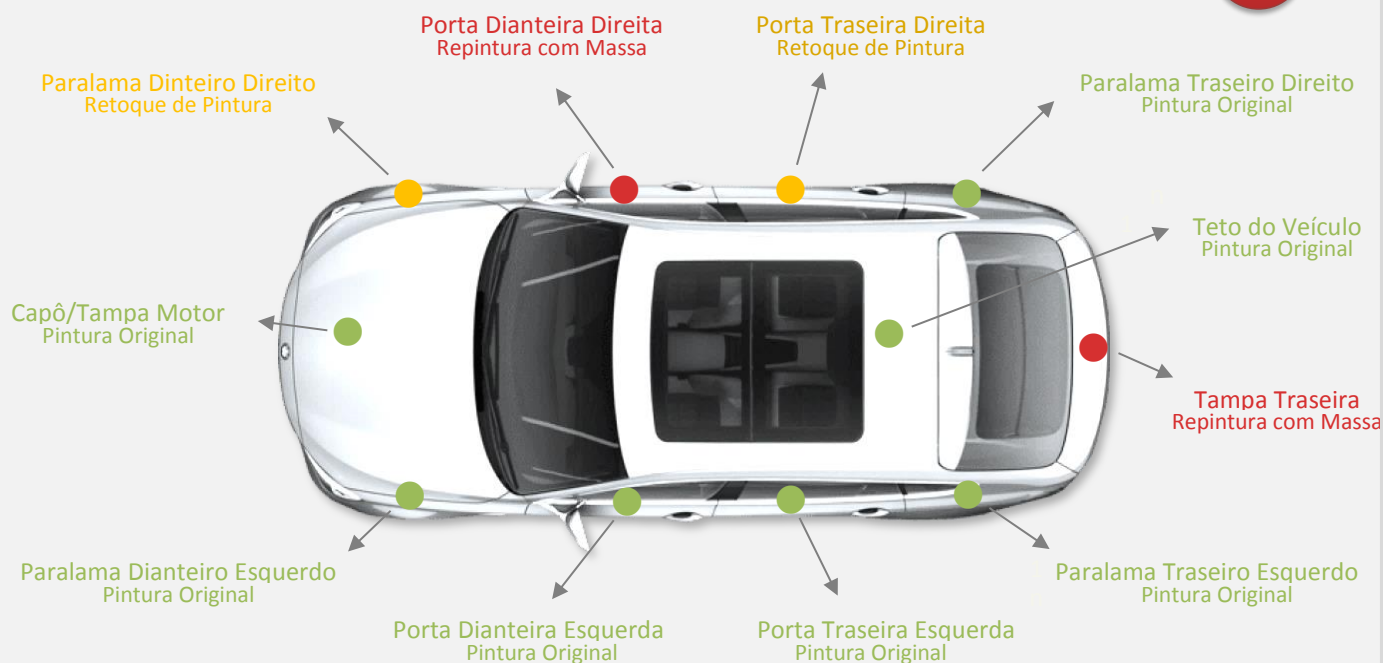
## Detalhe do Teste de Pintura

Observações: VEÍCULO POSSUI RETOQUE DE PINTURA NO PARALAMA DIANTEIRO DIREITO E PORTA TRASEIRA DIREITA. REPINTURA COM MASSA NA PORTA DIANTEIRA DIREITA E TAMPA DO PORTA MALAS.

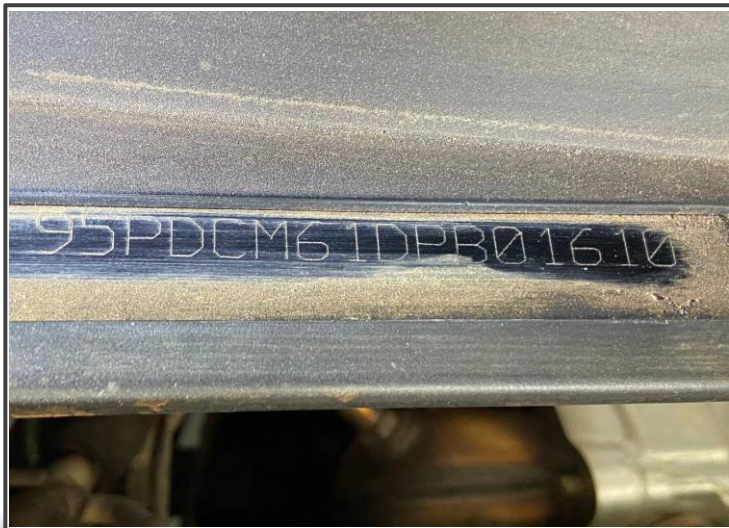
Macro Foto Nº Chassi: **95PDCM61DPB016109**

- ✓ NÃO Apresentava Indícios Evidentes de Adulteração (Chassi ORIGINAL).
- ✓ Efetuada a Pesquisa da Ficha de Montagem do Veículo; Constata-se que o Chassi era Original de Fábrica.

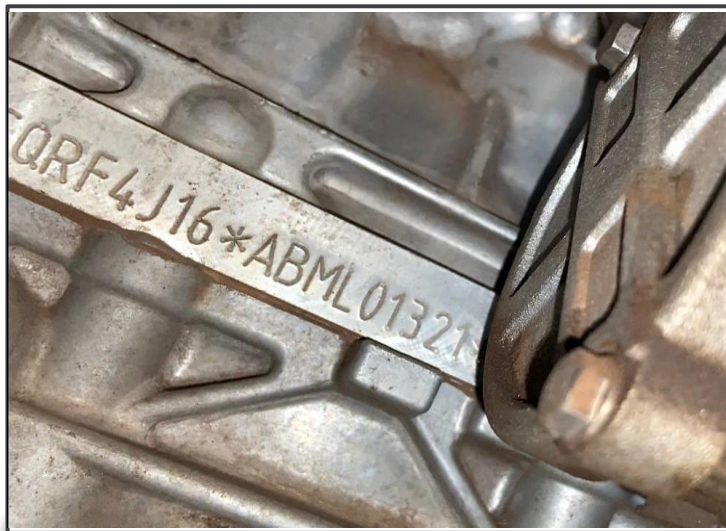
Foto do Número do Motor: **SQRF4J16ABML01321**

- ✓ NÃO Apresentava Indícios Evidentes de Adulteração.
- ✓ Motor em Conformidade com a BIN (Base de Identificação Nacional).

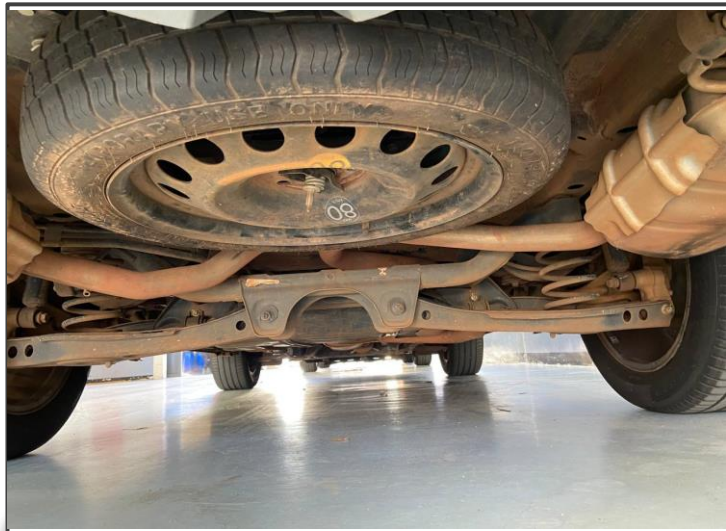
Itens Obrigatórios: Equipamentos Obrigatórios OK

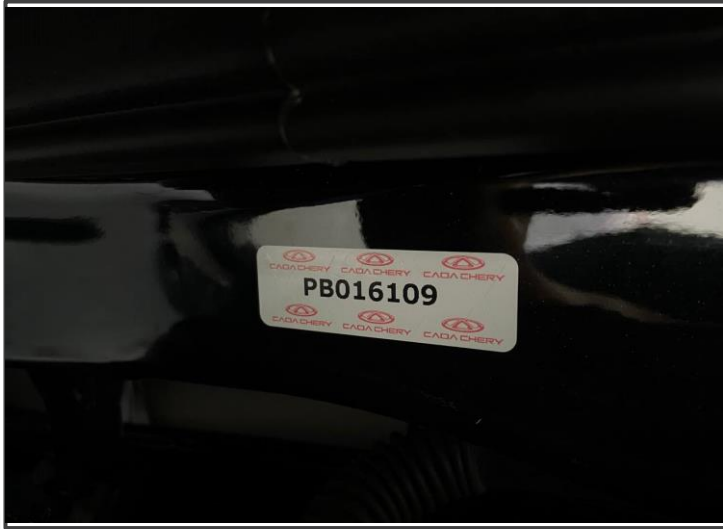
➔ Etiqueta Obrigatória da Coluna da Porta

Coluna da Porta: ✓ Etiqueta Original. Compartimento do Motor: ✓ Etiqueta Original.

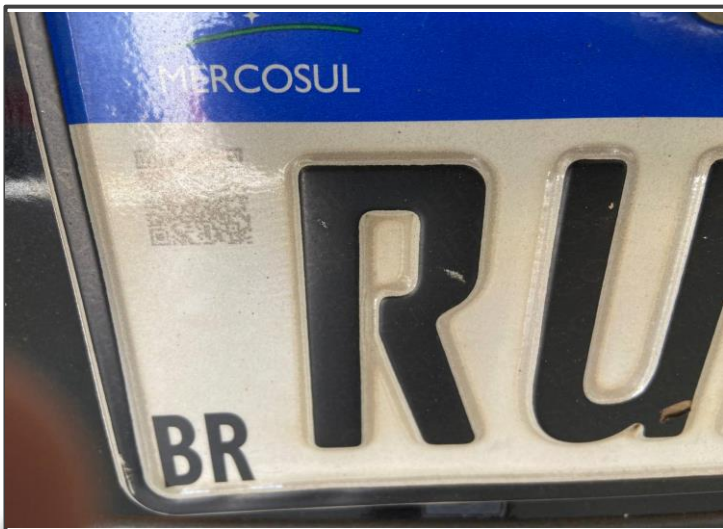
➔ Macro Foto do QR Code/Lacre da Placa

CRCODE: Não Violado Placa: Mercosul
