## SITUAÇÃO GERAL

APROVADO

| NO. LAUDO: | 5765439 |

| MODELO: | COMPASS LONG TF |

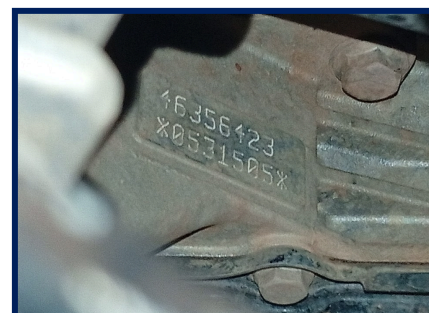
Motor

DENTRO DOS PADRÕES HABITUAIS DO FABRICANTE

É A MESMA QUE CONSTA NA BIN OU CRLV

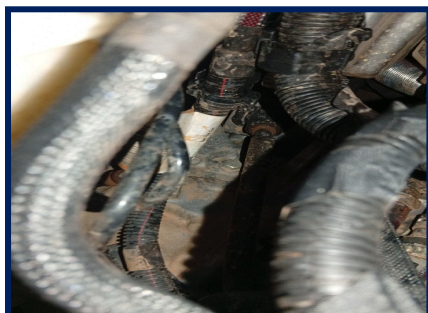
Câmbio

NUMERAÇÃO OBSTRUIDA (ITEM EXCLUÍDO DO PARECER)

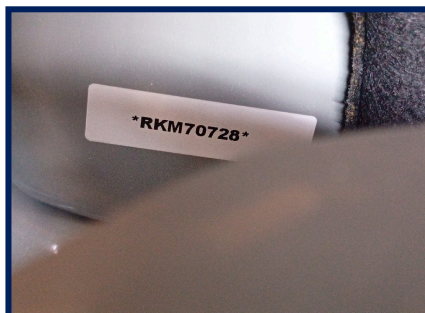
Etiqueta ETA Motor

| ETA MOTOR : | ETA DENTRO DOS PADRÕES / NUMERAÇÃO COINCIDE COM O CHASSI |

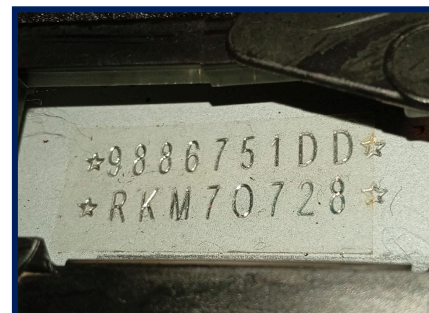
Chassi

DENTRO DOS PADRÕES HABITUAIS DO FABRICANTE

REGIÃO ÍNTEGRA

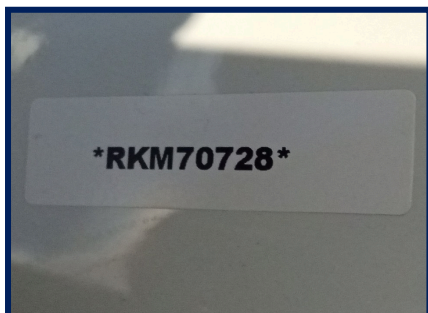
Foto eta coluna

| ETA BATENTE DA PORTA : | ETA DENTRO DOS PADRÕES / NUMERAÇÃO COINCIDE COM O CHASSI |

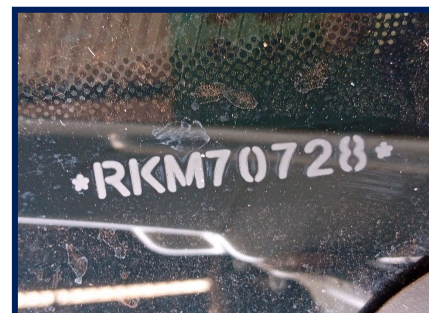
Gravação do vidro

| PARABRISA : | GRAVAÇÃO ORIGINAL / COINCIDE COM O CHASSI |

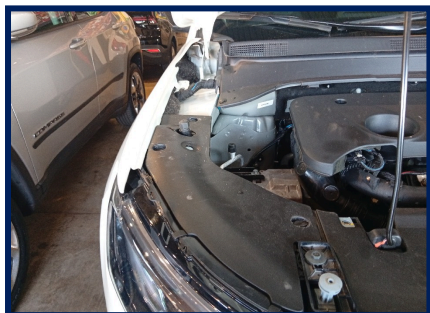
Torre amort diant/direita

| TORRE DO AMORTECEDOR DIANTEI. DIR. : | SEM AVARIAS APARENTES |

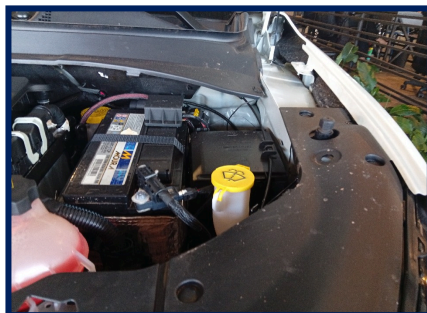
Torre amort diant/esquer

| TORRE DO AMORTECEDOR DIANTEI. ESQ. : | SEM AVARIAS APARENTES |

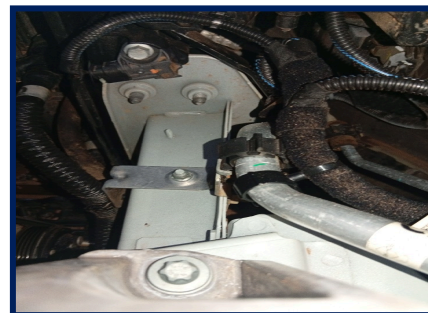
Longarina dianti/direita

| LONGARINA DIANTEI. DIR. : | SEM AVARIAS APARENTES |

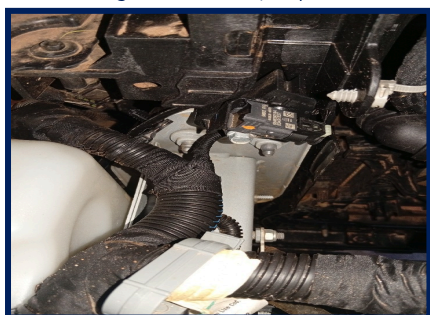
Longarina dianteira/esquerda

| LONGARINA DIANTEI. ESQ. : | SEM AVARIAS APARENTES |

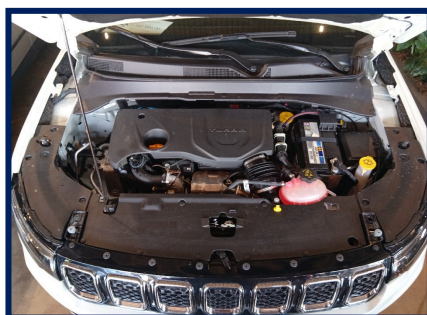
Painel Dianteiro

| PAINEL DIANT. INF./SUP. OU ALMA DO PARACHOQUE: | SEM AVARIAS APARENTES |

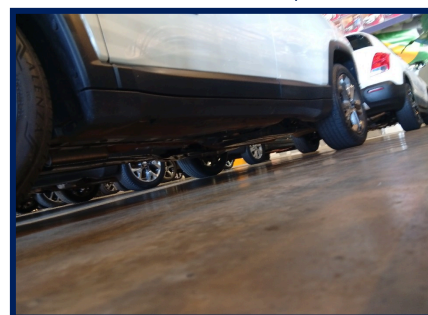
Caixa De Ar Esq

| CAIXA DE AR ESQUERDA. : | SEM AVARIAS APARENTES |

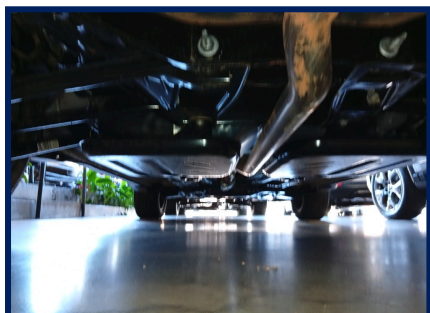
Assoalho Central

| ASSOALHO DO MONOBLOCO (HABITÁCULO, ÁREA VISÍVEL) . : | SEM AVARIAS APARENTES (ÁREA VISÍVEL) |

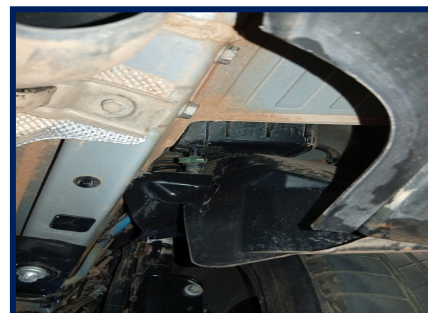
Longarina traseira/esquerda

| LONGARINA TRASEI. ESQ. : | SEM AVARIAS APARENTES |

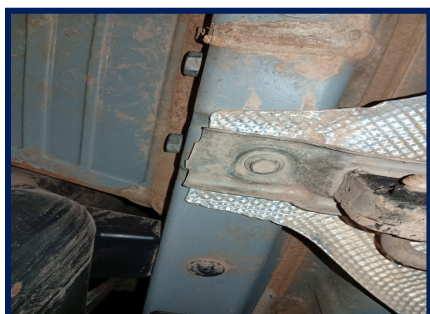
Longarina traseira/direita

| LONGARINA TRASEI. DIR. : | SEM AVARIAS APARENTES |

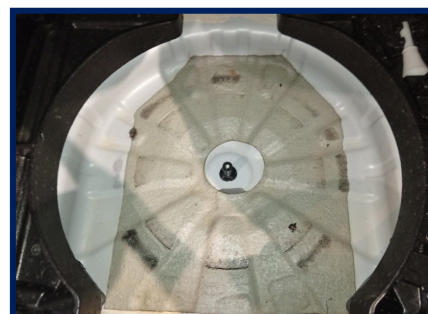
Assoalho Int. Portamalas

| ASSOALHO DO PORTAMALAS / CAÇAMBA . : | SEM AVARIAS APARENTES (ÁREA VISÍVEL) |

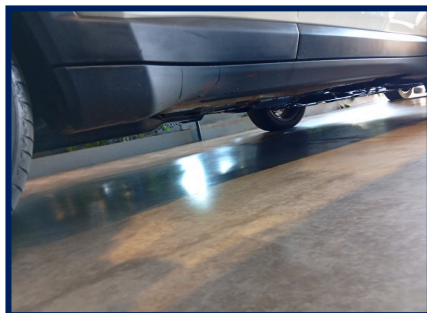
CAIXA DE AR DIR.

| CAIXA DE AR DIREITA. : | SEM AVARIAS APARENTES |
