## LAUDO CAUTELAR VEICULAR - PEQUENO PORTE

| Placa: | PWO7311 | Estado: | MG |
| Marca/Modelo: | I/SUZUKI G.VITARA 2WD SD | | |

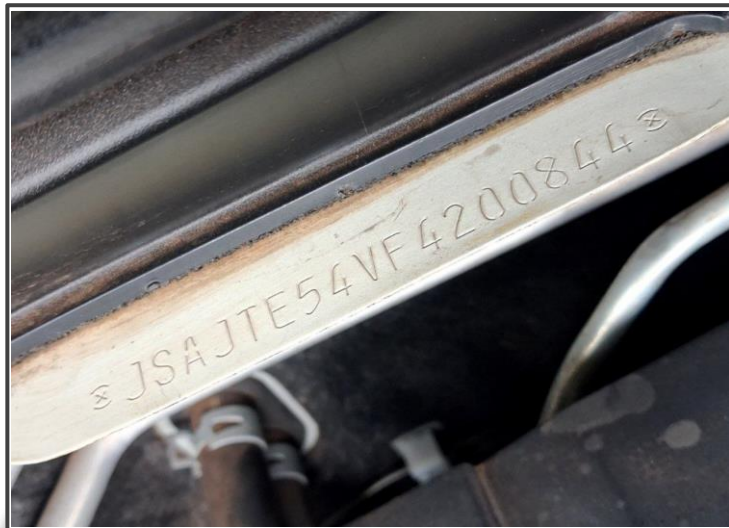
Macro Foto Nº Chassi: **JSAJTE54VF4200844**

- ✓ NÃO Apresentava Indícios Evidentes de Adulteração (Chassi ORIGINAL).
- ✓ Efetuada a Pesquisa da Ficha de Montagem do Veículo; Constatou-se que o Chassi era Original de Fábrica.

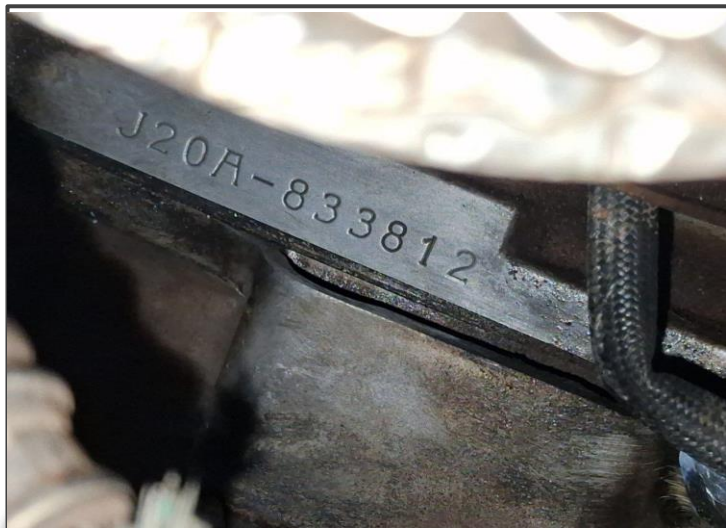
Foto do Número do Motor: **J20A833812**

- ✓ NÃO Apresentava Indícios Evidentes de Adulteração.
- ✓ Motor em Conformidade com a BIN (Base de Identificação Nacional).

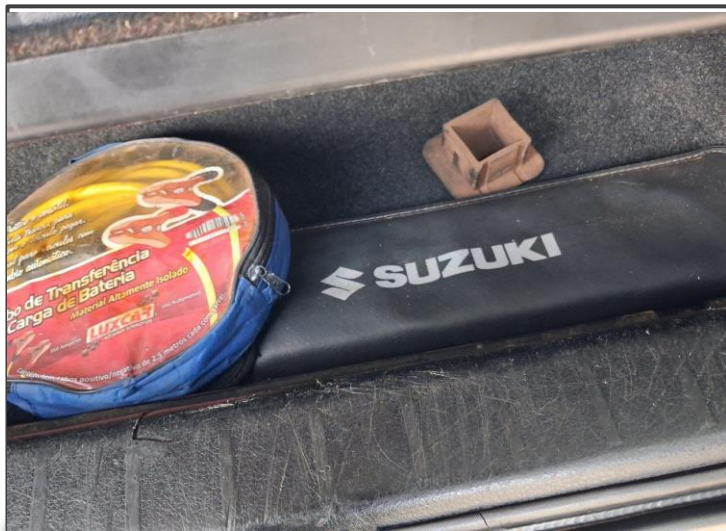
Itens Obrigatórios: Equipamentos Obrigatórios OK

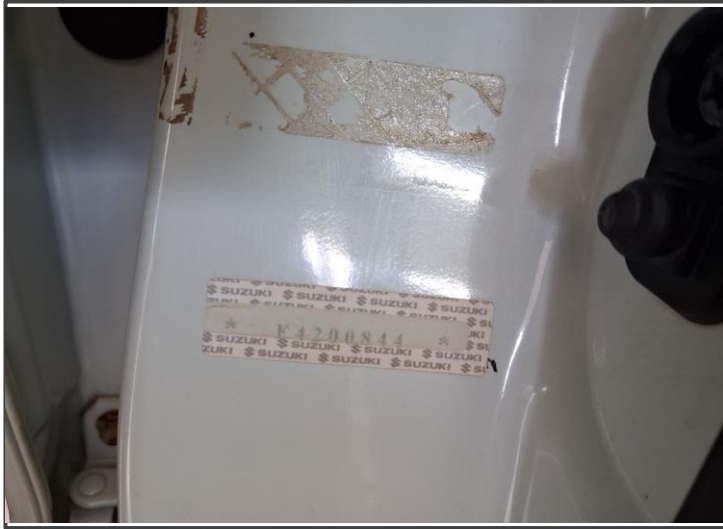
➔ Etiqueta Obrigatória da Coluna da Porta

Coluna da Porta: ✓ Etiqueta Original. Compartimento do Motor: ✓ Etiqueta Original.

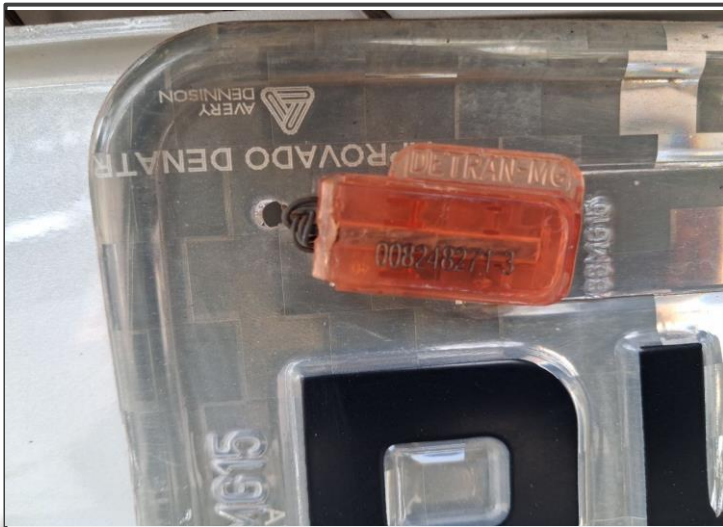
➔ Macro Foto do QR Code/Lacre da Placa

Restrição: LACRE DANIFICADO.

| Lacre: Danificado | Placa: Refletiva |

Situação da Placa: TROCAR A PLACA
