## LAUDO CAUTELAR VEICULAR - PEQUENO PORTE

| Placa: | PYQ0D05 | Estado: | MG |
| Marca/Modelo: | FORD/ECOSPORT FSL AT1.6B | | |

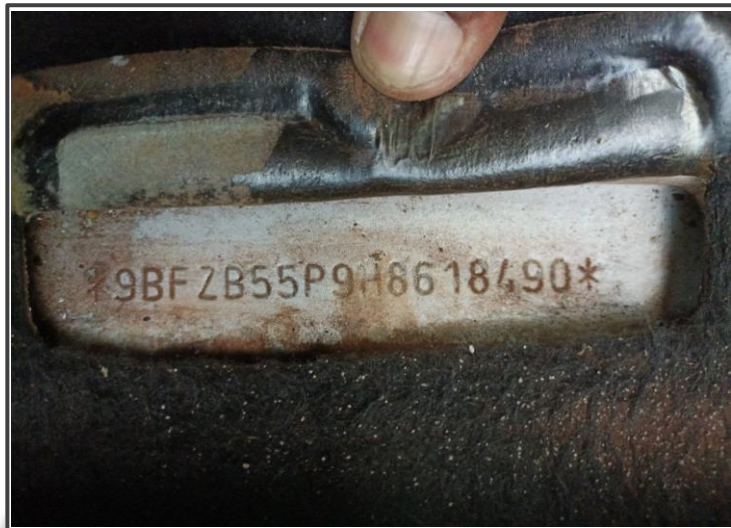
Macro Foto Nº Chassi: **9BFZB55P9H8618490**

- ✓ NÃO Apresentava Indícios Evidentes de Adulteração (Chassi ORIGINAL).
- ✓ Efetuada a Pesquisa da Ficha de Montagem do Veículo; Constata-se que o Chassi era Original de Fábrica.

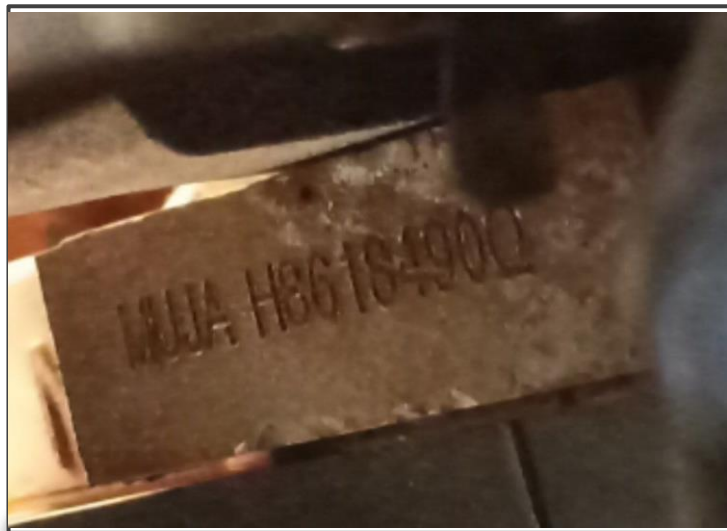
Foto do Número do Motor: **MUJAH8618490**

- ✓ NÃO Apresentava Indícios Evidentes de Adulteração.
- ✓ Motor em Conformidade com a BIN (Base de Identificação Nacional).

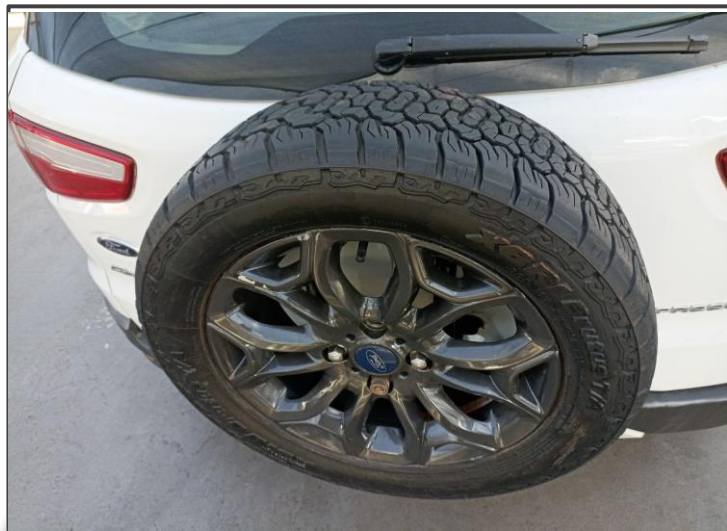
Itens Obrigatórios: Equipamentos Obrigatórios OK

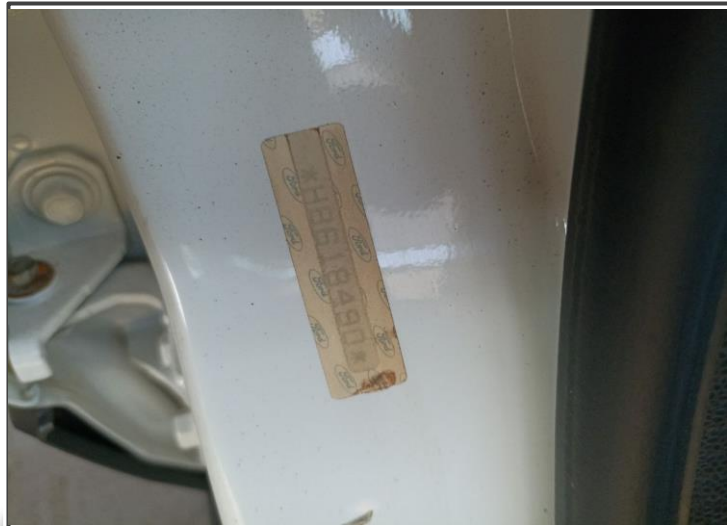
➡ Etiqueta Obrigatória da Coluna da Porta

Coluna da Porta: ✓ Etiqueta Original.

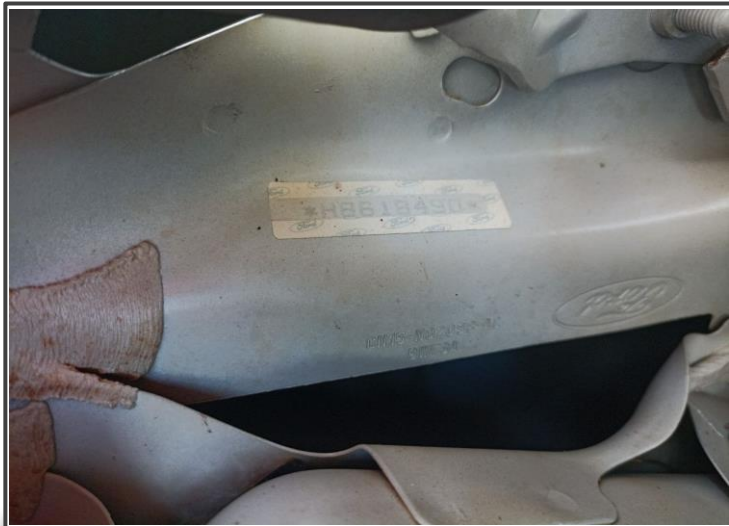
➡ Etiqueta Obrigatória do Compartimento do Motor

Compartimento do Motor: ✓ Etiqueta Original.

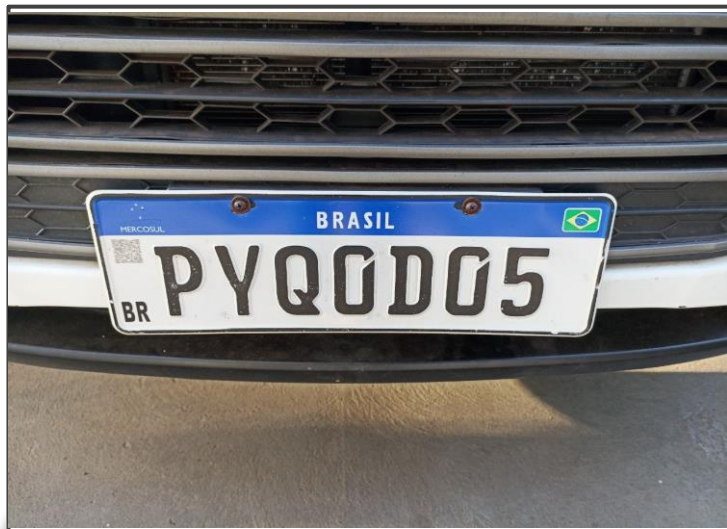
➡ Macro Foto do QR Code/Lacre da Placa

CRCODE: Não Violado Placa: Mercosul
