## LAUDO CAUTELAR VEICULAR - PEQUENO PORTE

| Marca/Modelo: | HYUNDAI/HB20 10M/SENSE | | |

## Conclusão do Laudo: VEÍCULO APROVADO COM OBSERVAÇÕES

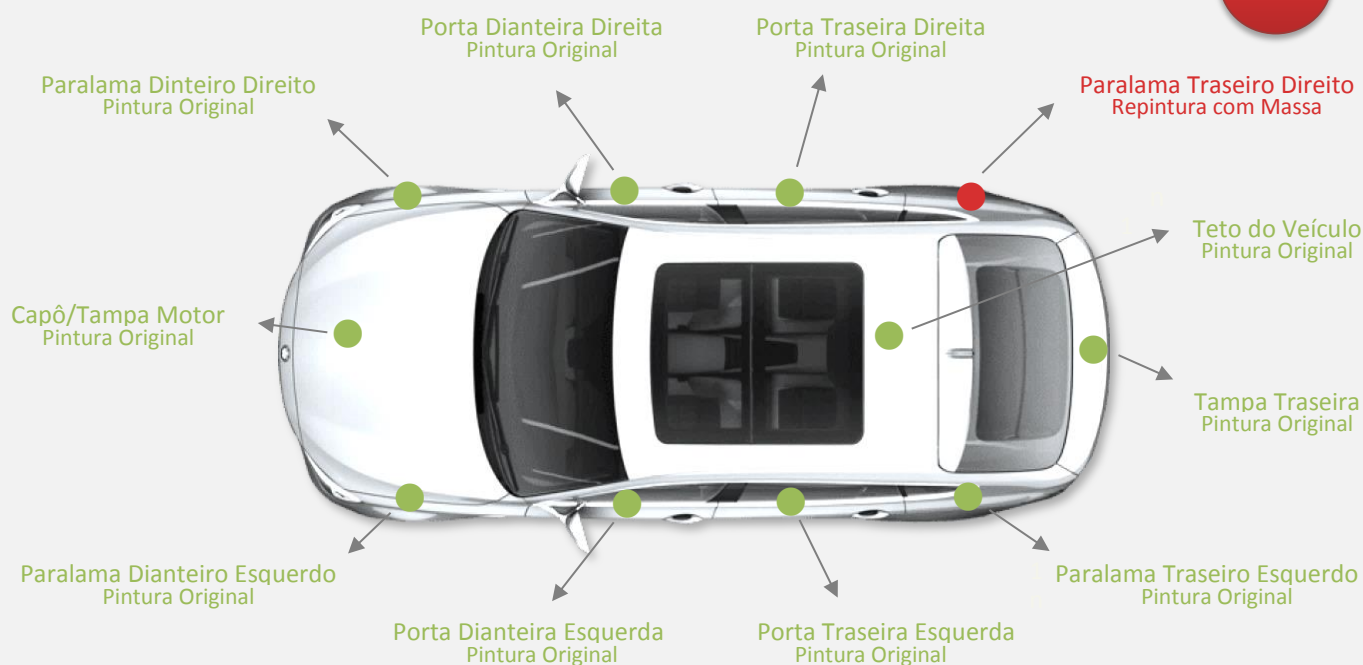
## Detalhe do Teste de Pintura

Observações: VEÍCULO POSSUI REPINTURA COM CORREÇÃO DE MASSA PLÁSTICA NO PARA-LAMA TRASEIRO DIREITO.

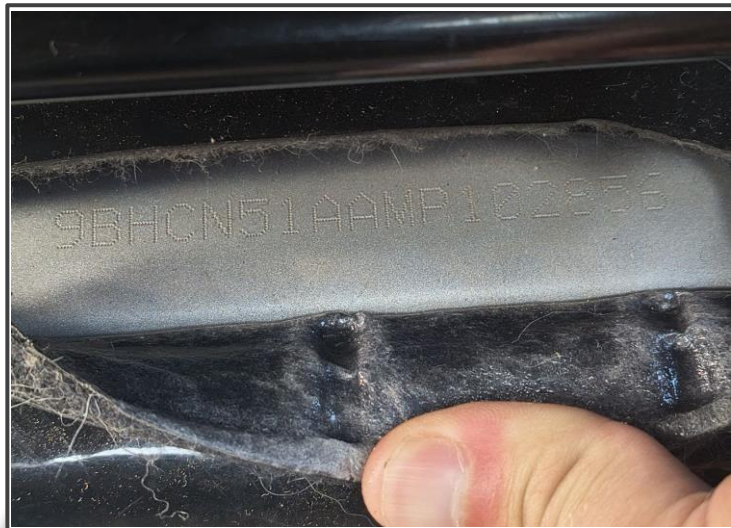
Macro Foto Nº Chassi: **9BHCN51AAMP102856**

- ✓ NÃO Apresentava Indícios Evidentes de Adulteração (Chassi ORIGINAL).
- ✓ Efetuada a Pesquisa da Ficha de Montagem do Veículo; Constata-se que o Chassi era Original de Fábrica.

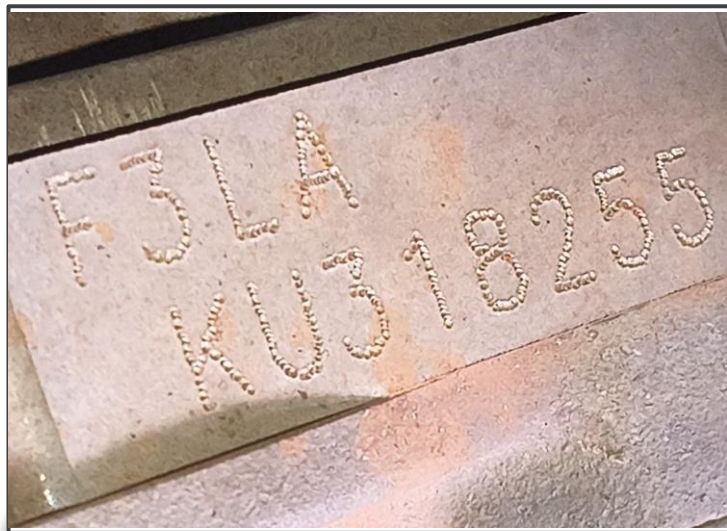
Foto do Número do Motor: **F3LAKU318255**

- ✓ NÃO Apresentava Indícios Evidentes de Adulteração.
- ✓ Motor em Conformidade com a BIN (Base de Identificação Nacional).

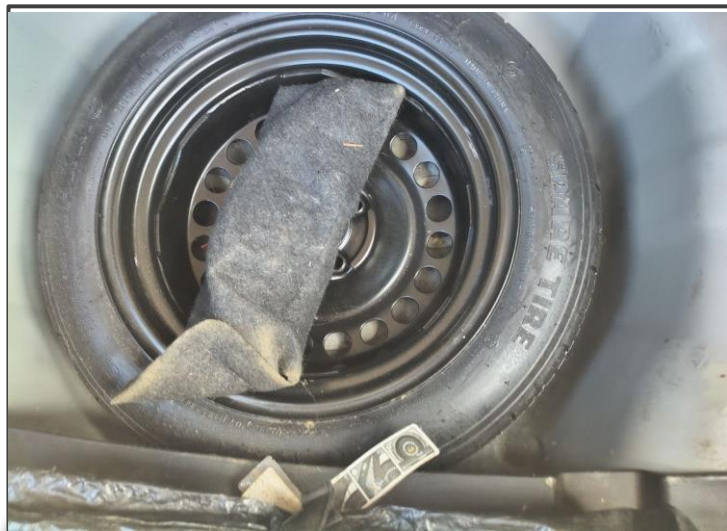
Itens Obrigatórios: Equipamentos Obrigatórios OK

Situação: Equipamentos Obrigatórios OK

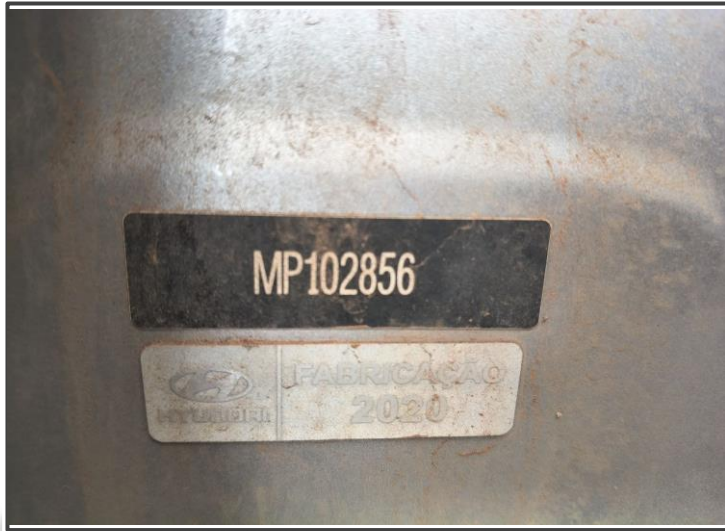
➡ Etiqueta Obrigatória da Coluna da Porta

Coluna da Porta: ✓ Etiqueta Original. Compartimento do Motor: ✓ Etiqueta Original.

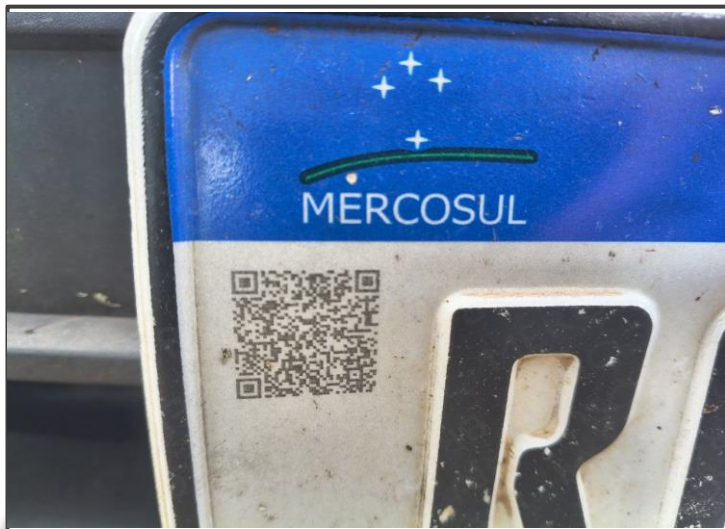
➡ Macro Foto do QR Code/Lacre da Placa

CRCode: Não Violado Placa: Mercosul

Situação da Placa: A PLACA ESTÁ OK
