## LAUDO CAUTELAR VEICULAR - PEQUENO PORTE

| Placa: | SHQ9J63 | Estado: | MG |
| Marca/Modelo: | HONDA/HR-V TOURING | | |

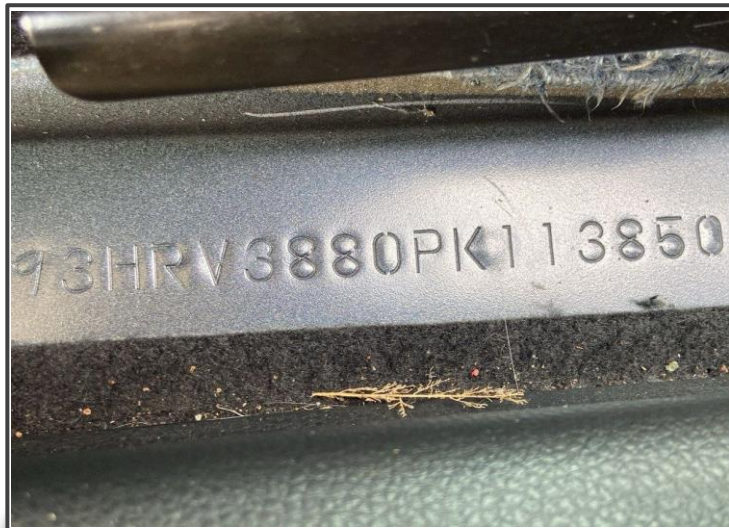
- ✓ NÃO Apresentava Indícios Evidentes de Adulteração (Chassi ORIGINAL).
- ✓ Efetuada a Pesquisa da Ficha de Montagem do Veículo; Constata-se que o Chassi era Original de Fábrica.

Macro Foto Nº Chassi: **93HRV3880PK113850**

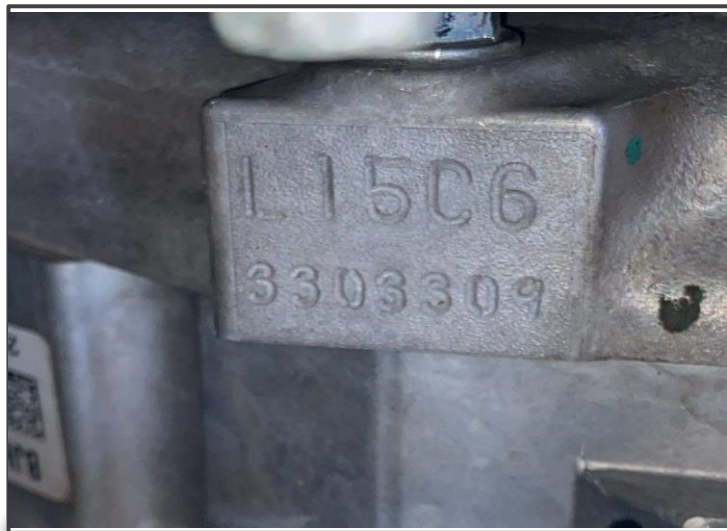
- ✓ NÃO Apresentava Indícios Evidentes de Adulteração.
- ✓ Motor em Conformidade com a BIN (Base de Identificação Nacional).

Foto do Número do Motor: **L15C6-3303309**

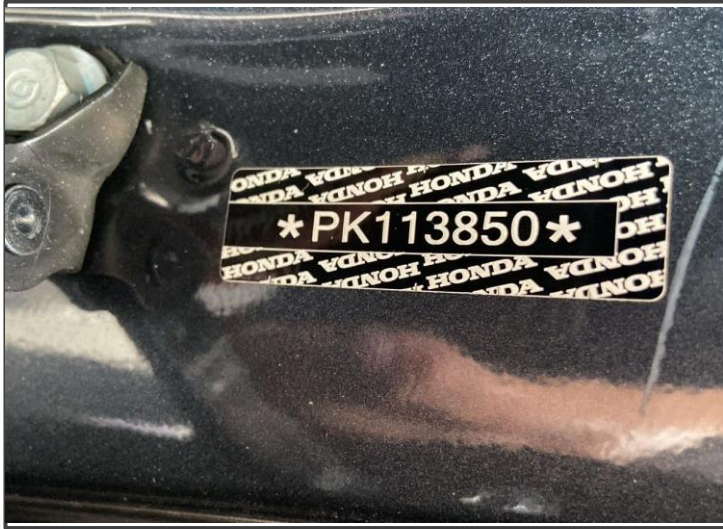
Coluna da Porta: ✓ Etiqueta Original. Compartimento do Motor: ✓ Etiqueta Original.

➔ Etiqueta Obrigatória da Coluna da Porta

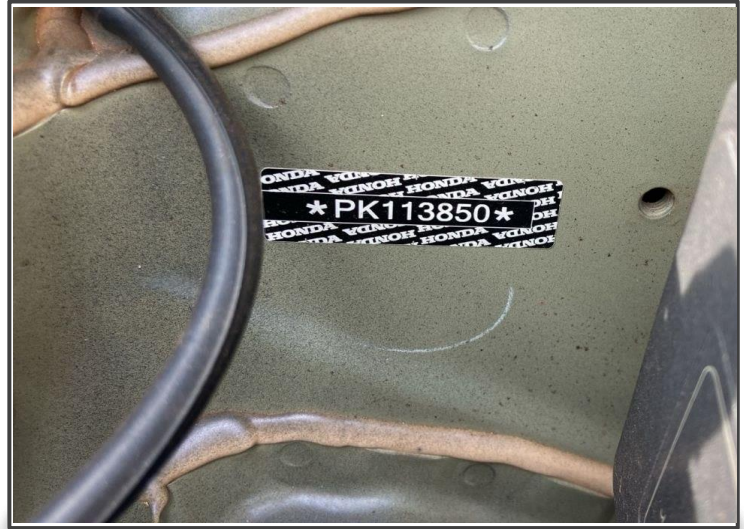
➔ Etiqueta Obrigatória do Compartimento do Motor

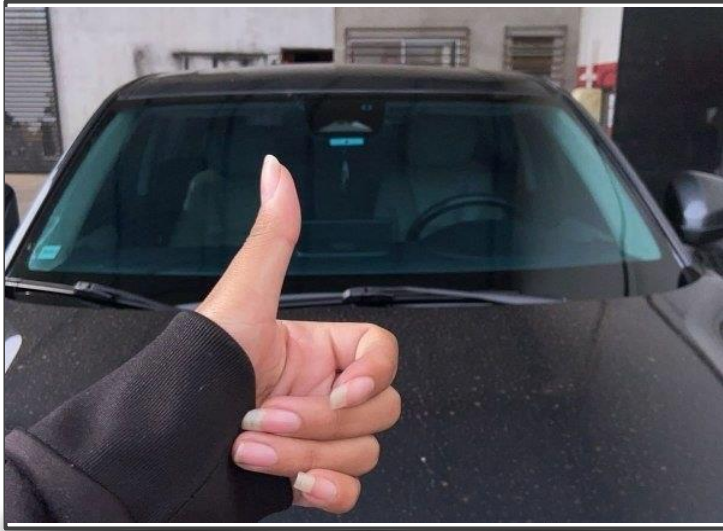
- Dianteiro (Para-Brisas) ⚠ Vidro Não Original (Grav. Paralela).
- Porta Diant. Esquerda: ✓ Vidro Original.
- Porta Tras. Esquerda: ✓ Vidro Original.
- Lateral Tras. Esquerda: ✓ Vidros Inexistentes.
- Vidro Traseiro: ✓ Vidro Original.
- Porta Diant. Direita: ✓ Vidro Original.
- Porta Tras. Direita: ✓ Vidro Original.
- Lateral Tras. Direita: ✓ Vidros Inexistentes.

➡ Foto das Condições do vidro dianteiro (Para-brisa)

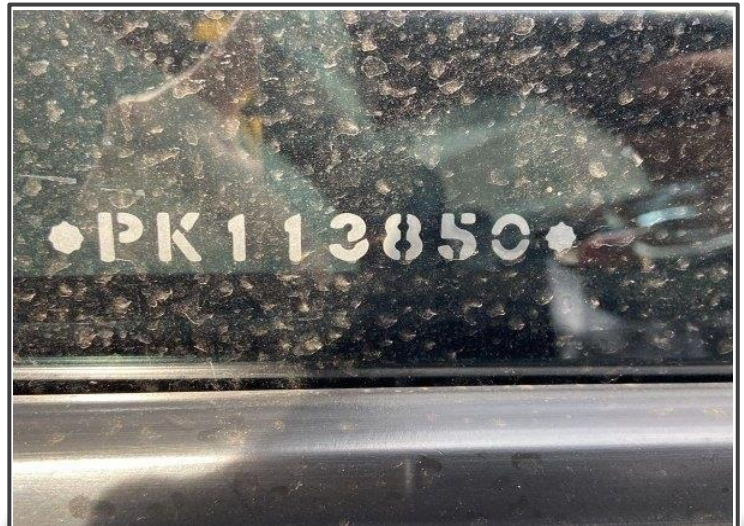
➡ Foto da Gravação do Vidro Para-Brisas
