## LAUDO CAUTELAR VEICULAR - PEQUENO PORTE

| Marca/Modelo: | FIAT/STRADA RANCH AT | | |

## Conclusão do Laudo: VEÍCULO APROVADO COM OBSERVAÇÕES

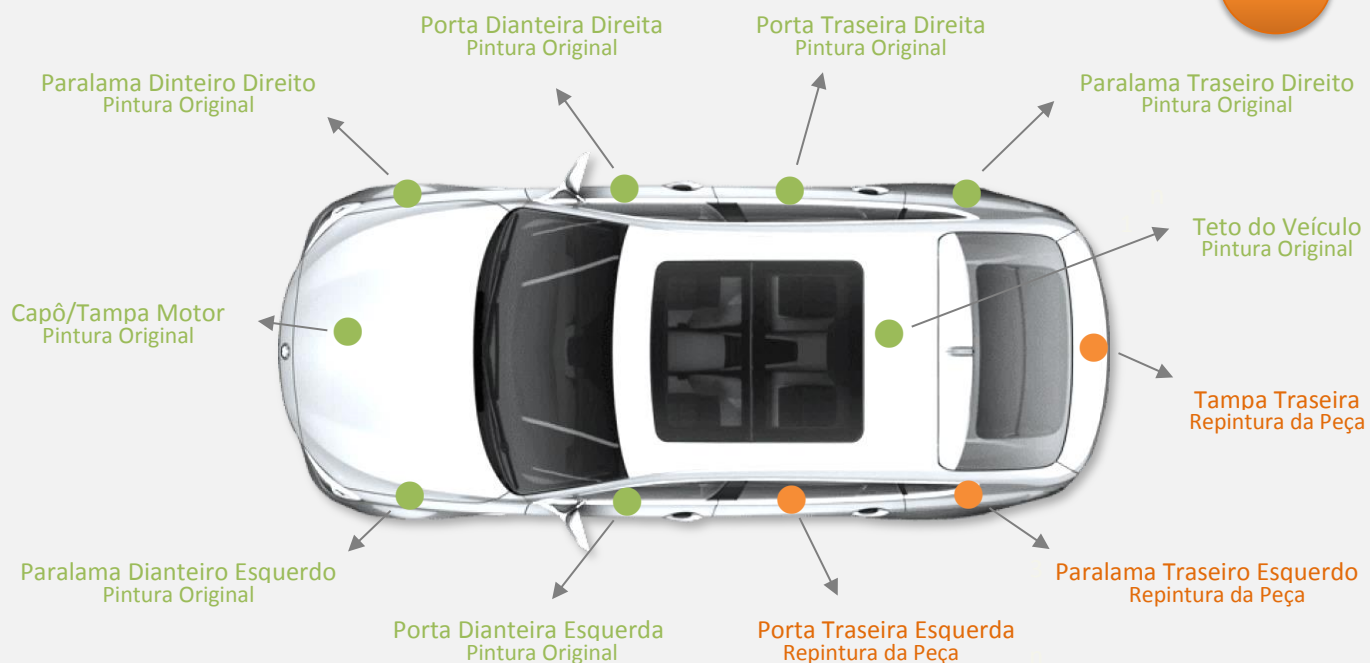
## Detalhe do Teste de Pintura

Observações: VEÍCULO POSSUI REPINTURA NA PORTA TRASEIRA ESQUERDA, LATERAL TRASEIRA ESQUERDA E TAMPA TRASEIRA.

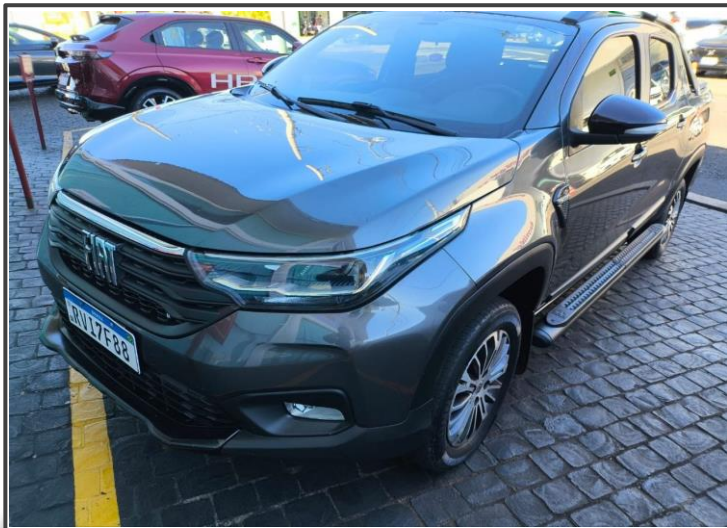
- ✓ NÃO Apresentava Indícios Evidentes de Adulteração (Chassi ORIGINAL).
- ✓ Efetuada a Pesquisa da Ficha de Montagem do Veículo; Constata-se que o Chassi era Original de Fábrica.

Macro Foto Nº Chassi: **9BD281B8GPYY00886**

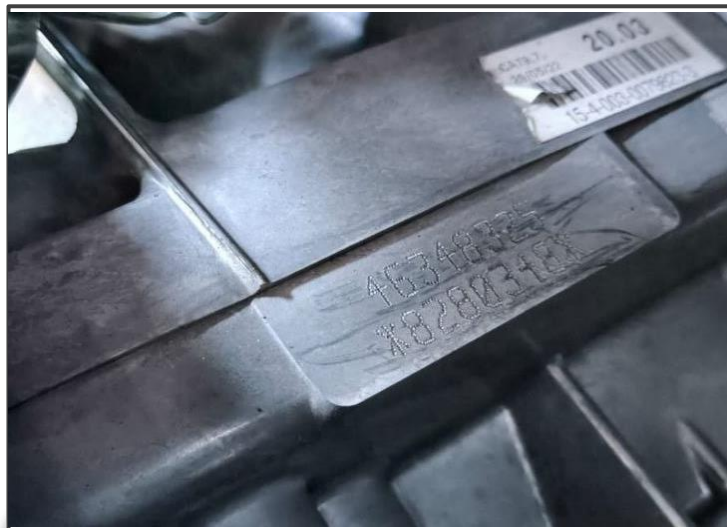
- ✓ NÃO Apresentava Indícios Evidentes de Adulteração.
- ✓ Motor em Conformidade com a BIN (Base de Identificação Nacional).

Foto do Número do Motor: **463483258280348\***

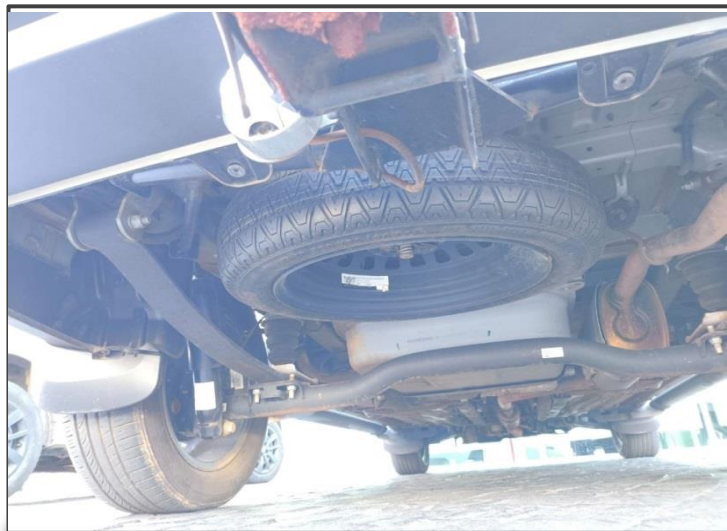
Itens Obrigatórios: Equipamentos Obrigatórios OK

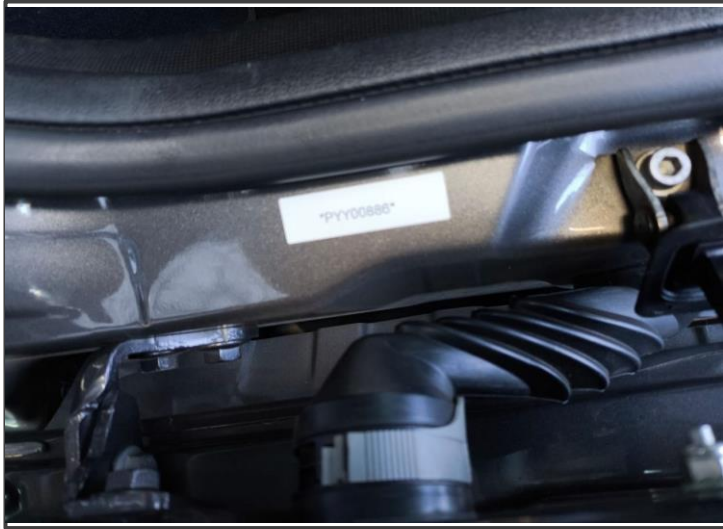
Coluna da Porta: ✓ Etiqueta Original. Compartimento do Motor: ✓ Etiqueta Original.

➡ Etiqueta Obrigatória da Coluna da Porta

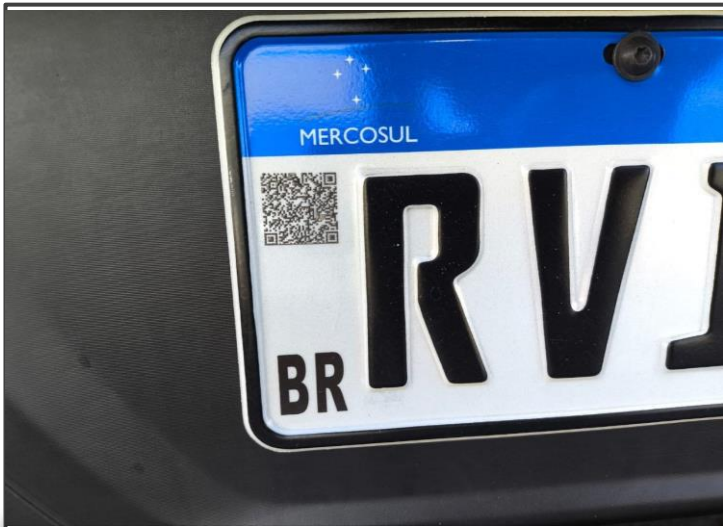
| CRCode: Não Violado | Placa: Mercosul |

➡ Macro Foto do QR Code/Lacre da Placa
