## LAUDO CAUTELAR VEICULAR - PEQUENO PORTE

| Marca/Modelo: | CHEVROLET/CRUZE LT NB | | |

## Conclusão do Laudo: VEÍCULO APROVADO COM OBSERVAÇÕES

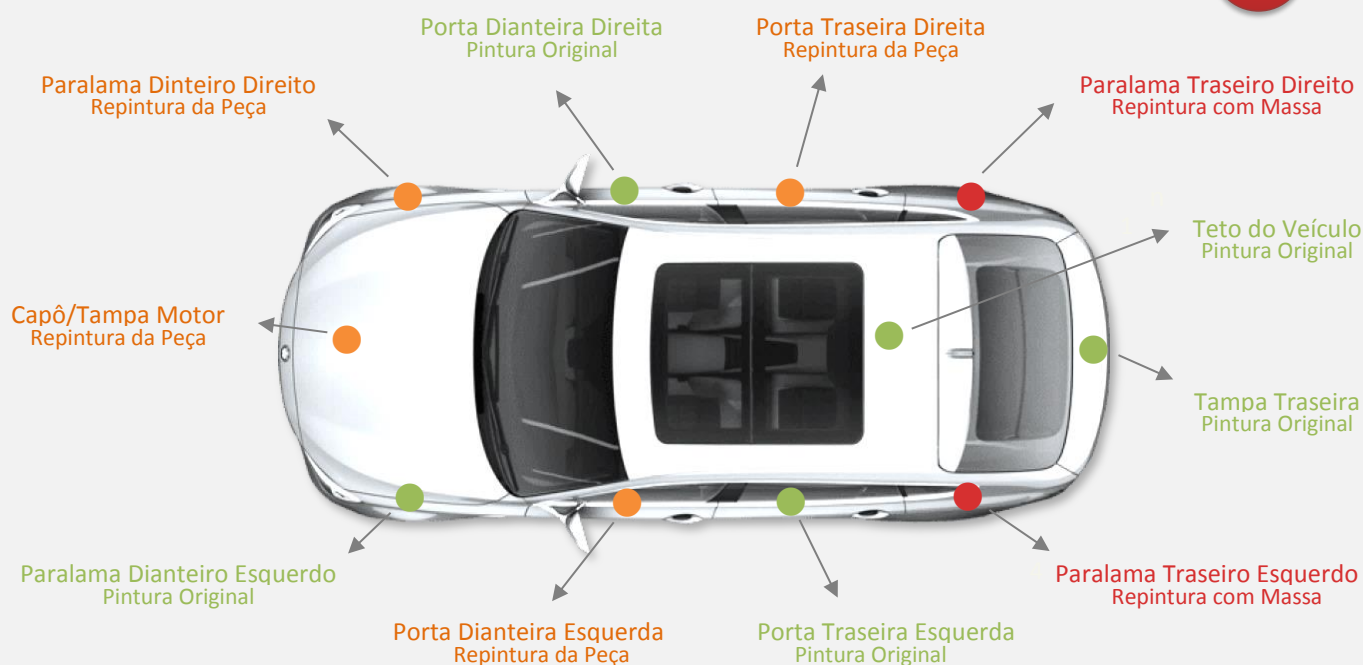
## Detalhe do Teste de Pintura

Observações: VEÍCULO POSSUI REPINTURA COM MASSA NOS PARALAMAS TRASEIROS. REPINTURA NO CAPÔ, PORTA DIANTEIRA ESQUERDA, AMBAS TRASEIRAS E PARALAMA DIANTEIRO DIREITO.

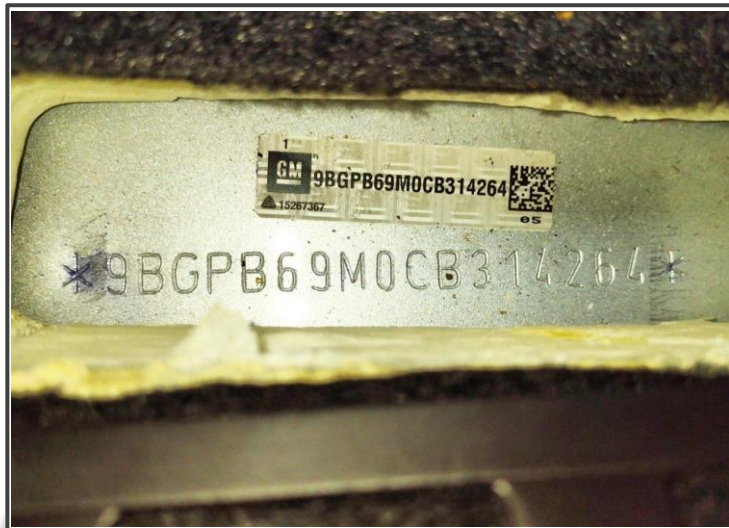
Macro Foto Nº Chassi: **9BGPB69M0CB314264**

- ✓ NÃO Apresentava Indícios Evidentes de Adulteração (Chassi ORIGINAL).
- ✓ Efetuada a Pesquisa da Ficha de Montagem do Veículo; Constata-se que o Chassi era Original de Fábrica.

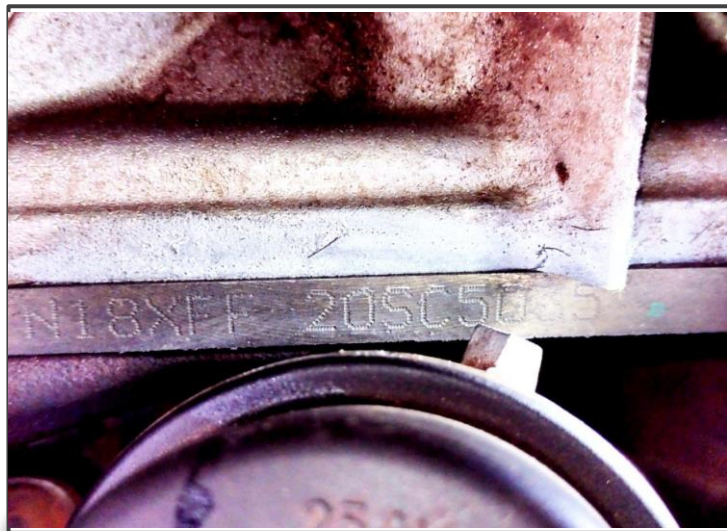
Foto do Número do Motor: **N18XFF20SC5035**

- ✓ NÃO Apresentava Indícios Evidentes de Adulteração.
- ✓ Motor em Conformidade com a BIN (Base de Identificação Nacional).

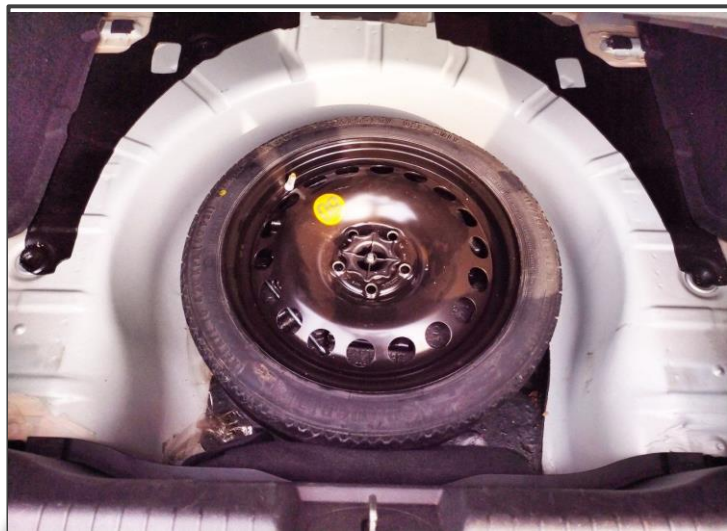
Itens Obrigatórios: Equipamentos Obrigatórios OK

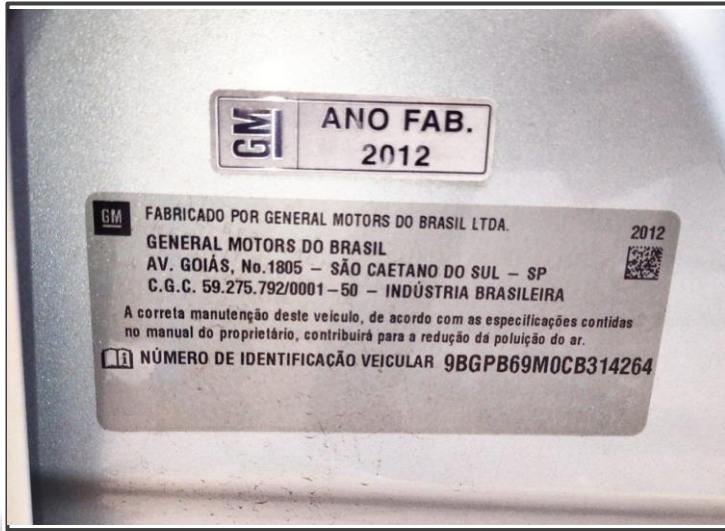
➔ Etiqueta Obrigatória da Coluna da Porta

Coluna da Porta: ✓ Etiqueta Original. Compartimento do Motor: ✓ Etiqueta Original.
