## LAUDO DE VISTORIA CAUTELAR

I/NISSAN FRONTIER ATK X4/I/NISSAN FRONTIER ATK X4

2022/ 2023 - PRETA - DIESEL

CURINGA VEICULOS LTDA

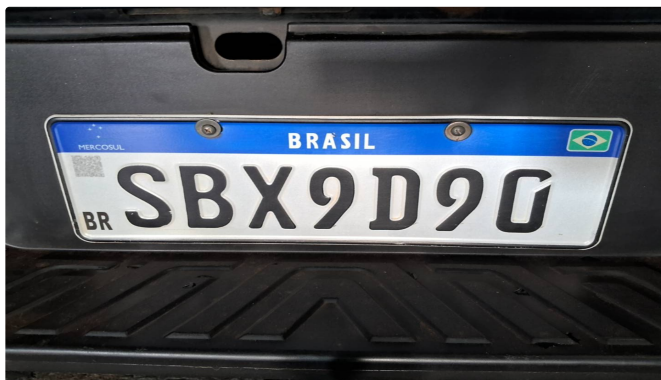
Placas (PIV)

✓ 208 - Sem vestígios de irregularidades.

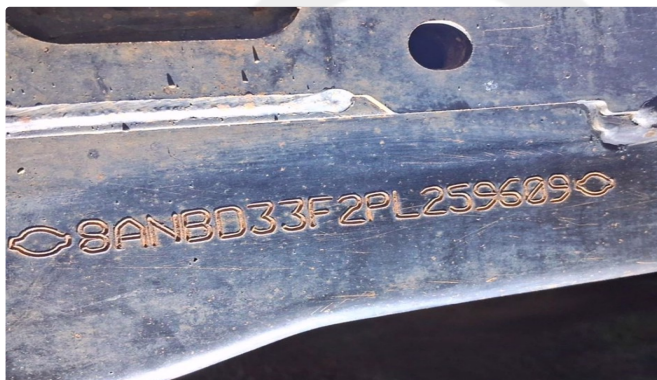
Gravação do Chassi

✓ 018 - Gravação identificadora sem vestígios aparentes de adulteração.

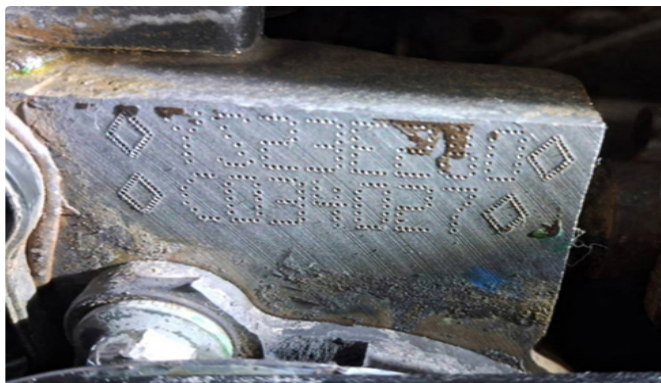
Gravação do Motor

✓ 018 - Gravação identificadora sem vestígios aparentes de adulteração.

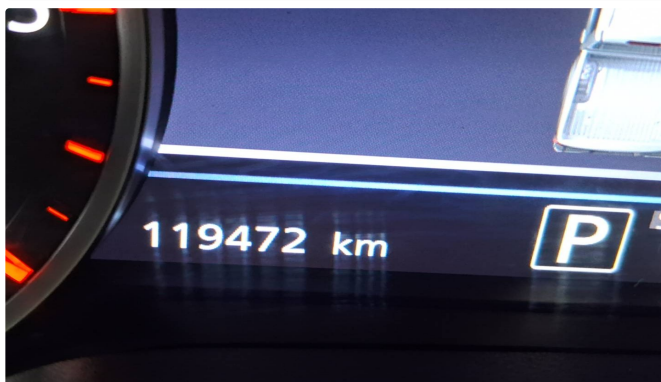
Hodômetro

✓ 249 - Registro fotografado/observado.

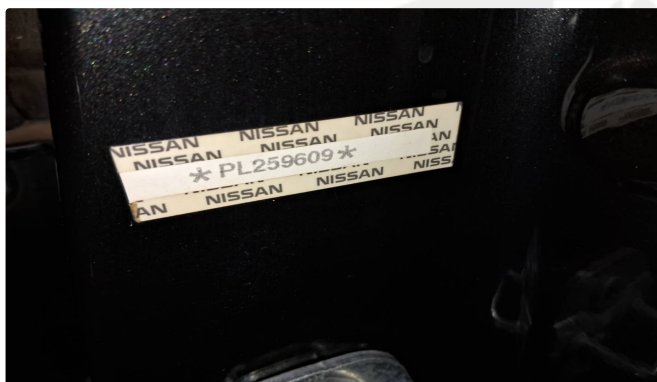
Eta/VIS

✓ 249 - Registro fotografado/observado.

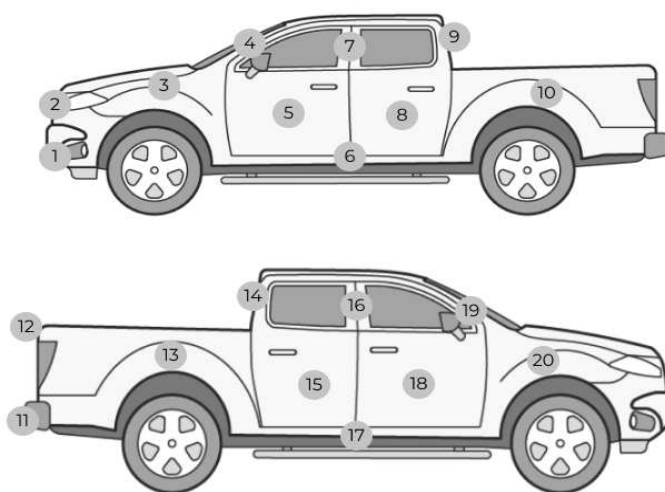
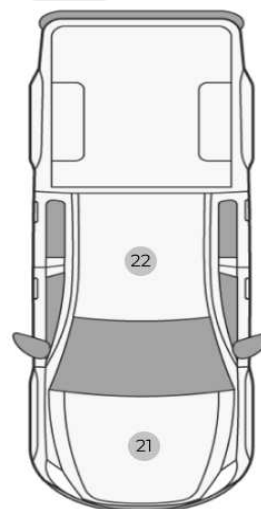
| 3 - Para lama dianteiro esquerdo | Repintada |
| 5 - Porta dianteira esquerda | Repintada |
| 8 - Porta traseira esquerda | Repintada |
| 10 - Para lama/folha lateral traseira esquerda | Repintada |
| 12 - Capô/tampa do porta malas/caçamba | Repintada |
| 15 - Porta traseira direita | Repintada |
| 18 - Porta dianteira direita | Repintada |
| 20 - Para lama dianteiro direito | Repintada |
| 21 - Capô/tampa do compartimento do motor | Repintada |
| 22 - Teto/Painel traseiro | Repintada |
