## LAUDO CAUTELAR VEICULAR - PEQUENO PORTE

| Placa: | SYN4G44 | Estado: | MG |
| Marca/Modelo: | RAM/RAMPAGE REBEL DS | | |

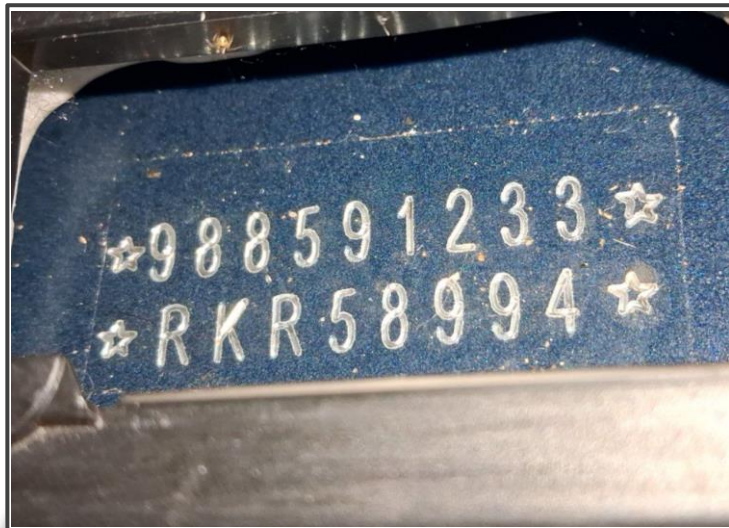
Macro Foto Nº Chassi: **988591233RKR58994**

- ✓ NÃO Apresentava Indícios Evidentes de Adulteração (Chassi ORIGINAL).
- ✓ Efetuada a Pesquisa da Ficha de Montagem do Veículo; Constata-se que o Chassi era Original de Fábrica.

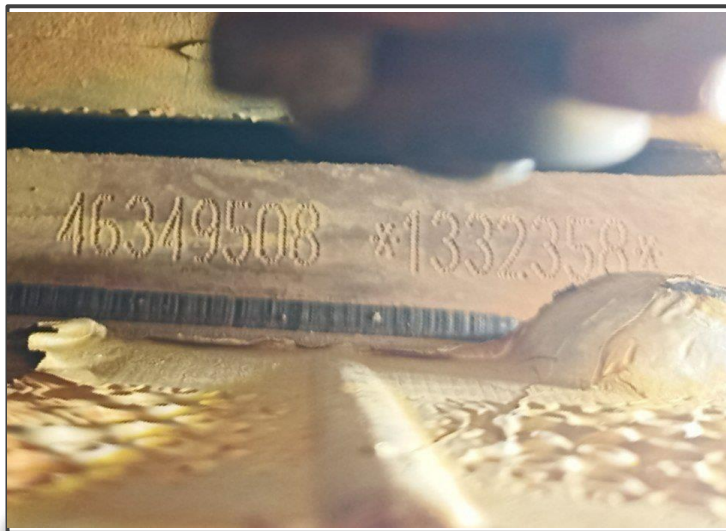
Foto do Número do Motor: **463495081332358**

- ✓ NÃO Apresentava Indícios Evidentes de Adulteração.
- ✓ Motor em Conformidade com a BIN (Base de Identificação Nacional).

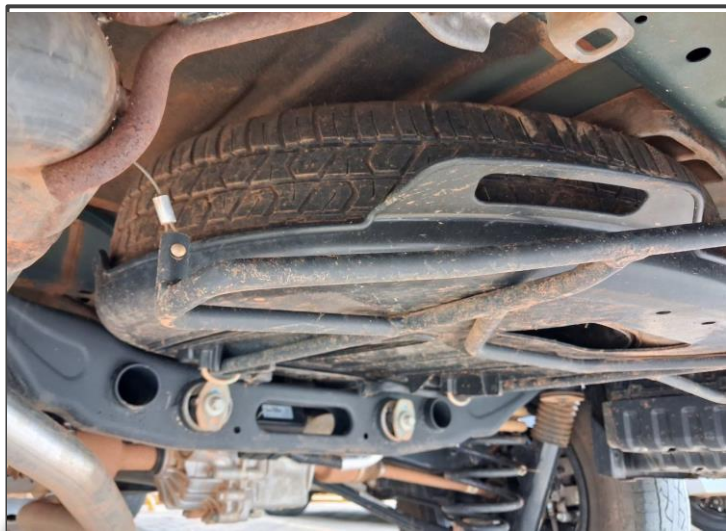
Itens Obrigatórios: Equipamentos Obrigatórios OK

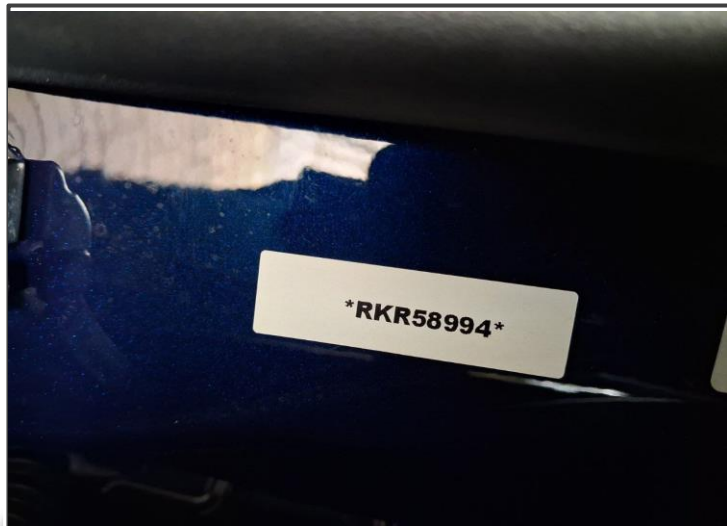
➡ Etiqueta Obrigatória da Coluna da Porta

Coluna da Porta: ✓ Etiqueta Original. Compartimento do Motor: ✓ Etiqueta Original.
