## LAUDO CAUTELAR VEICULAR - PEQUENO PORTE

| Marca/Modelo: | CHEV/PRISMA 1.4MT LTZ | | |
| Número do Chassi: | 9BGKT69L0FG196130 | | |

## Conclusão do Laudo: VEÍCULO APROVADO COM OBSERVAÇÕES

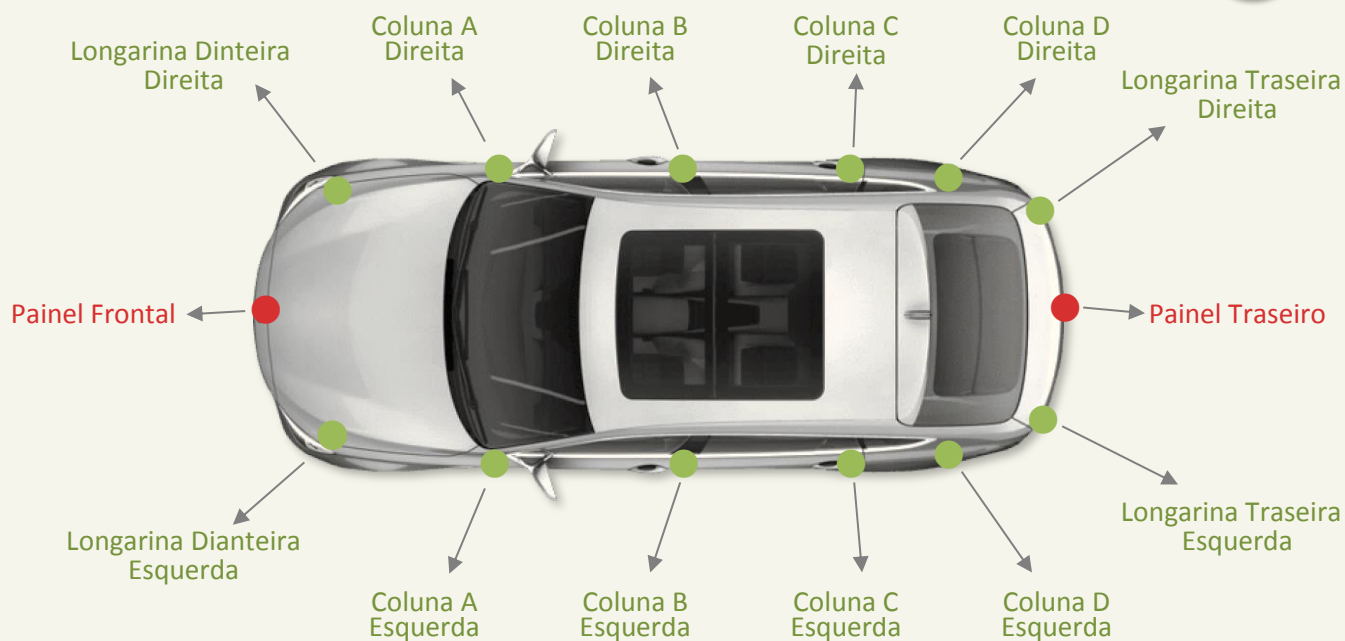
## Detalhe da Situação Estrutural

Observações: VEÍCULO POSSUI AVARIA NO PAINEL FRONTAL E REPARO COM AVARIA NO PAINEL TRASEIRO.

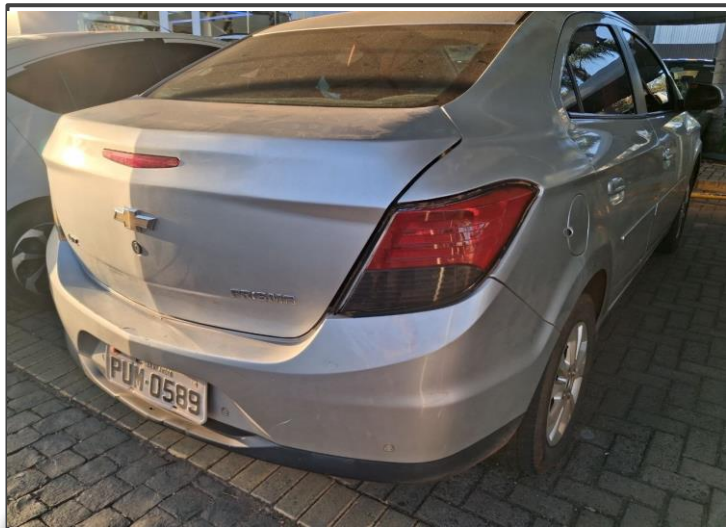
Foto da Traseira e da Placa: **PUM0589**

Situação da Placa: **TROCAR A PLACA**

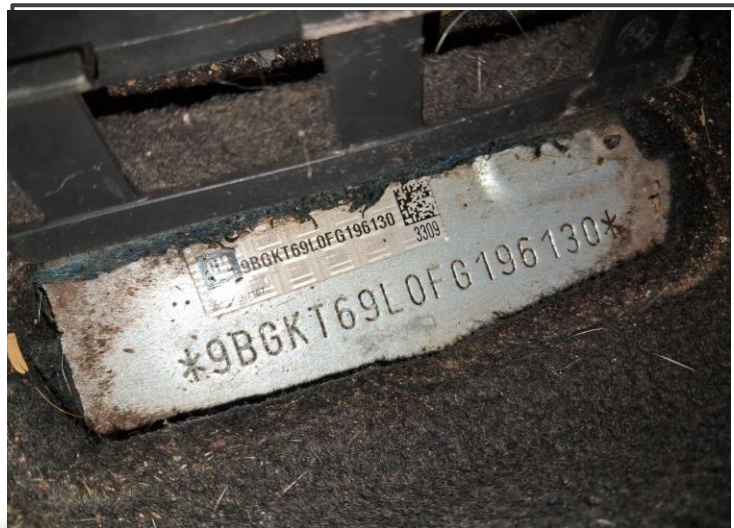
Macro Foto Nº Chassi: **9BGKT69L0FG196130**

- ✓ NÃO Apresentava Indícios Evidentes de Adulteração (Chassi ORIGINAL).
- ✓ Efetuada a Pesquisa da Ficha de Montagem do Veículo; Constata-se que o Chassi era Original de Fábrica.

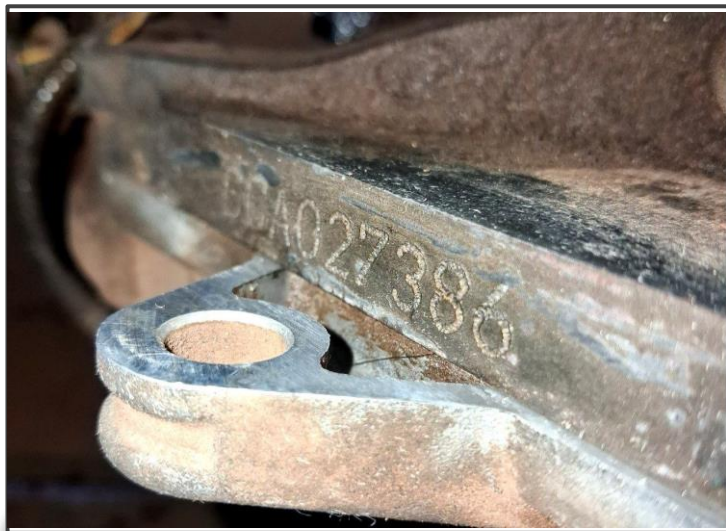
Foto do Número do Motor: **GCA027386**

- ✓ NÃO Apresentava Indícios Evidentes de Adulteração.
- ✓ Motor em Conformidade com a BIN (Base de Identificação Nacional).

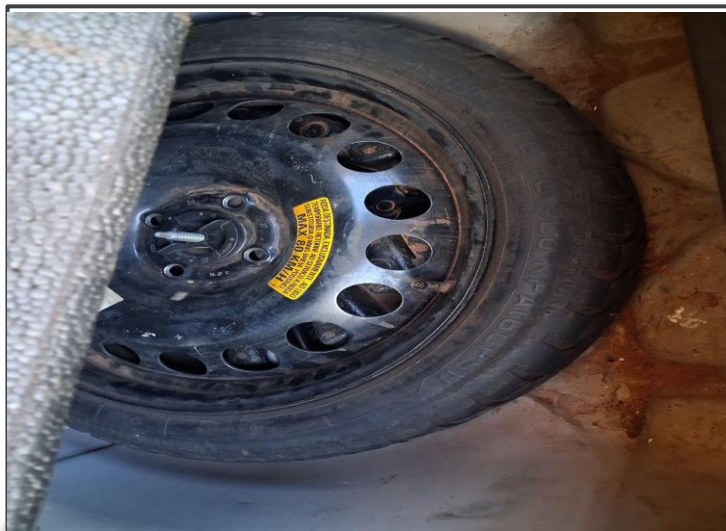
Itens Obrigatórios: Equipamentos Obrigatórios OK

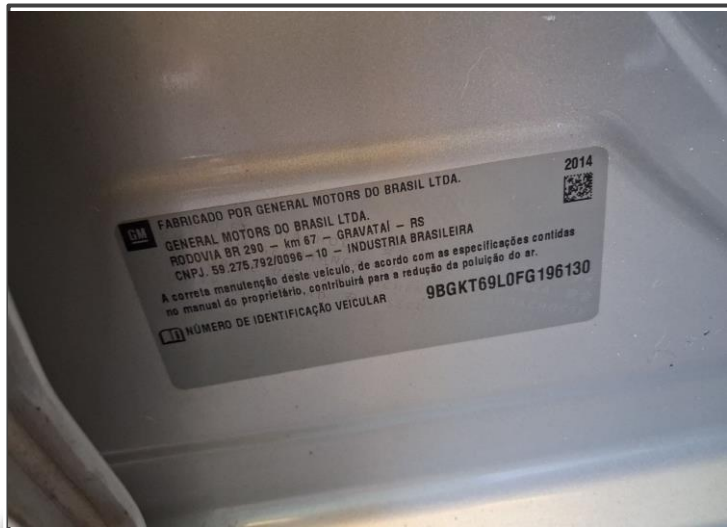
➡ Etiqueta Obrigatória da Coluna da Porta

Coluna da Porta: ✓ Etiqueta Original. Compartimento do Motor: ✓ Etiqueta Original.

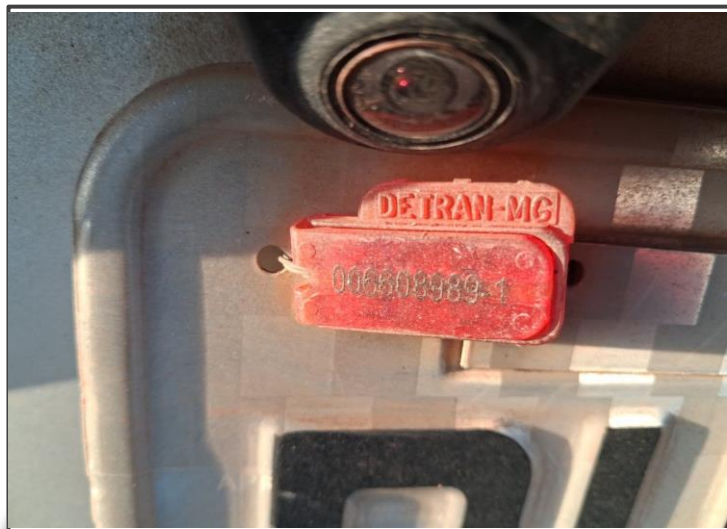
➡ Macro Foto do QR Code/Lacre da Placa

| Lacre: Não Violado | Placa: Refletiva |
