## LAUDO CAUTELAR VEICULAR - PEQUENO PORTE

| Placa: | FVJ1D67 | Estado: | MG |
| Marca/Modelo: | TOYOTA/COROLLA XEI 20 | | |

## Conclusão do Laudo: VEÍCULO APROVADO COM OBSERVAÇÕES

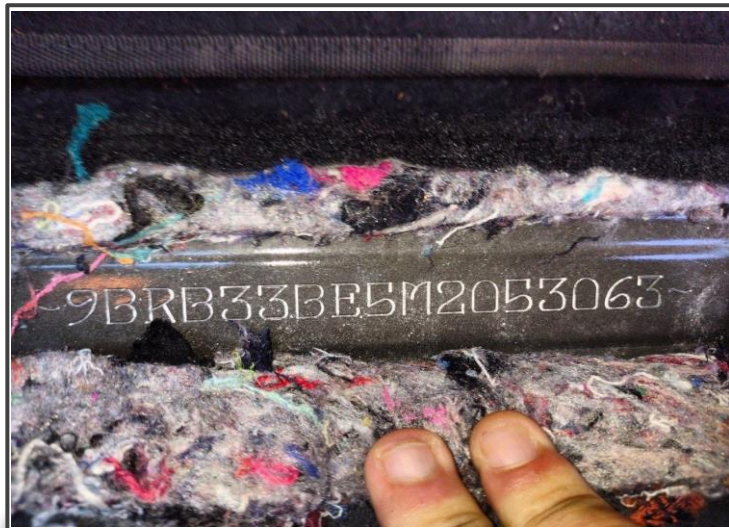
- ✓ NÃO Apresentava Indícios Evidentes de Adulteração (Chassi ORIGINAL).
- ✓ Efetuada a Pesquisa da Ficha de Montagem do Veículo; Constata-se que o Chassi era Original de Fábrica.

Macro Foto Nº Chassi: **9BRB33BE5M2053063**

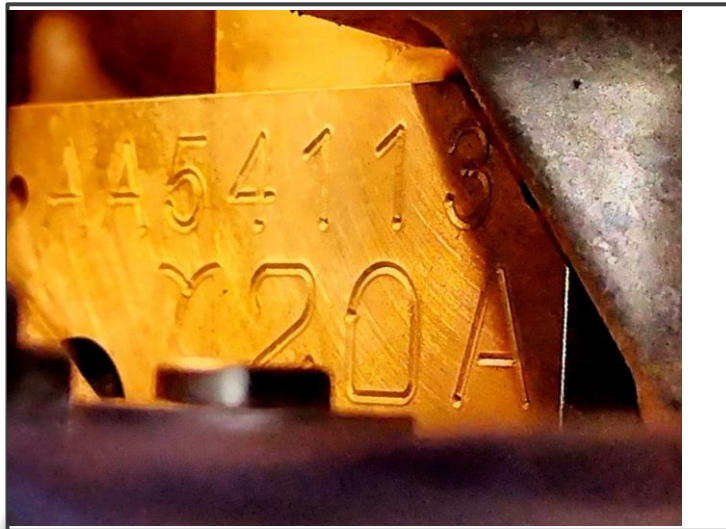
- ✓ NÃO Apresentava Indícios Evidentes de Adulteração.
- ✓ Motor em Conformidade com a BIN (Base de Identificação Nacional).

Foto do Número do Motor: **AA54113**

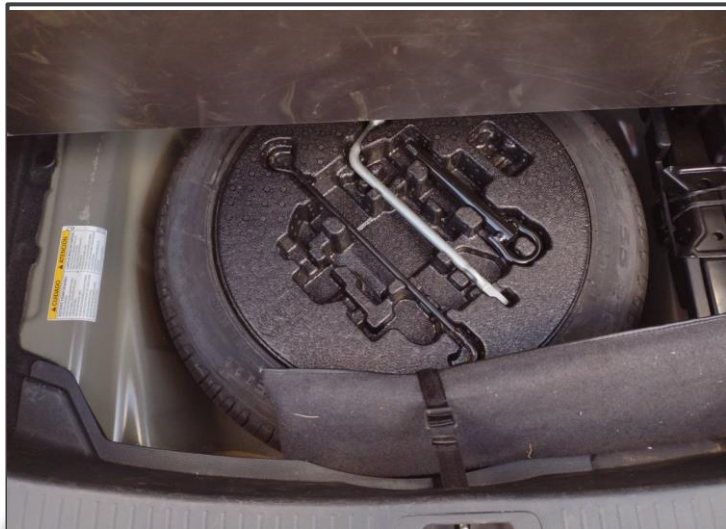
Itens Obrigatórios: Equipamentos Obrigatórios OK

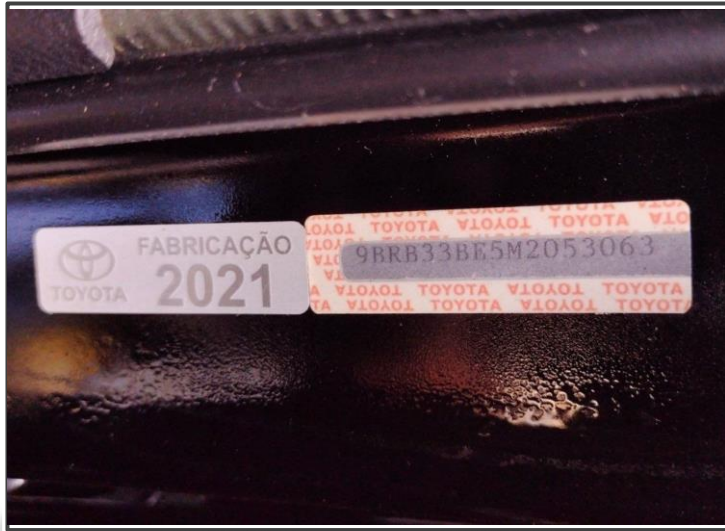
Coluna da Porta: ✓ Etiqueta Original. Compartimento do Motor: ✓ Etiqueta Original.

➡ Etiqueta Obrigatória da Coluna da Porta

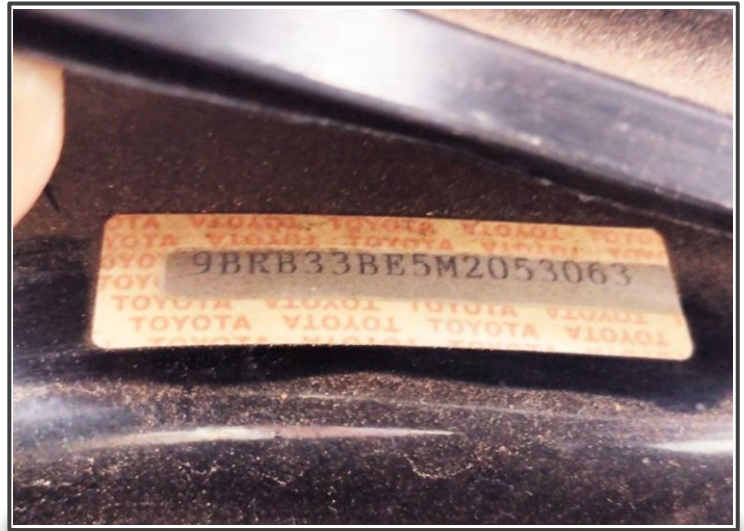
➡ Etiqueta Obrigatória do Compartimento do Motor

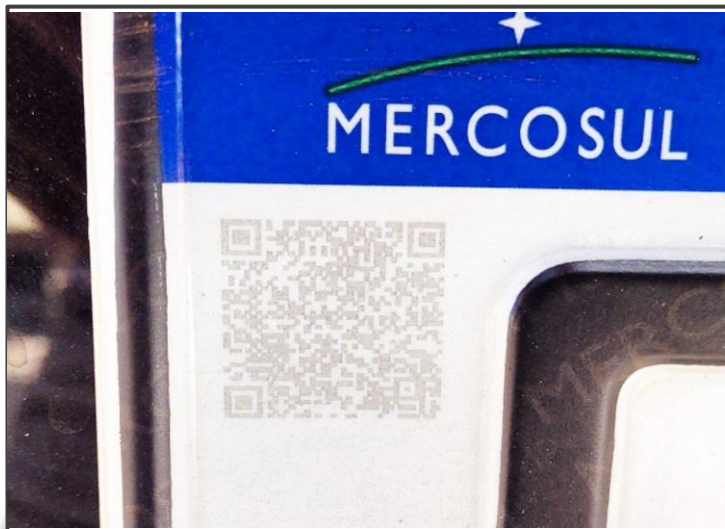
CRCode: Não Violado Placa: Mercosul

➡ Macro Foto do QR Code/Lacre da Placa
