## LAUDO CAUTELAR VEICULAR - PEQUENO PORTE

| Placa: | FQI5251 | Estado: | SP |
| Marca/Modelo: | HONDA/CIVIC EX CVT | | |

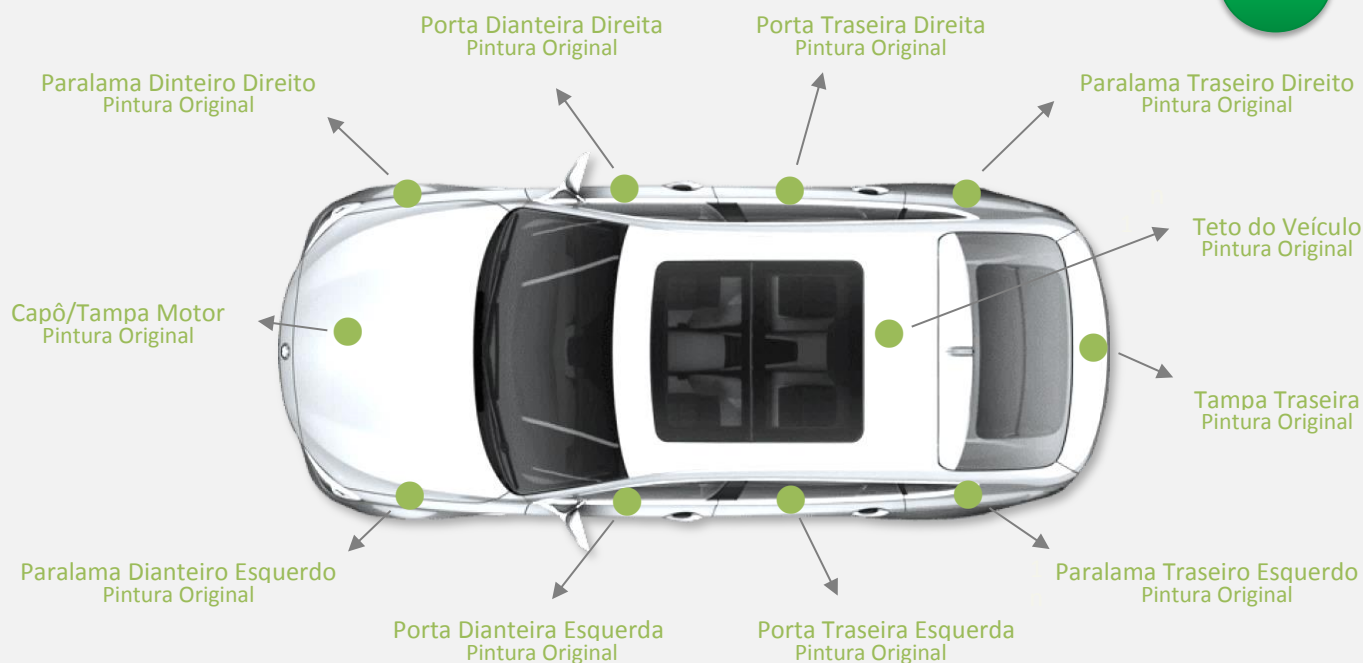
## Detalhe do Teste de Pintura

- Original
- Avariado / Pequenos Danos
- Reparado / Soldado / Substituído

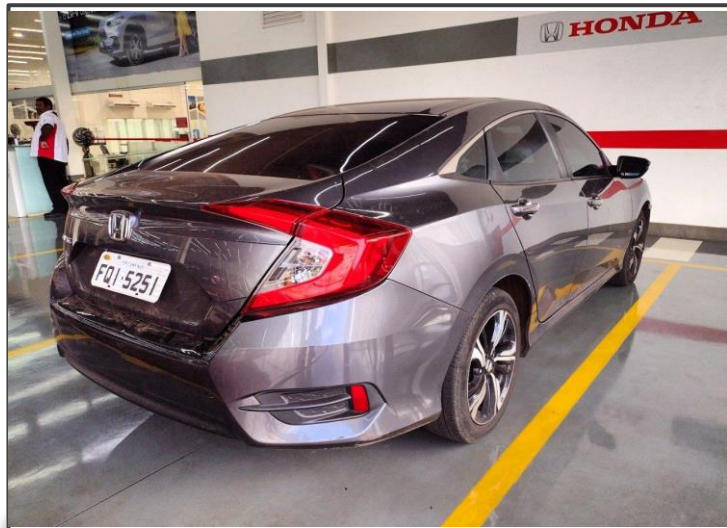
Foto da Traseira e da Placa: **FQI5251**

Situação da Placa: TROCAR A PLACA

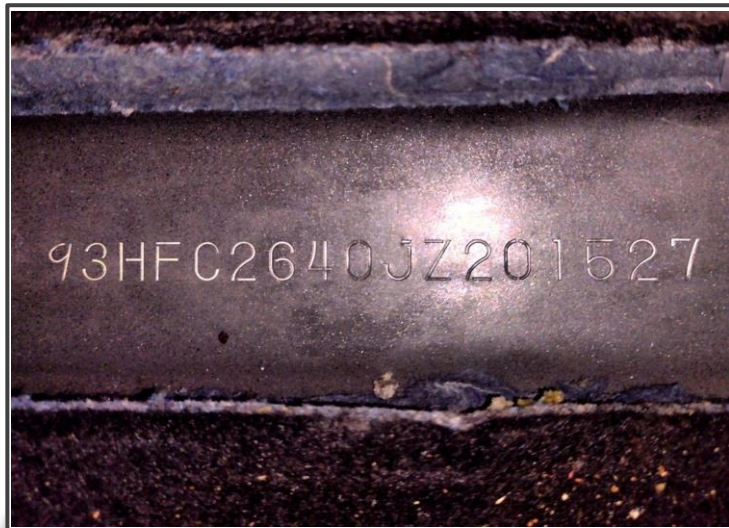
Macro Foto Nº Chassi: **93HFC2640JZ201527**

- ✓ NÃO Apresentava Indícios Evidentes de Adulteração (Chassi ORIGINAL).
- ✓ Efetuada a Pesquisa da Ficha de Montagem do Veículo; Constata-se que o Chassi era Original de Fábrica.

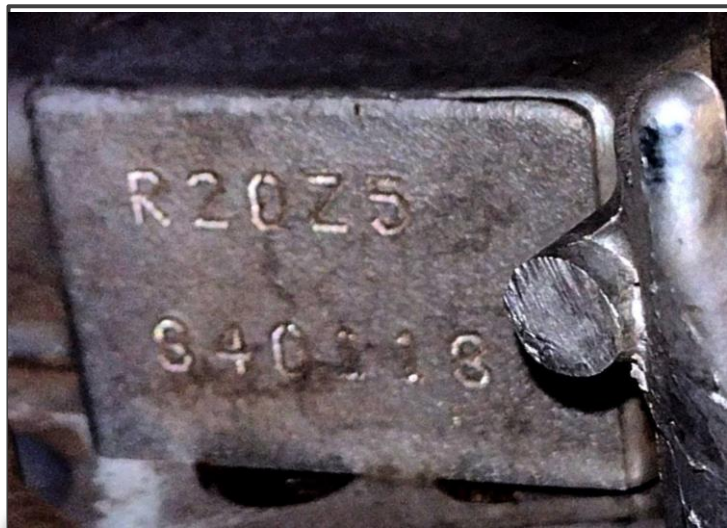
Foto do Número do Motor: **R20Z58401187**

- ✓ NÃO Apresentava Indícios Evidentes de Adulteração.
- ✓ Motor em Conformidade com a BIN (Base de Identificação Nacional).

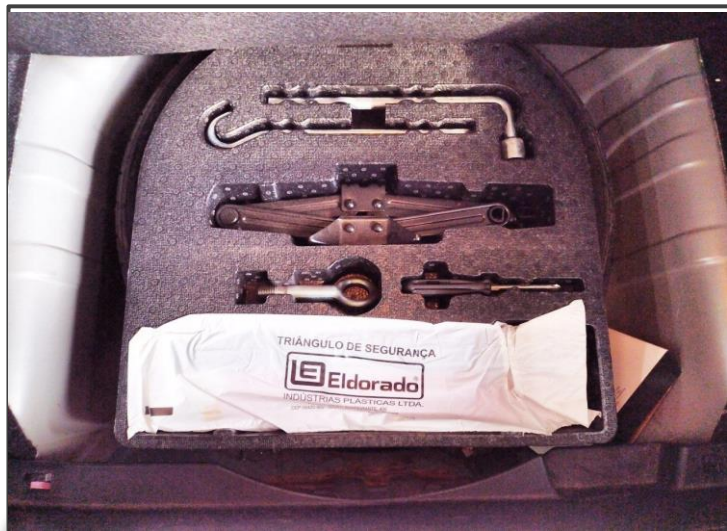
Itens Obrigatórios: Equipamentos Obrigatórios OK

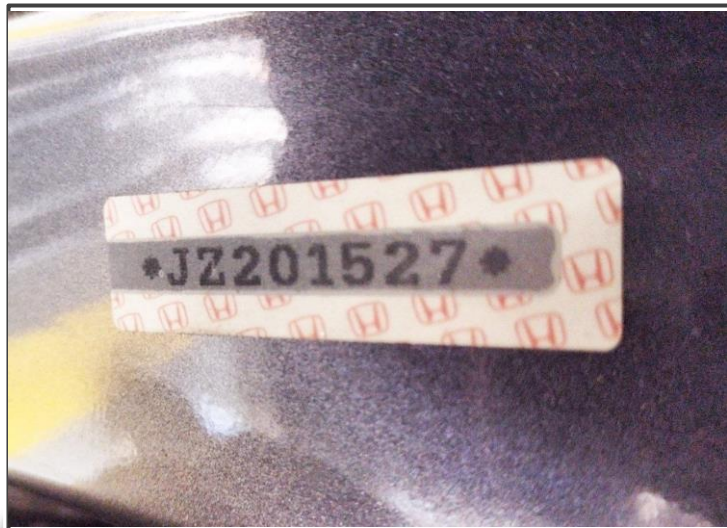
➡ Etiqueta Obrigatória da Coluna da Porta

Coluna da Porta: ✓ Etiqueta Original. Compartimento do Motor: ✓ Etiqueta Original.

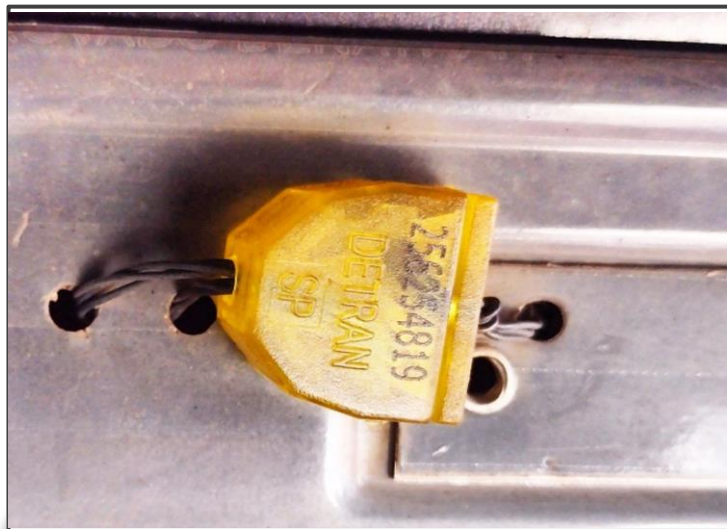
➡ Macro Foto do QR Code/Lacre da Placa

Lacre: Não Violado Placa: Refletiva

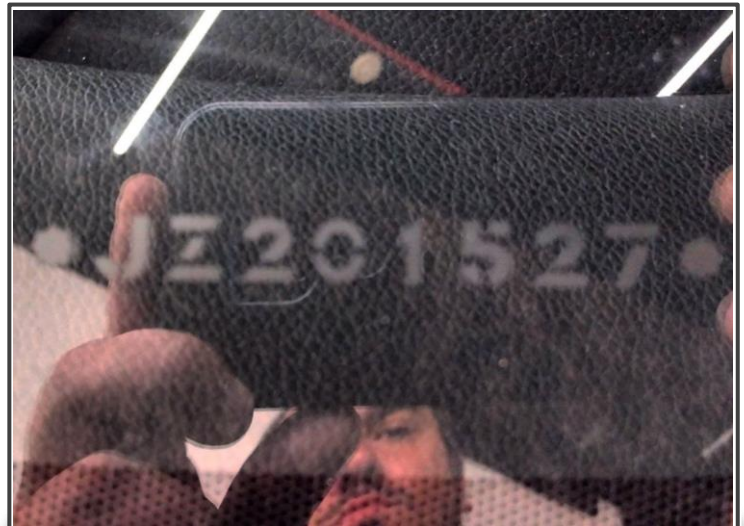
➡ Foto da Gravação do Vidro Para-Brisas

| Dianteiro (Para-Brisas) ✓ Vidro Original. | Porta Diant. Direita: ✓ Vidro Original. |
