## LAUDO CAUTELAR VEICULAR - PEQUENO PORTE

| Placa: | QWS5J90 | Estado: | MG |
| Marca/Modelo: | HONDA/CITY EXL CVT | | |

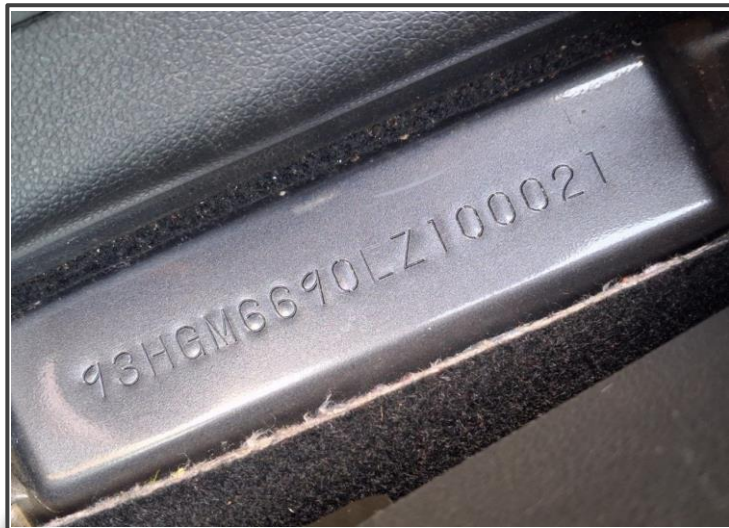
- ✓ NÃO Apresentava Indícios Evidentes de Adulteração (Chassi ORIGINAL).
- ✓ Efetuada a Pesquisa da Ficha de Montagem do Veículo; Constata-se que o Chassi era Original de Fábrica.

Macro Foto Nº Chassi: **93HGM6690LZ100021**

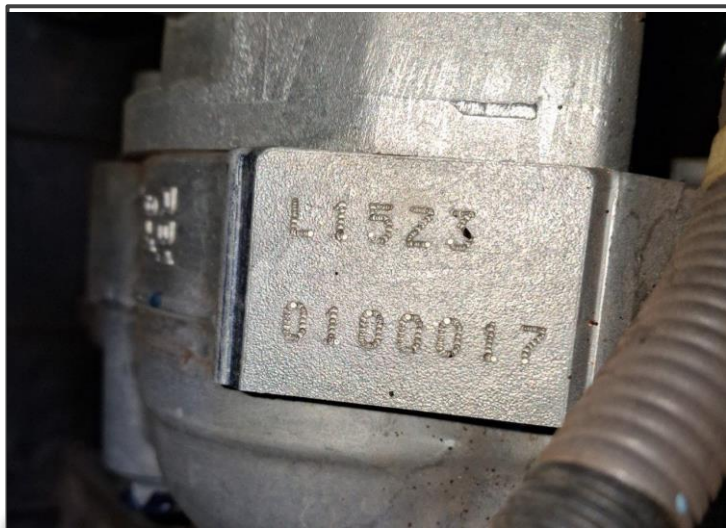
- ✓ NÃO Apresentava Indícios Evidentes de Adulteração.
- ✓ Motor em Conformidade com a BIN (Base de Identificação Nacional).

Foto do Número do Motor: **L15Z30100017**

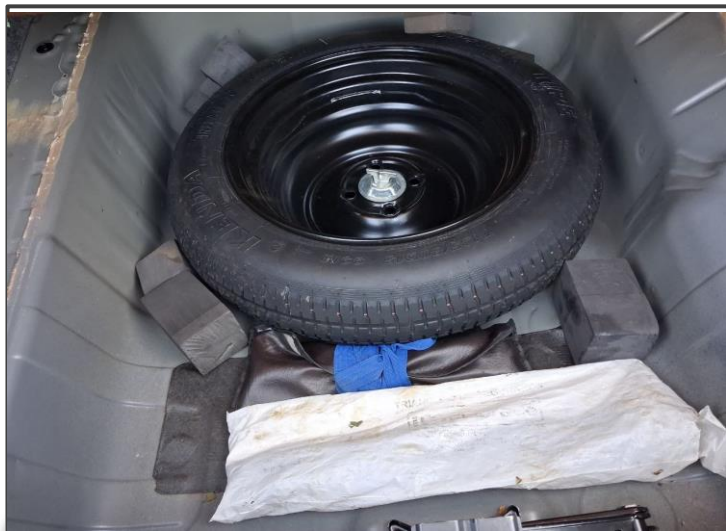
Itens Obrigatórios: Equipamentos Obrigatórios OK

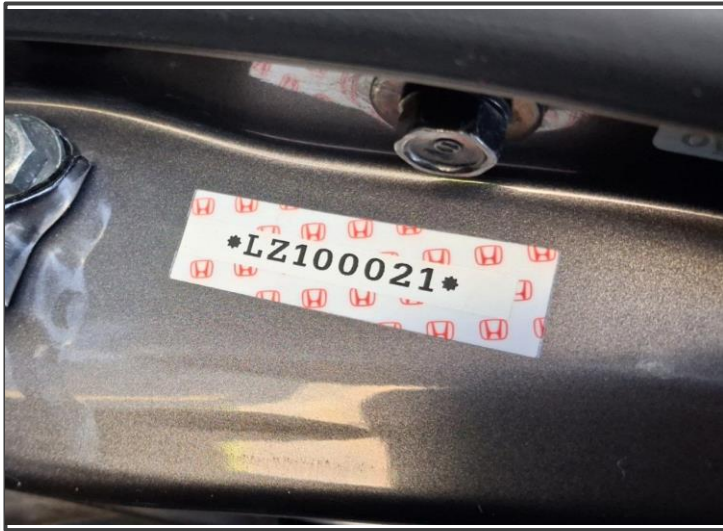
Coluna da Porta: ✓ Etiqueta Original. Compartimento do Motor: ✓ Etiqueta Original.

➡ Etiqueta Obrigatória da Coluna da Porta

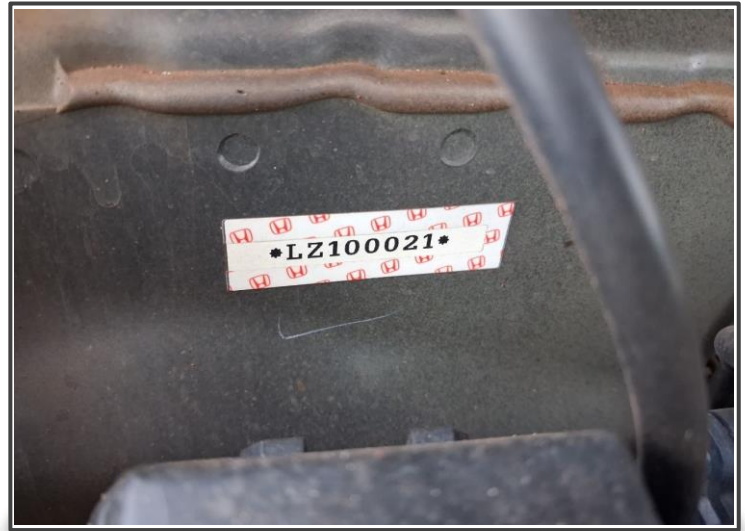
➡ Etiqueta Obrigatória do Compartimento do Motor

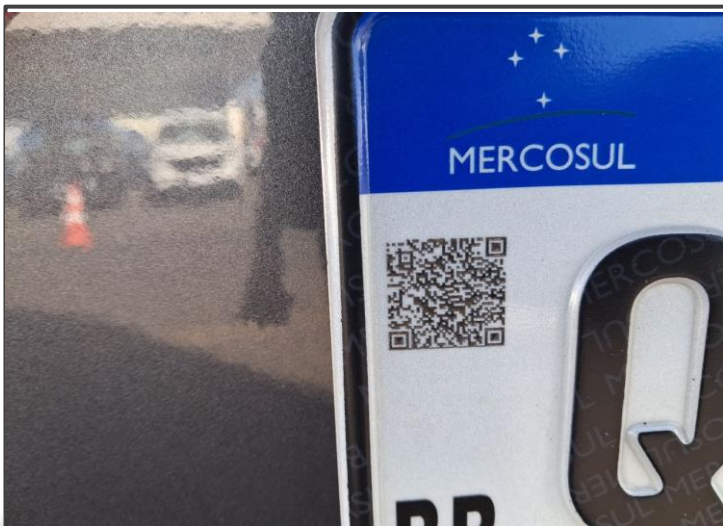
CRCode: Não Violado Placa: Mercosul

➡ Macro Foto do QR Code/Lacre da Placa
